## **STATSBYGG – PROSJEKT 10647 OPPFØLGING AV DEPONIER OG FORURENSET GRUNN MED SPESIALAVFALL ETTER SISTE KRIG**

**Lok. nr 0532 010 Randsfjorden Jevnaker kommune i Oppland**

**Revidert rapport fra innledende kartlegging (erstatte notat av 11.11.2003)**

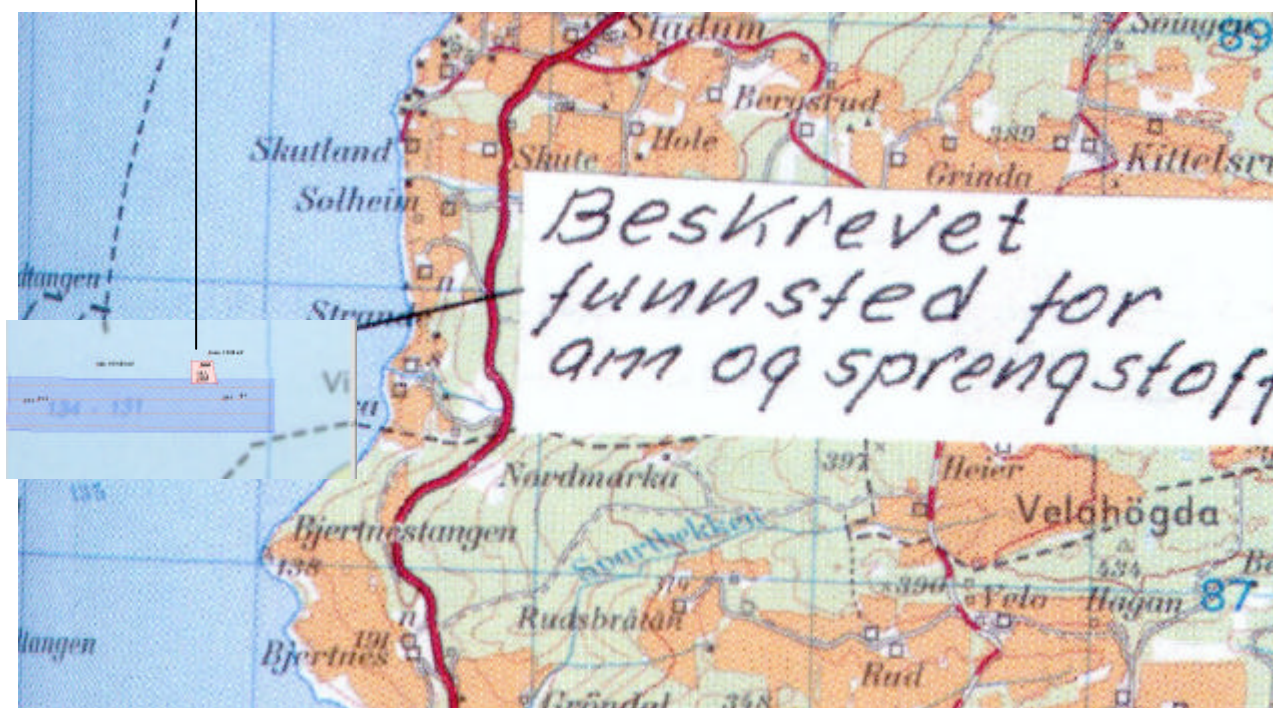
### Felt Vika:

Det ble gjort funn av enkelte granater (<10) rett nord for linje 4. Dybde i funnområdet er 58 meter. Bunnforholdene er lett mudderbunn.

Koordinater fremgår av vedlegg 4. Av et undersøkt område på ca 200 000 m<sup>2</sup>, ble det kun påvist noen få granater innenfor et område på ca 7 000 m<sup>2</sup>. Granatene som ble påvist var av samme type som lenger sør i felt 2.

Noen av granatene har fortsatt brannrøret inntakt. Dette innebærer at de ikke bør flyttes. Det anbefales at den dumpede ammunisjonen blir liggende, og at det kunngjøres ovenfor de som fisker i området hvor det er påvist dumpet ammunisjon, jfr. kart i vedlegg 1b.

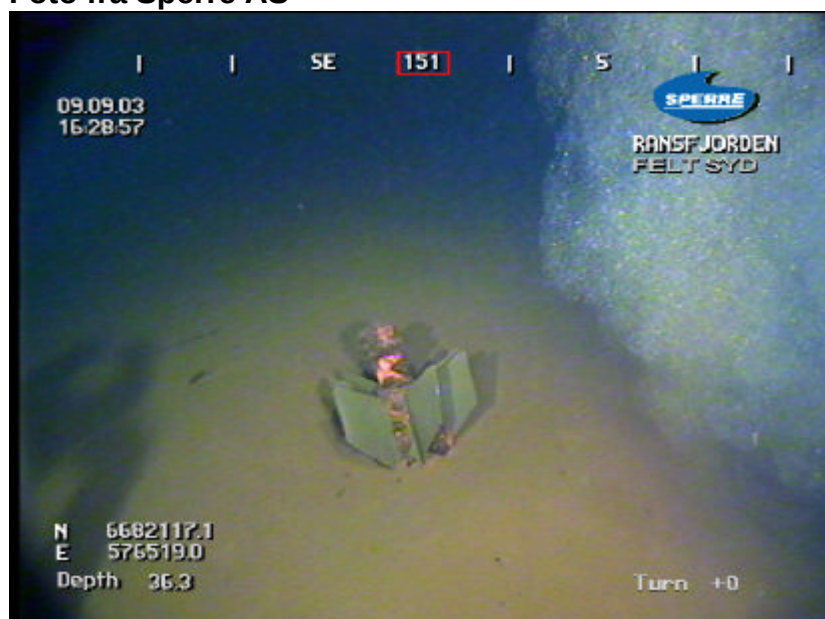
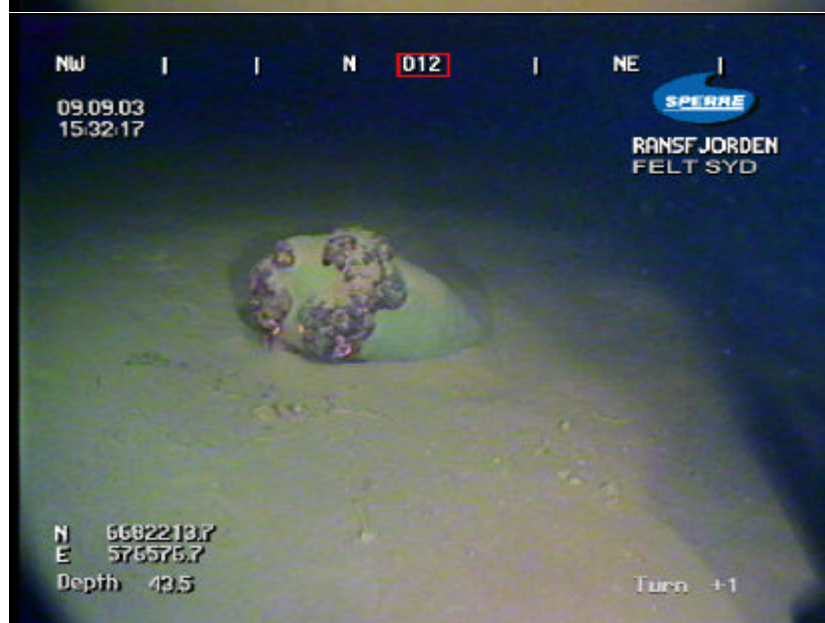
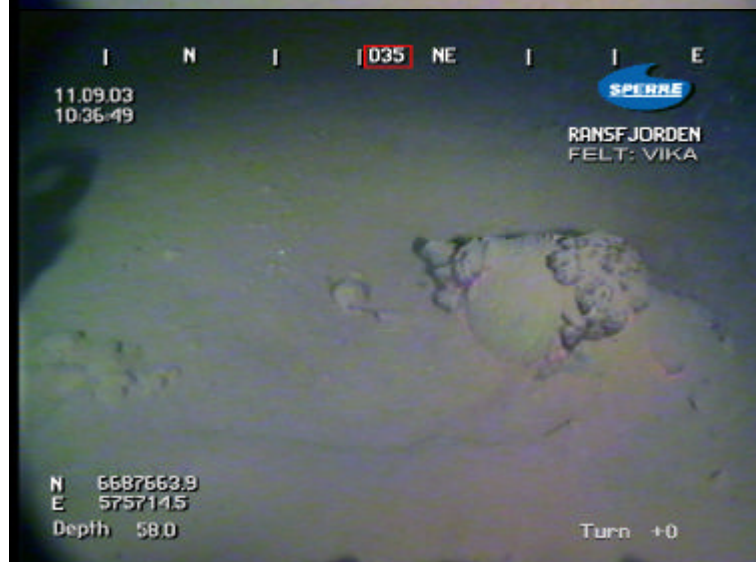
Foto fra Sperre AS

Ifølge dykkeren/fotografen varierte diameteren på ammunisjonen mellom 7,5 cm og 15 cm. På bakgrunn av fotoene har Major Curt Dahle ved Finnmark Regiment identifisert dette som bombekastergranater og artilleri-granater. Basert på at det er 3-4 m mellom hver gjenstand, vil totalt antall ikke overstige 1000 gjenstander. Med 2-3 kg sprengstoff pr. granat vil det anslagsvis ligge 2,5 tonn ammunisjon deponert her. Mengden er langt lavere enn hva som ble dumpet i Mjøsa (< 1%).

Fotoene viser at noen granater fortsatt har montert brannrør (sees best på foto fra felt Vika). Dette gjør de mer uforutsigbare (farlig) enn de som ikke har dette montert, og granatene kan derfor eksplodere ved berøring eller ytre påkjenning. Granater med brannrør kan finnes innenfor begge funnsteder.

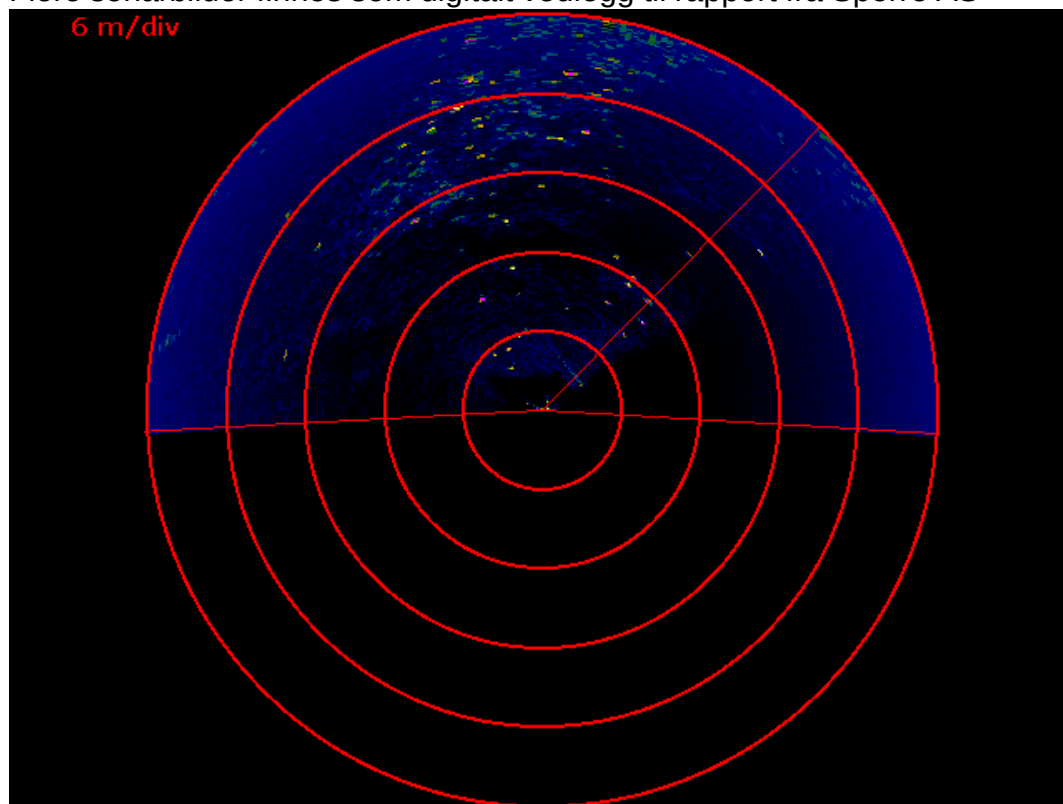
På sonarbilder i vedlegg 3 kan en tydelig se ekko av mange mindre gjenstander over hele området. Sonarbildene viser de enkelte objekter som prikker, og radien mellom sirkelene er 6 m. Som det fremgår av sonarbildene ligger gjenstandene med flere meter avstand innenfor hele området.

Felt syd – over (mange objekter)

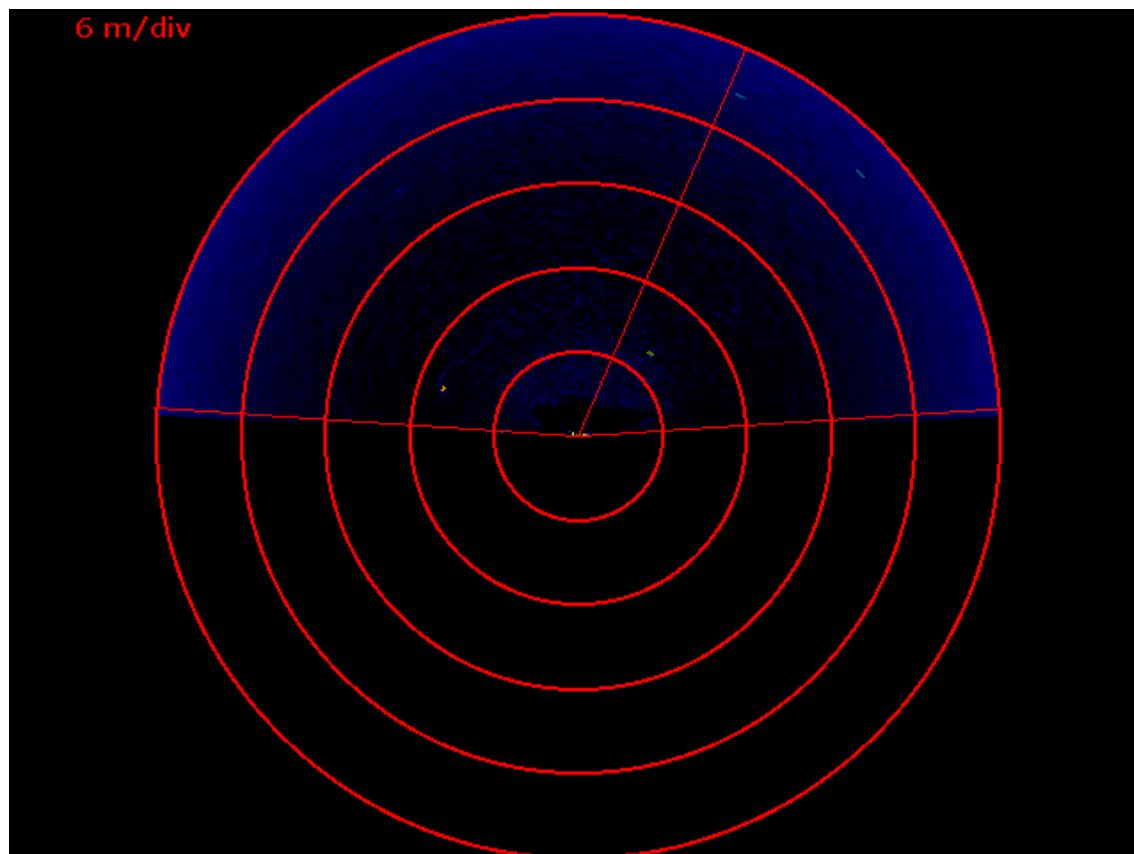
Det ble tatt 2 sedimentprøver innen området (Vika 1-2). På vedlagte sonarbilder sees at det er få objekter i dette området.

Vika – under (få objekter)
