## Saksfremlegg til Nasjonalt råd for forurensede sedimenter

### Tema: Erfaringsnotat fra pilotprosjekt i Kristiansand

## **Erfaringsnotat om tildekking av forurensede sedimenter** (Oppdatert 20/1-05)

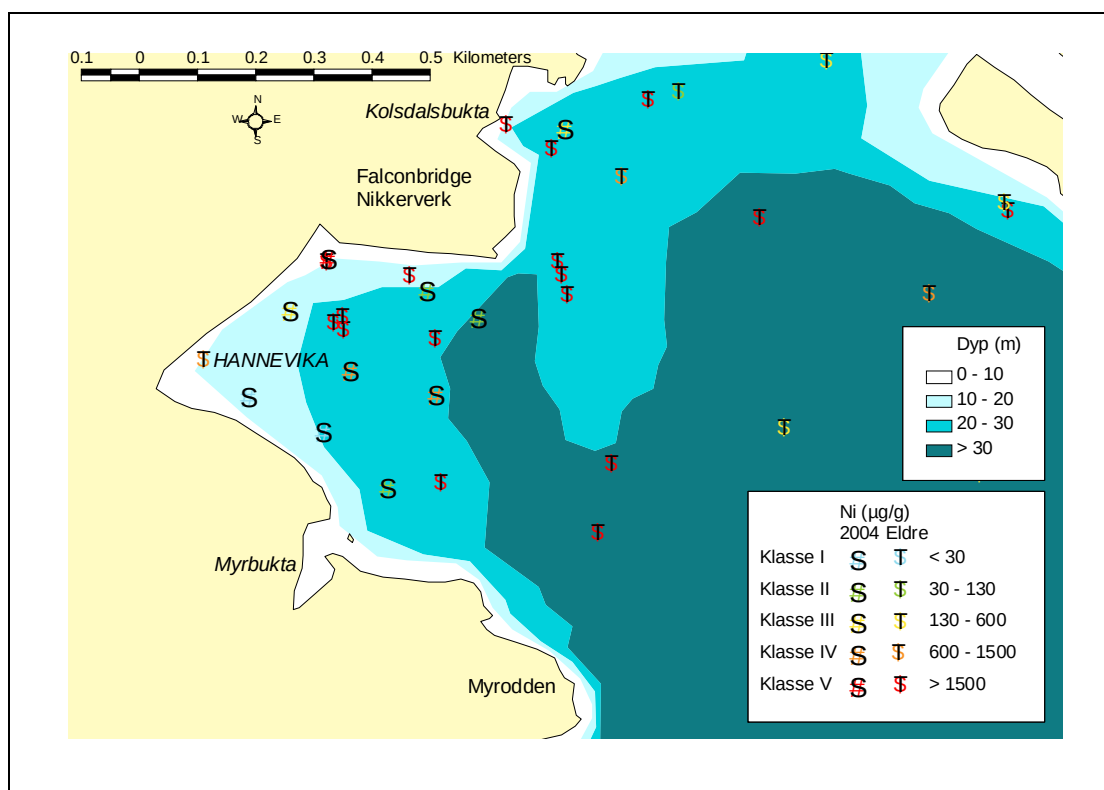
**Kart 2:** Fordeling av nikkell i overflatesedimentene (0-2 cm) i Hannevika etter tildekking basert på SFTs klassifisering av miljøtilstand.

Resultatene for nikkel (kart 2) er representativt for de mest typiske ”Falconbridge-stoffene”, dvs, Cu, Pb, og HCB. Trekanter viser før-tilstanden. Konklusjonene her er:

- Stasjonene 3, 6 og 9 viser at tildekking har fungert – her er det blitt rent!
- Stasjon 1 avdekker et hull i tildekking – opprinnelig overflate er prøvetatt. Bekreftet ved dukking med video-opptak.
- Øvrige stasjoner i hovedbukta: Det er kommet et tynt nytt forurenset lag oppå tildekkingen, jf. omtale ovenfor. Stasjon 5 viser klasse IV for dioksin. Stasjon 4 og 7 er minst skadet, muligens pga. utlegging av noe ren masse her svært sent i prosjektet.
- Stasjon 10 i Kolsdalsbukta – tildekkingen har virket, men ikke nådd lenger ned enn til kl III. Antatt årsak er randsoneproblemer, jf. kart D i vedlegget.

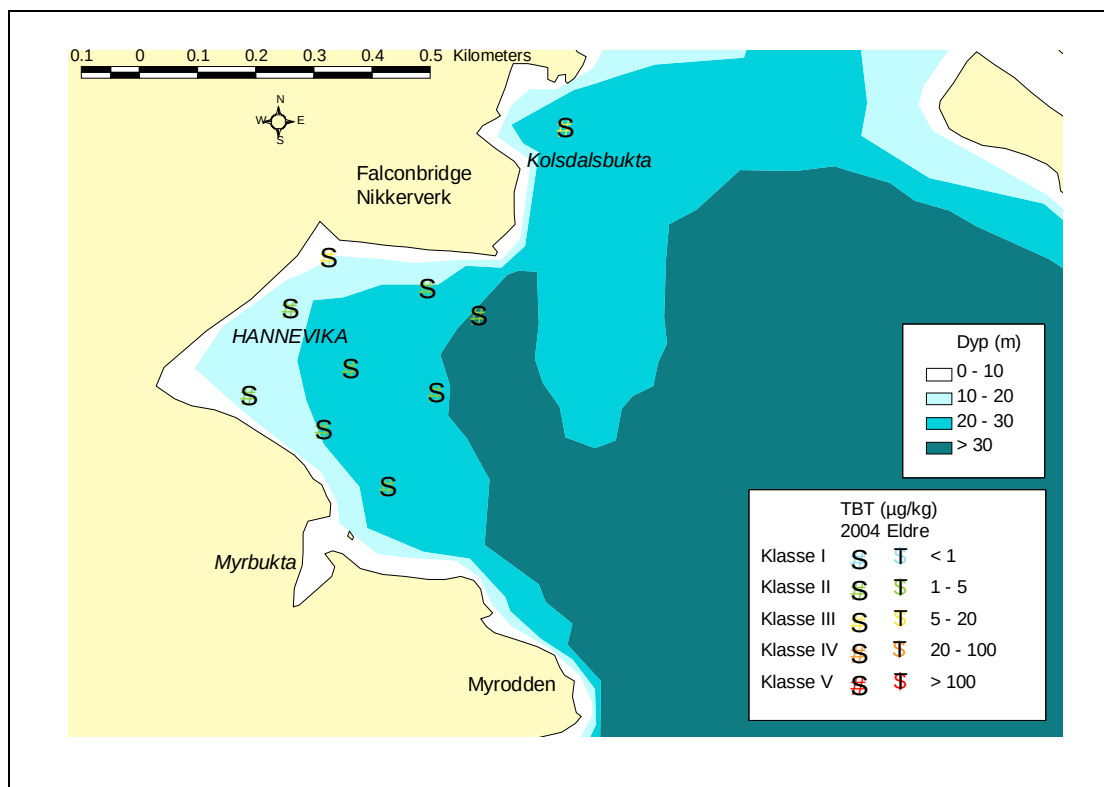
**Kart 3:** Fordeling av TBT i overflatesedimentene (0-2 cm) i Hannevika etter tildekking basert på SFTs klassifisering av miljøtilstand. (Det eksisterer noen få tidligere data fra havnebassenget som ikke er med i dette kartet. Disse viser kl III – V for TBT.)

Kartet for TBT (kart 3) viser situasjonen for øvrige stoffer som ikke er relatert til nikkellverket (Hg, Cd, og Cr, samt forsåvidt PCB7). Det samme antas å gjelde for PAH, som ikke er analysert. For disse stoffene er det blitt rent (klasse I og II) på alle stasjonene. Eneste unntak er klasse III for TBT på stasjon 1 (ikke tildekket) og stasjon 10 (randsone).

PCB7 opptrer i dette materialet på samme måte som de stoffene som ikke er relatert til nikkellverket. Før-situasjonen i Hannevika for PCB7 var i hovedsak klasse III, mens det nå er klasse I. Nikkellverket har hatt og har fortsatt små utslipp av PCB-er, bl.a. av de såkalte non-ortho-variantene som virker på samme måte som dioksin, og inngår i toksisitetsekvivalenten for dioksin. Disse utslippene inneholder ikke store mengder av de 7 molekyl-variantene som inngår i analysemetoden "seven dutch" (PCB7). Det er 210 mulige molekyler i gruppen PCB.

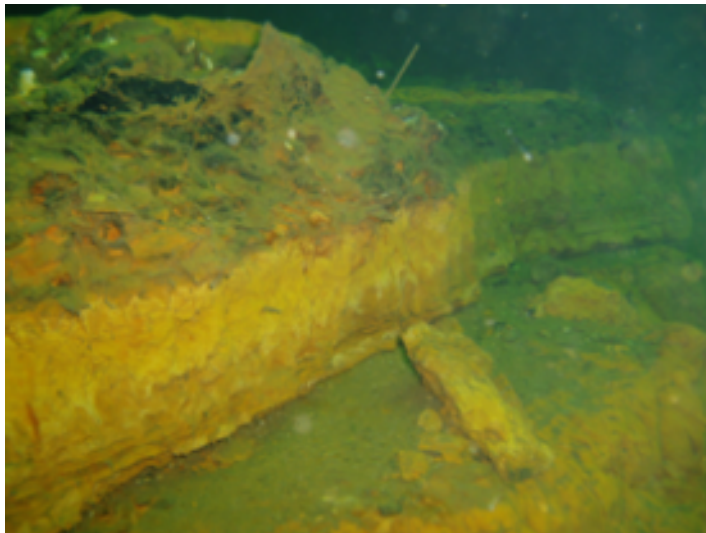
Det er mudret til 10,5 m seilingsdyp . Massene i gravekanten består av gammelt deponert jernslam med betydelig innhold av bla. a. HCB og nikkel. Denne gravekanten sto åpen for propellerrosjon mm. fra august 2003 til august 2004, da tildekking med betongmadrass ble gjennomført. Fylkesmannen antar at dette kan ha vært en viktig årsak til spredning av forurensning, men det foreligger ikke noen kvantifisering eller annen dokumentasjon på dette.

Bilde av gravekant i forurenset sediment etter mudring ved nikkelverkets vestre kai. Foto: Bioconsult AS.

Det er i august 2004 gjennomført korregerende tiltak for å stanse alle tilførsler. For hovedprosjektet i Hannevika er det gjennomført ekstra tildekking av to små, grunne bukter mot vest som tilleggsoppdrag. Ved Falconbridge er det i tillegg til betongmadrass under kaia gjennomført supplering av tildekkingslag (delvis som reklamasjon). Det er også så vidt startet arbeid med korregerende tiltak for hovedprosjektet. Dette vil kunne fortsette i 2005 ved tilgang på egnede dekkmasser og økonomiske midler.

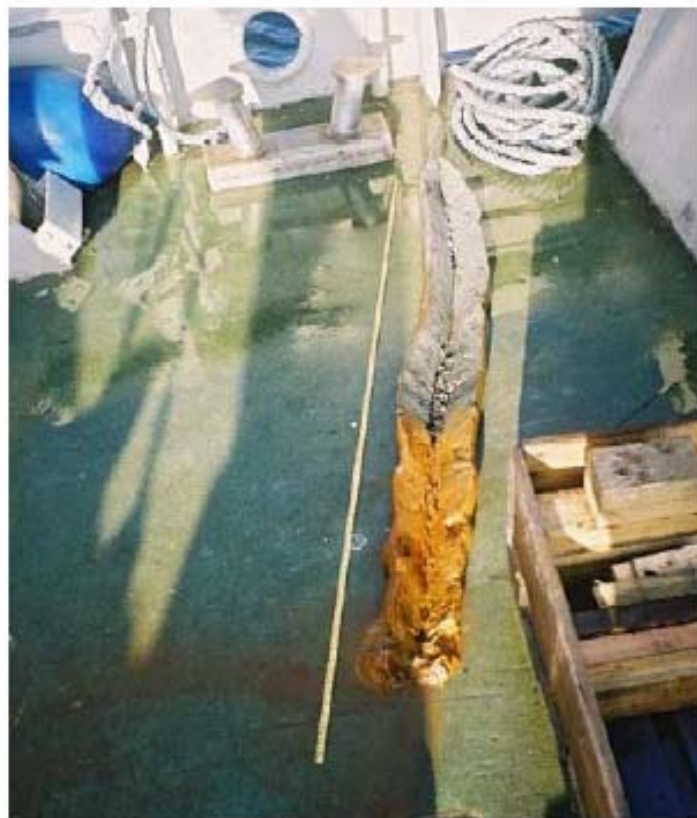
Figur 15. Sedimentkjerne fra sentrale deler av Hannevikbukta

Bilde av sedimentkjerne fra sentrale deler av Hannevika. Foto: NIVA.
