03/2135  
Borregaard

Dato  
04.04.2006  
Vår referanse

## Kommentarer til SFTs utkast til utrykningsrapport 06.001 fra Borregaard 9.3.2006

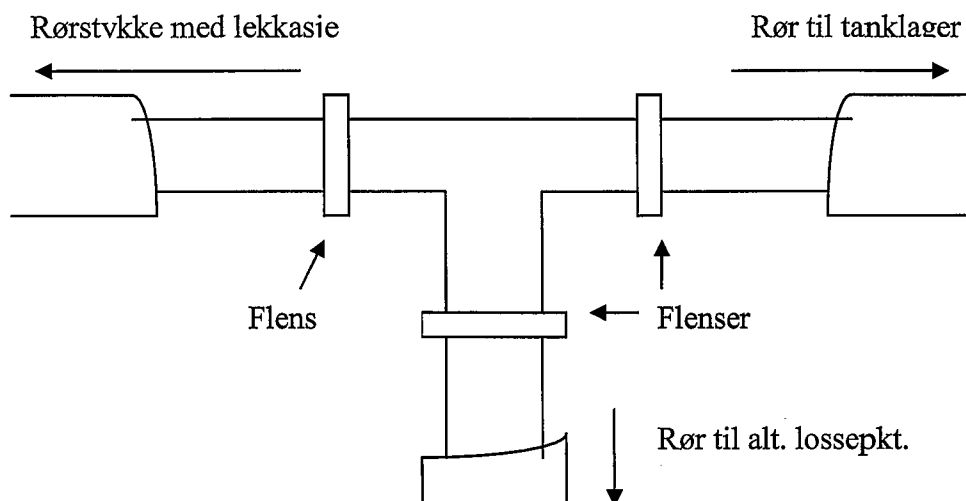
produksjonssjef, driftsansvarlig og vedlikeholdskoordinator for området, ble det i februar 2003 skiftet ut et sveiset T-stykke med et flenset T-stykke på grunn av lekkasje. I forbindelse med denne arbeidsoperasjon avdekket man isolasjon ca. 2 meter hver vei i tre retninger ut fra T-stykket (Se skisse):

De tre rørene ble deretter kappet av og hver rørende ble sveiset på en flens. Ved kapping av rørene observerte vedlikeholdsmannskapene at rørstykkene mot det alternative lossepunktet og mot lossepunktet der lekkasjen oppsto 5.3.2006, var av god kvalitet. En utskifting av disse rørstrekene ble derfor vurdert som ikke nødvendig. Derimot var røret mot tanklageret i dårlig forfatning, og derfor ble det besluttet å kle av isolasjonen på røret som lå i kulvert fra T-stykket og mot tanklageret. På bakgrunn av tilstandsvurderingen ble det skiftet ut 30 meter av røret som var av dårlig kvalitet. Nytt rør og T-stykket ble kontrollert av Veritas. I tillegg trykktestet Borregaard hele rørstreket fra lossepunkt til tanklager. Det ble da vurdert at det var gjort en fullgod reparasjon i henhold til lov og forskrift om kontrollpliktig utstyr.

I mars 2003 oppsto en oljelekkasje mellom flens på T-stykke og nytt rør til tanklager. Flensen ble ettertrekt av de samme mekanikerne som la nytt rørstykke i februar 2003. Siden dette ikke var en ny lekkasje på røret, men kun en etterjustering av det arbeidet som var utført tidligere, var det ingen grunn for å endre den tidligere oppfatningen om at det var gjennomført en fullgod reparasjon.
