**Miljøstatus og kartlegging av kilder til  
miljøgiftbelastning i Hammerfest ,  
Honningsvåg og Båtsfjord  
havneområder  
oktober – november 2003**

Akvaplan-niva rapport 412.2749/2

10. desember 2003

Fylkesmannen i Finnmark

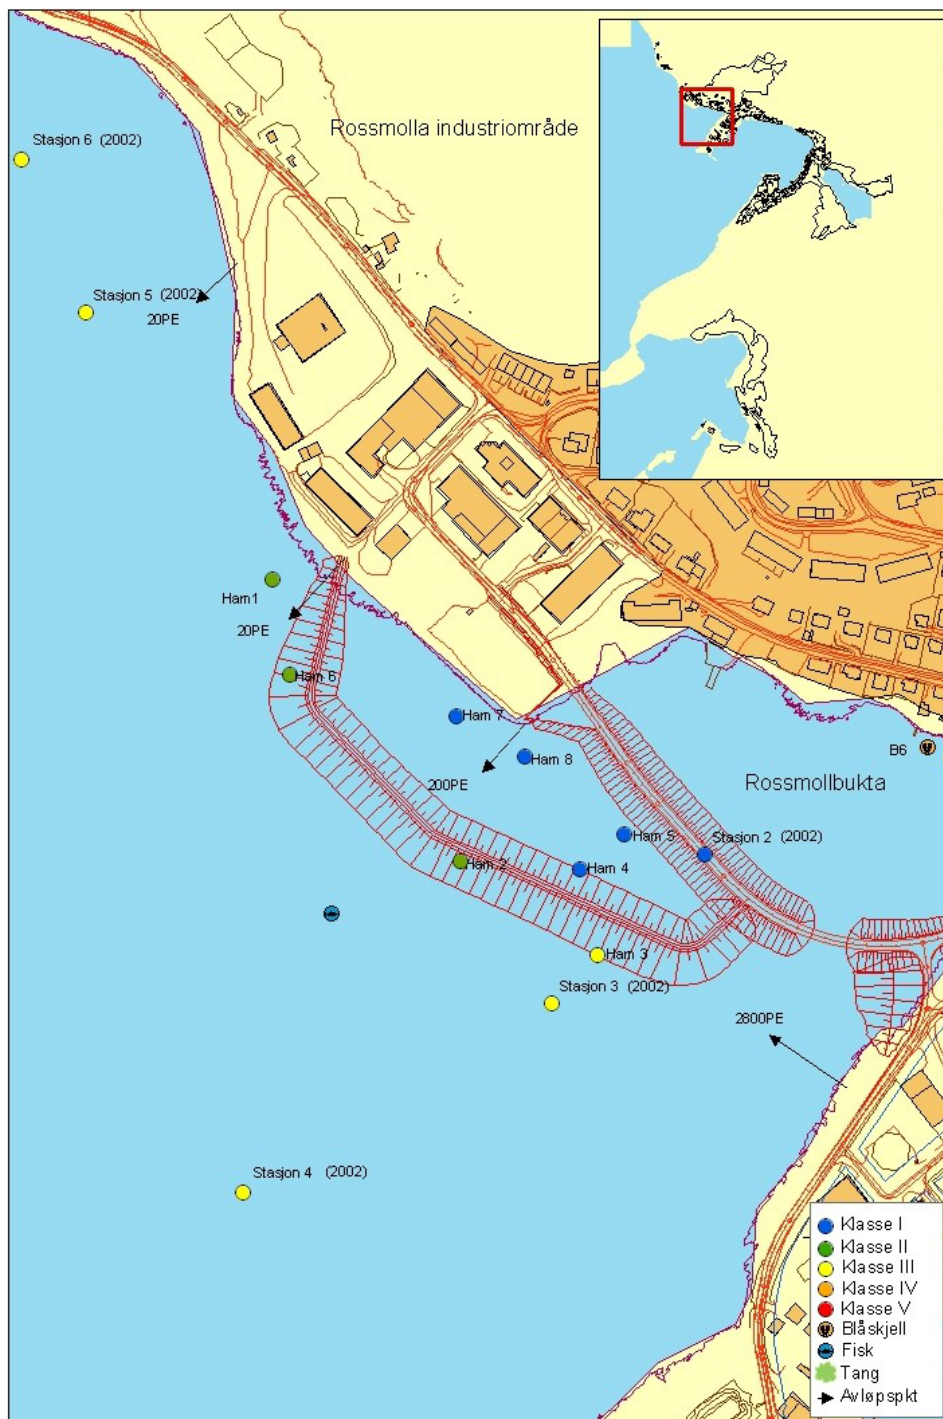
Figur 5: Klassifisering av PCB-innhold i overflatesedimenter i Rossmollbukta (st. 2-4, 2002, HAM1-8, 2003), samt Rossmolla (st. 5 og 6) i Hammerfest.

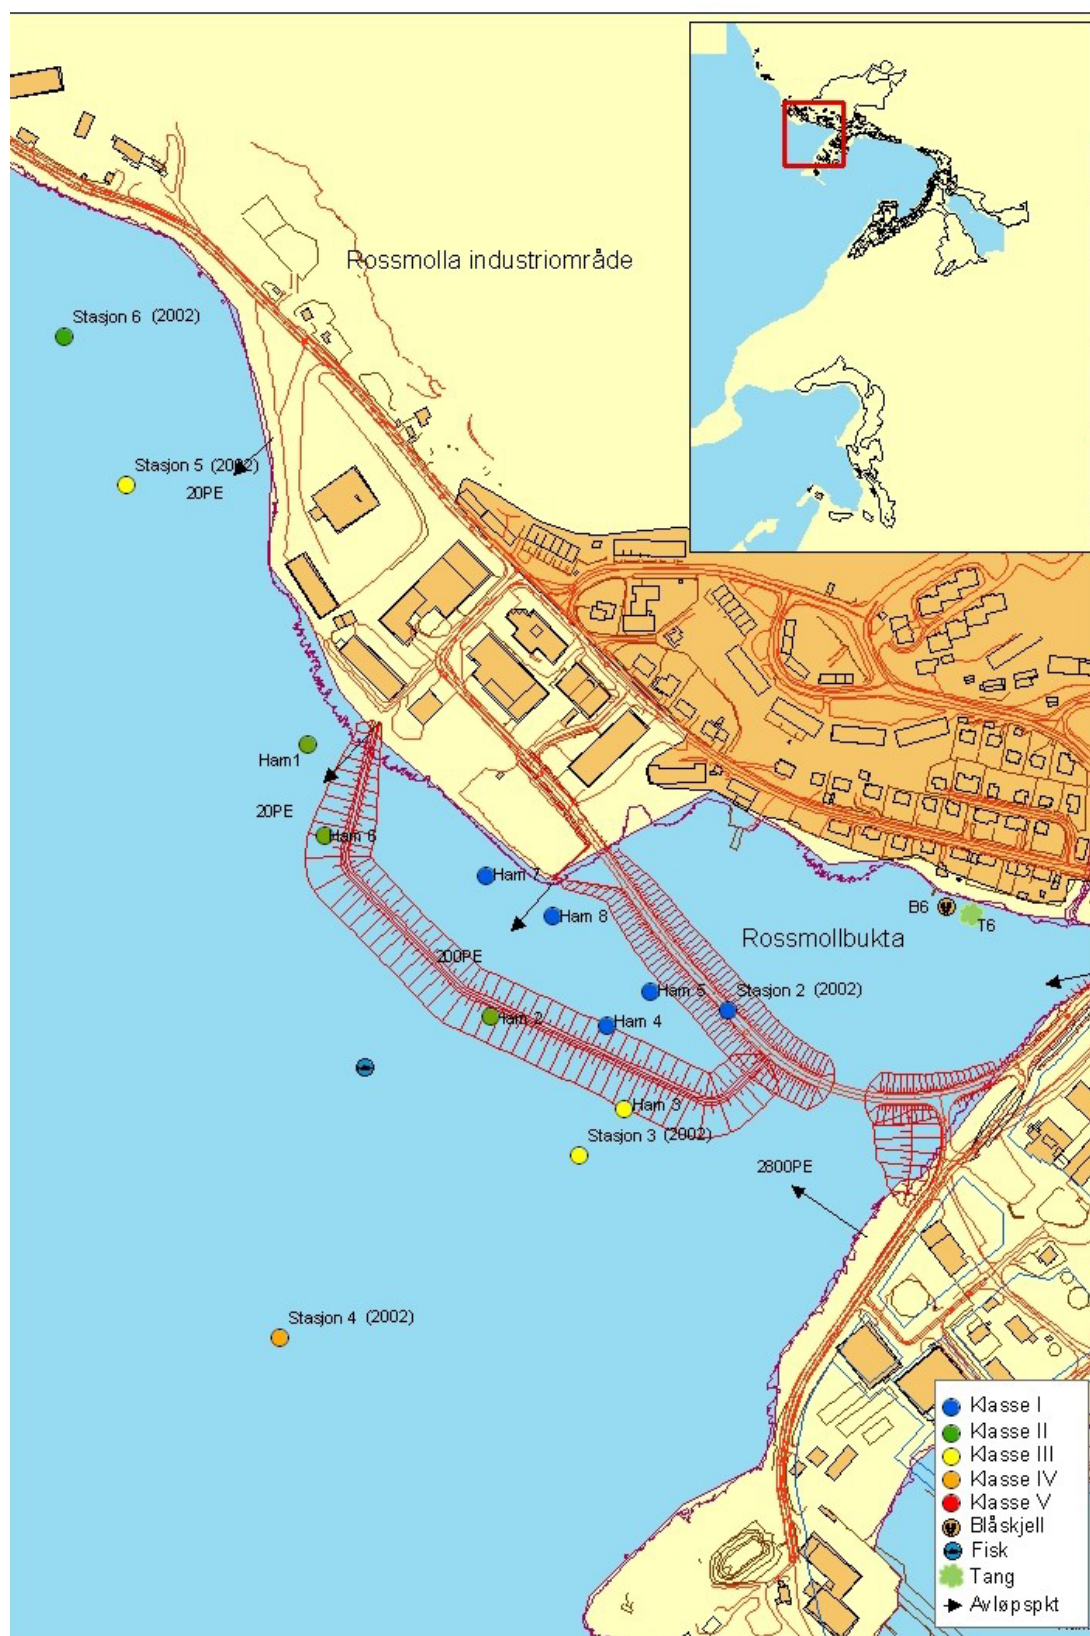
Figur 6: Klassifisering av PAH-innhold i overflatesedimenter i Rossmollbukta (st. 2-4, 2002, HAM1-8, 2003), samt Rossmolla (st. 5 og 6) i Hammerfest.

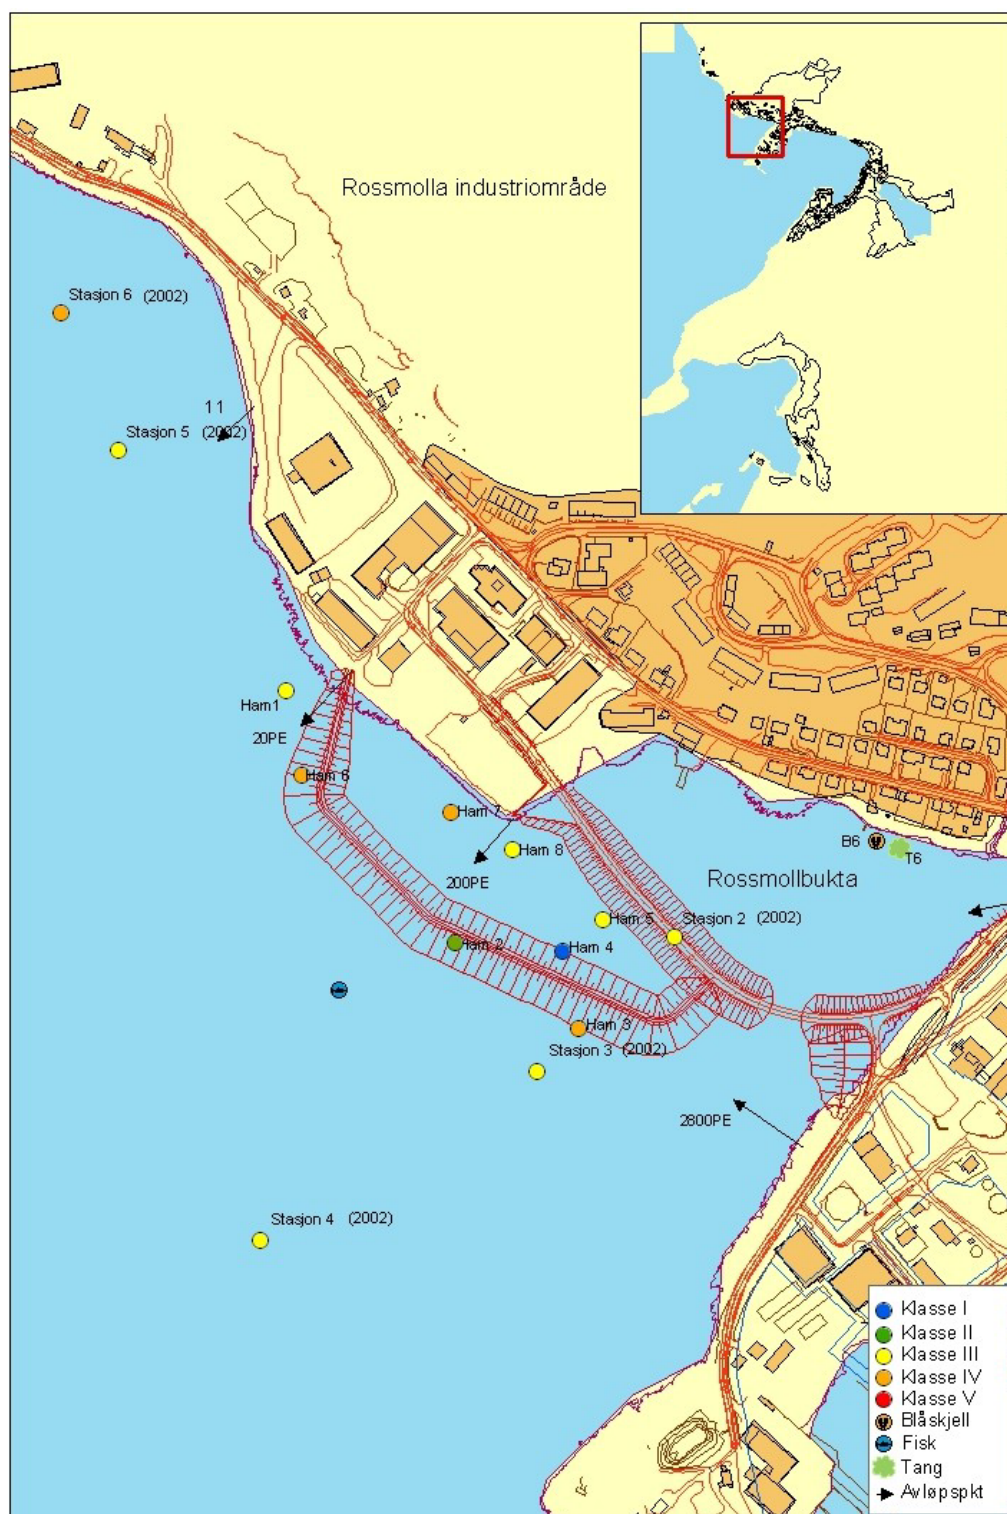
Klassifisering av TBT-konsentrasjoner i overflatesedimenter i Rossmolla/Rossmollbukta er vist i Figur 7. TBT-forurensningen i Rossmollbukta/Rossmollaområdet er i hovedsak markert til sterk, med kun få innslag med ubetydelig/liten eller moderat forurensning.

Figur 7: Klassifisering av TBT-innhold i overflatesedimenter i Rossmollbukta (st. 2-4, 2002, HAM1-8, 2003), samt Rossmolla (st. 5 og 6) i Hammerfest.

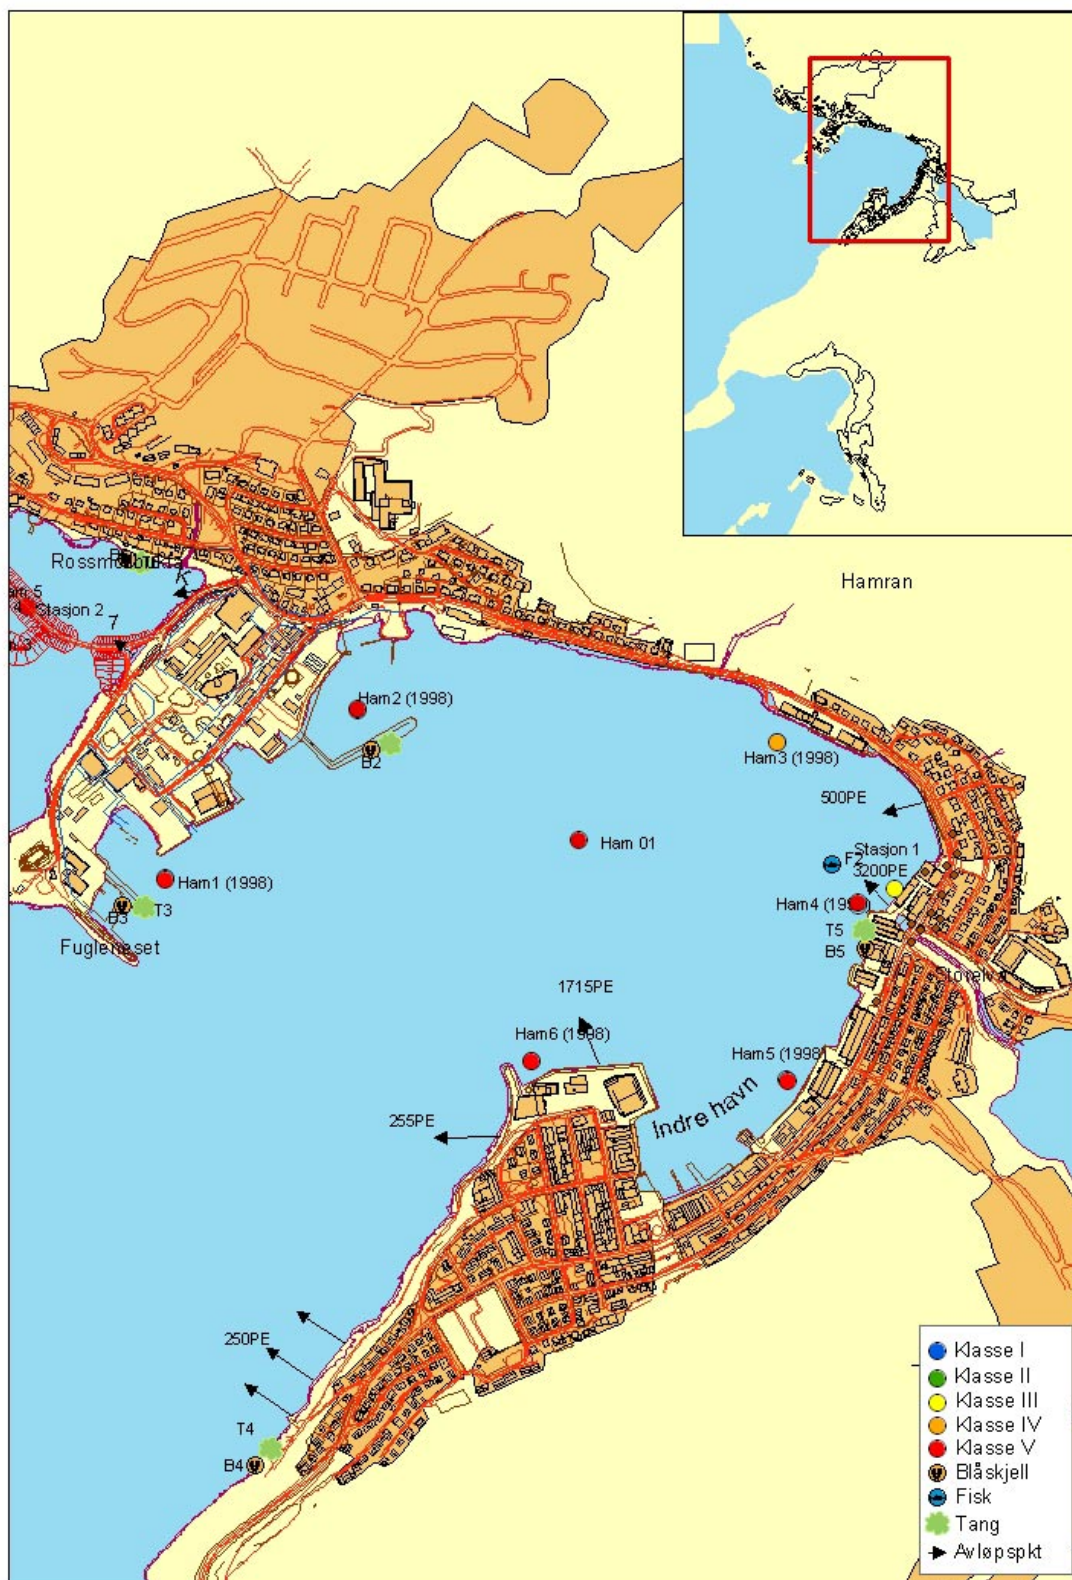
Figur 9: Klassifisering av PCB-innhold i overflatesedimenter i området fra Fuglenes til indre havn i Hammerfest i perioden 1994-2002.

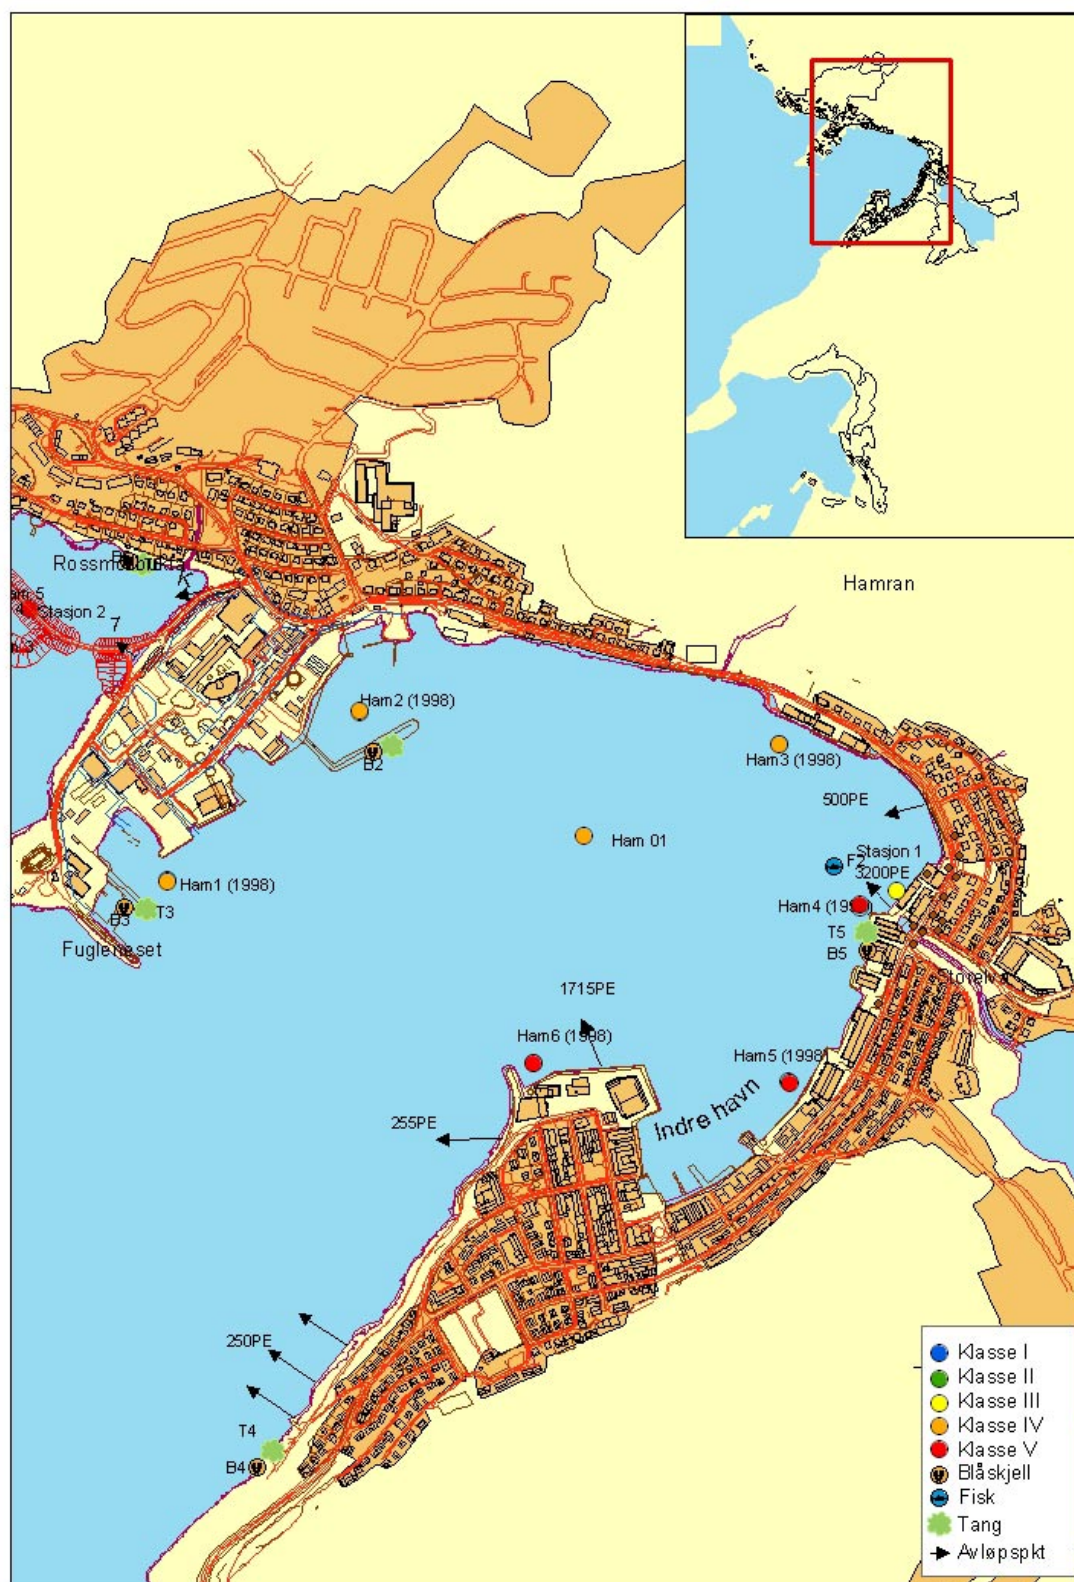
Figur 10: Klassifisering av PAH-innhold i sedimentprøver i henhold til SFT sin veiledning av overflatesedimenter i området fra Fuglenes til indre havn i Hammerfest i perioden 1994-2002.

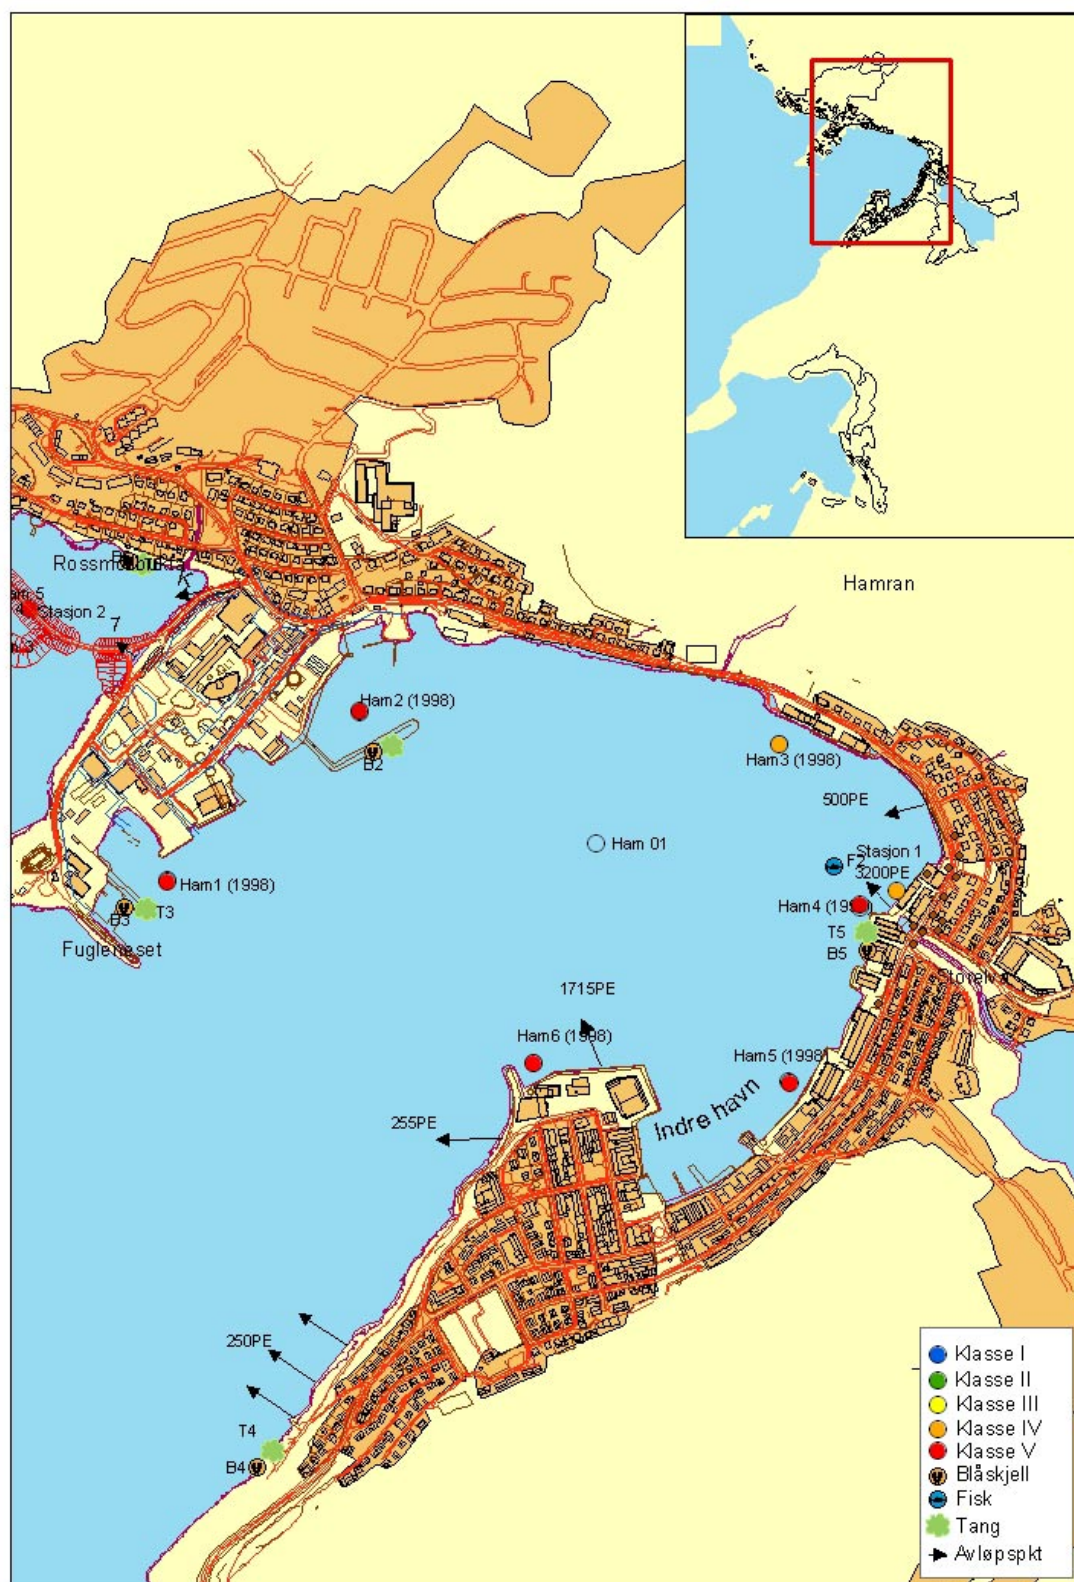
I strandsonen ved utløpet av Storelva (Skjegstad, 2002c) ble TBT-forurensningen funnet å være sterk (klasse IV). Her var andel finstoff bare 3 %, noe som indikerer en høy belastning.

Figur 11: Klassifisering av TBT-innhold i sedimentprøver i henhold til SFT sin veiledning av overflatesedimenter i området fra Fuglenes til indre havn i Hammerfest i perioden 1994-2002.

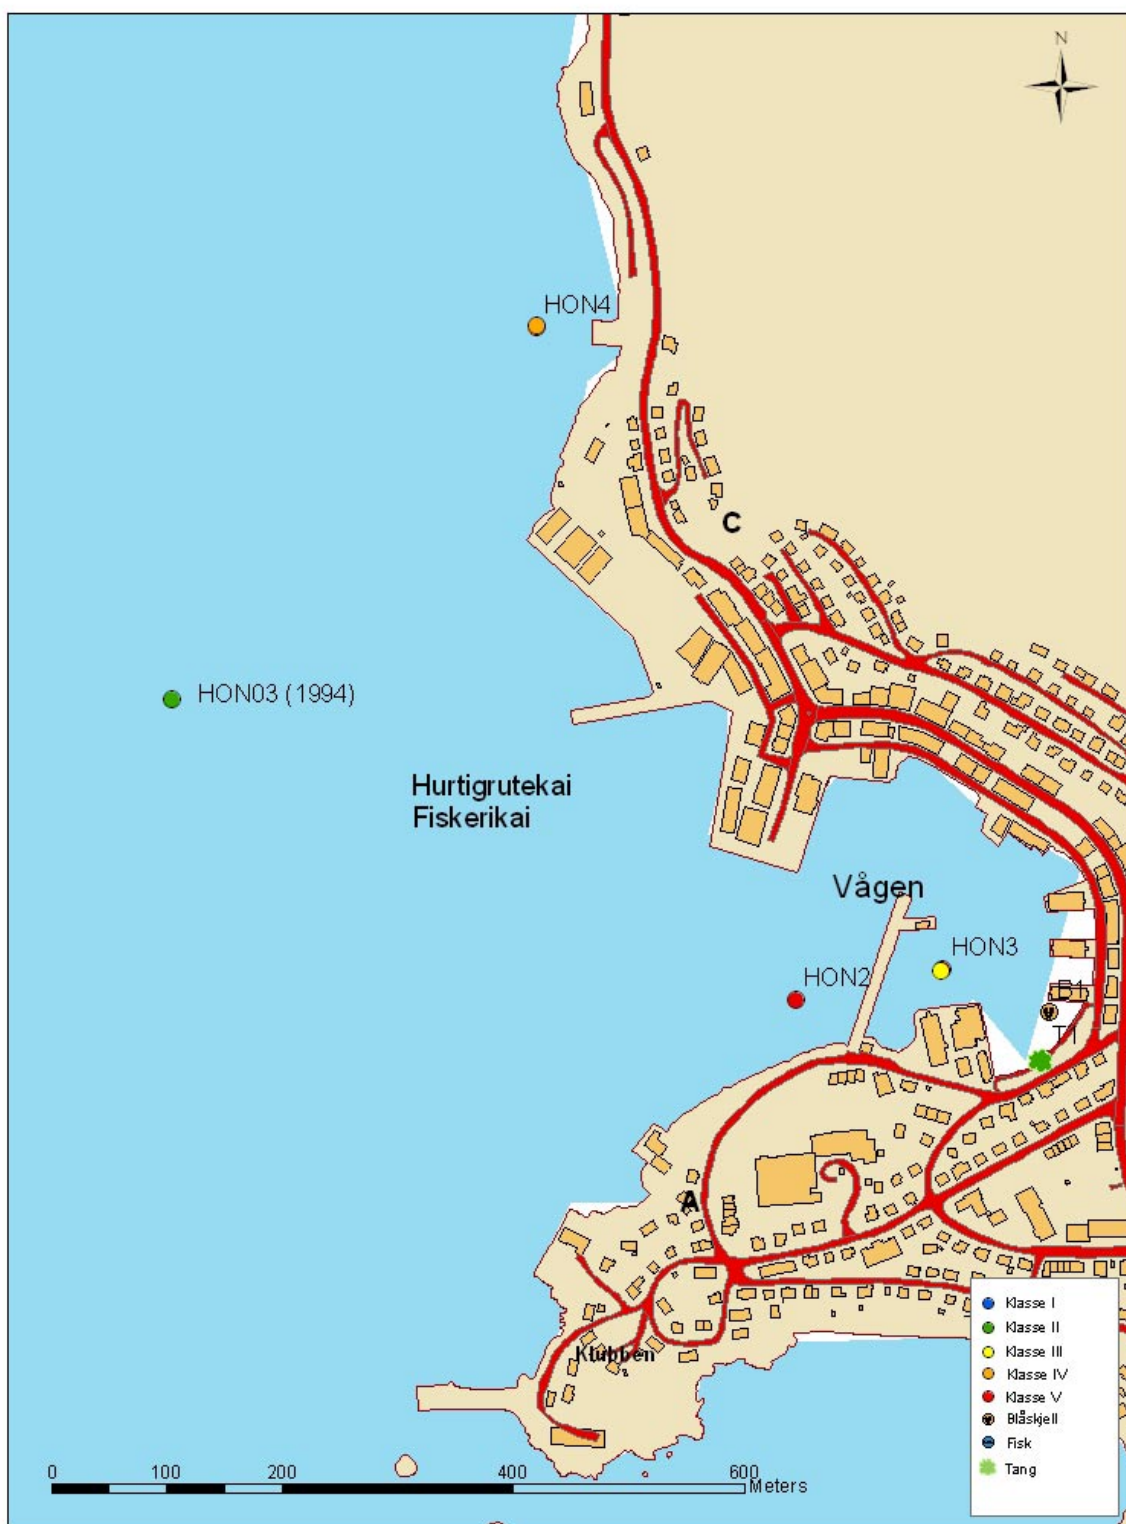
Figur 22: Klassifisering av PCB-innhold i overflatesedimenter i Vågen i Honningsvåg (HON03 1994, HON2, HON3, HON4 1998).

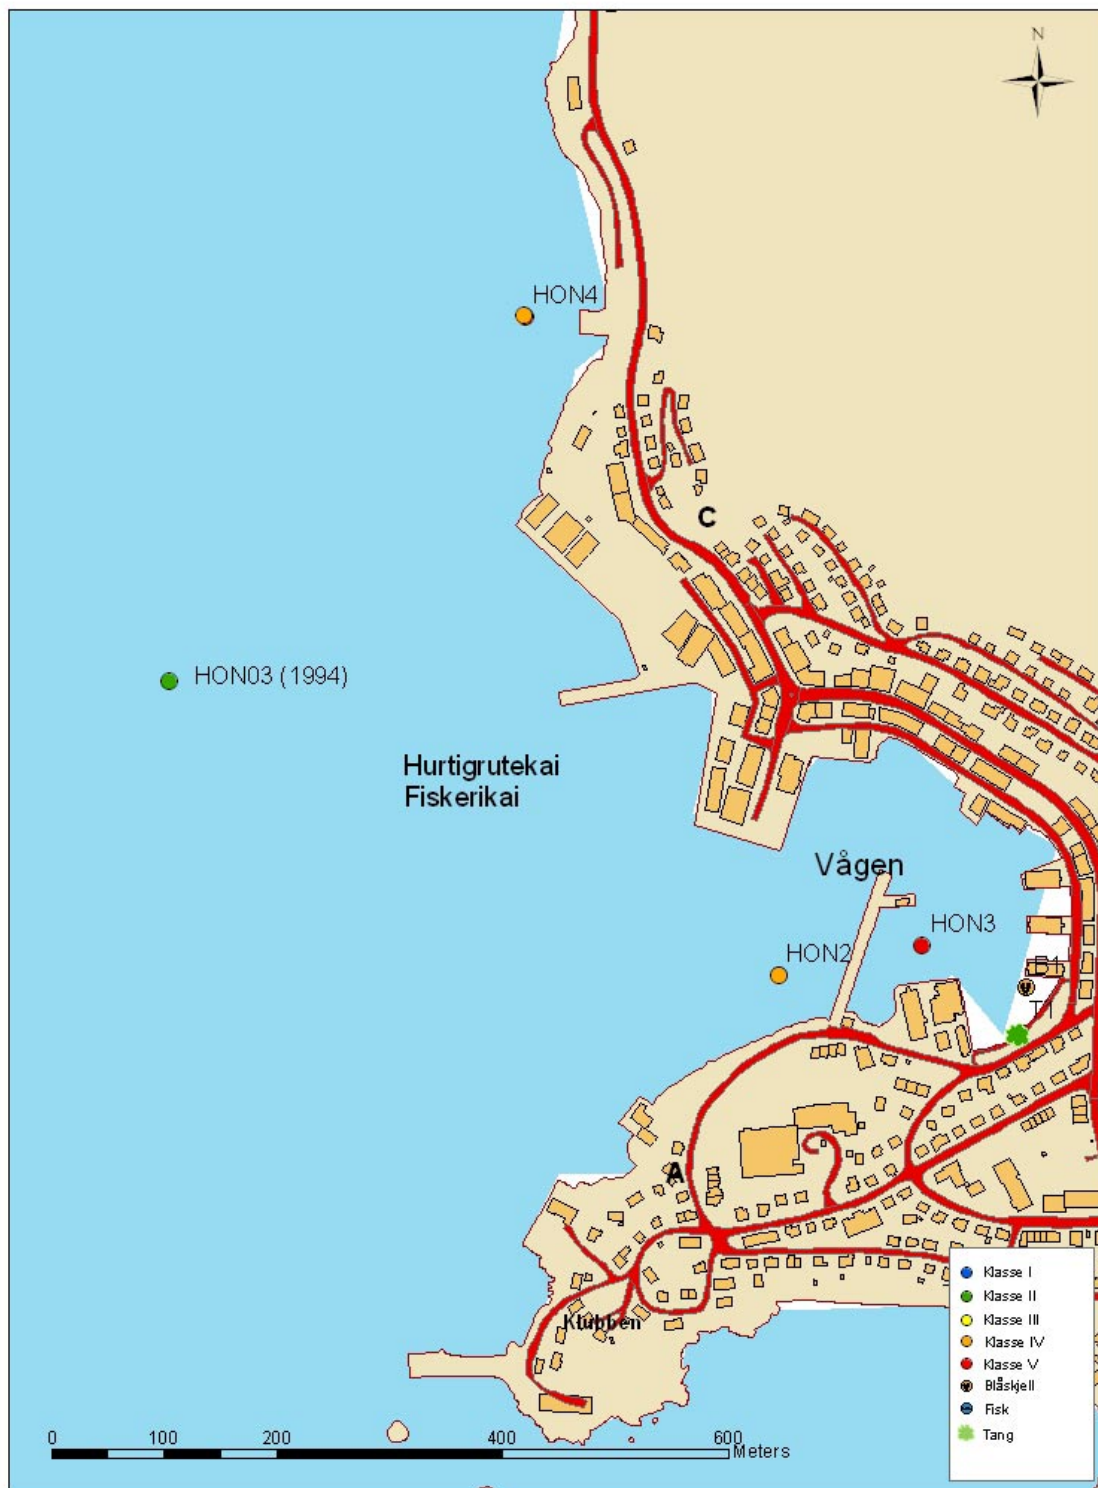
Figur 23: Klassifisering av PAH-innhold i overflatesedimenter i Vågen i Honningsvåg (HON3 1994; HON2, HON3, HON4 1998).

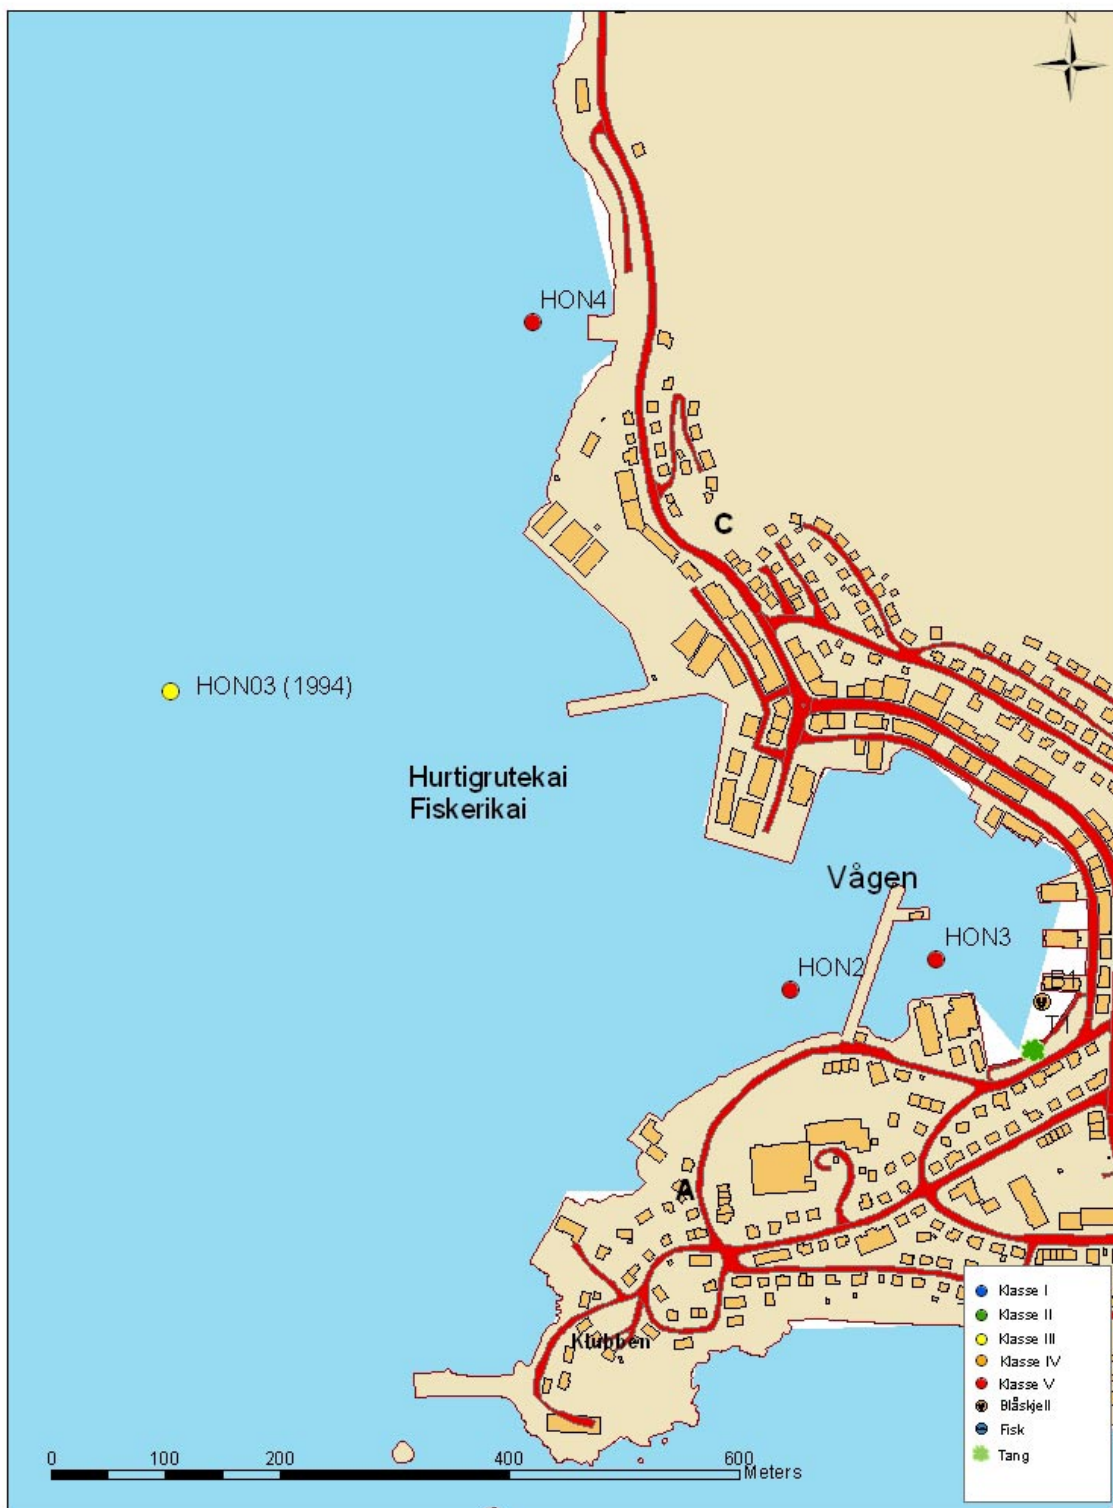
Klassifisering av TBT-konsentrasjoner i overflatesedimenter i Vågen i Honningsvåg er vist i Figur 24. De høyeste konsentrasjonene av TBT i sediment ble bl.a. funnet i prøver fra Klubben (HON2) og Vågen (HON3). Her var konsentrasjonene ca. 30 ganger over grenseverdien for klasse V. HON2 og HON3 inneholdt også en annen tinnforbindelse (trifenyltinn, TPhT) som er påvist å være like giftig som TBT for enkelte organismer (Cima *et al.*, 1997; Fargasová, 1998). De høyeste nivåene ble funnet utenfor sliper, i områder hvor sandblåsing forekommer og i områder med stor skipstrafikk.

Figur 24: Klassifisering av TBT-innhold i overflatesedimenter i Vågen i Honningsvåg (HON03, 1994; HON2, HON3, HON04 1998).

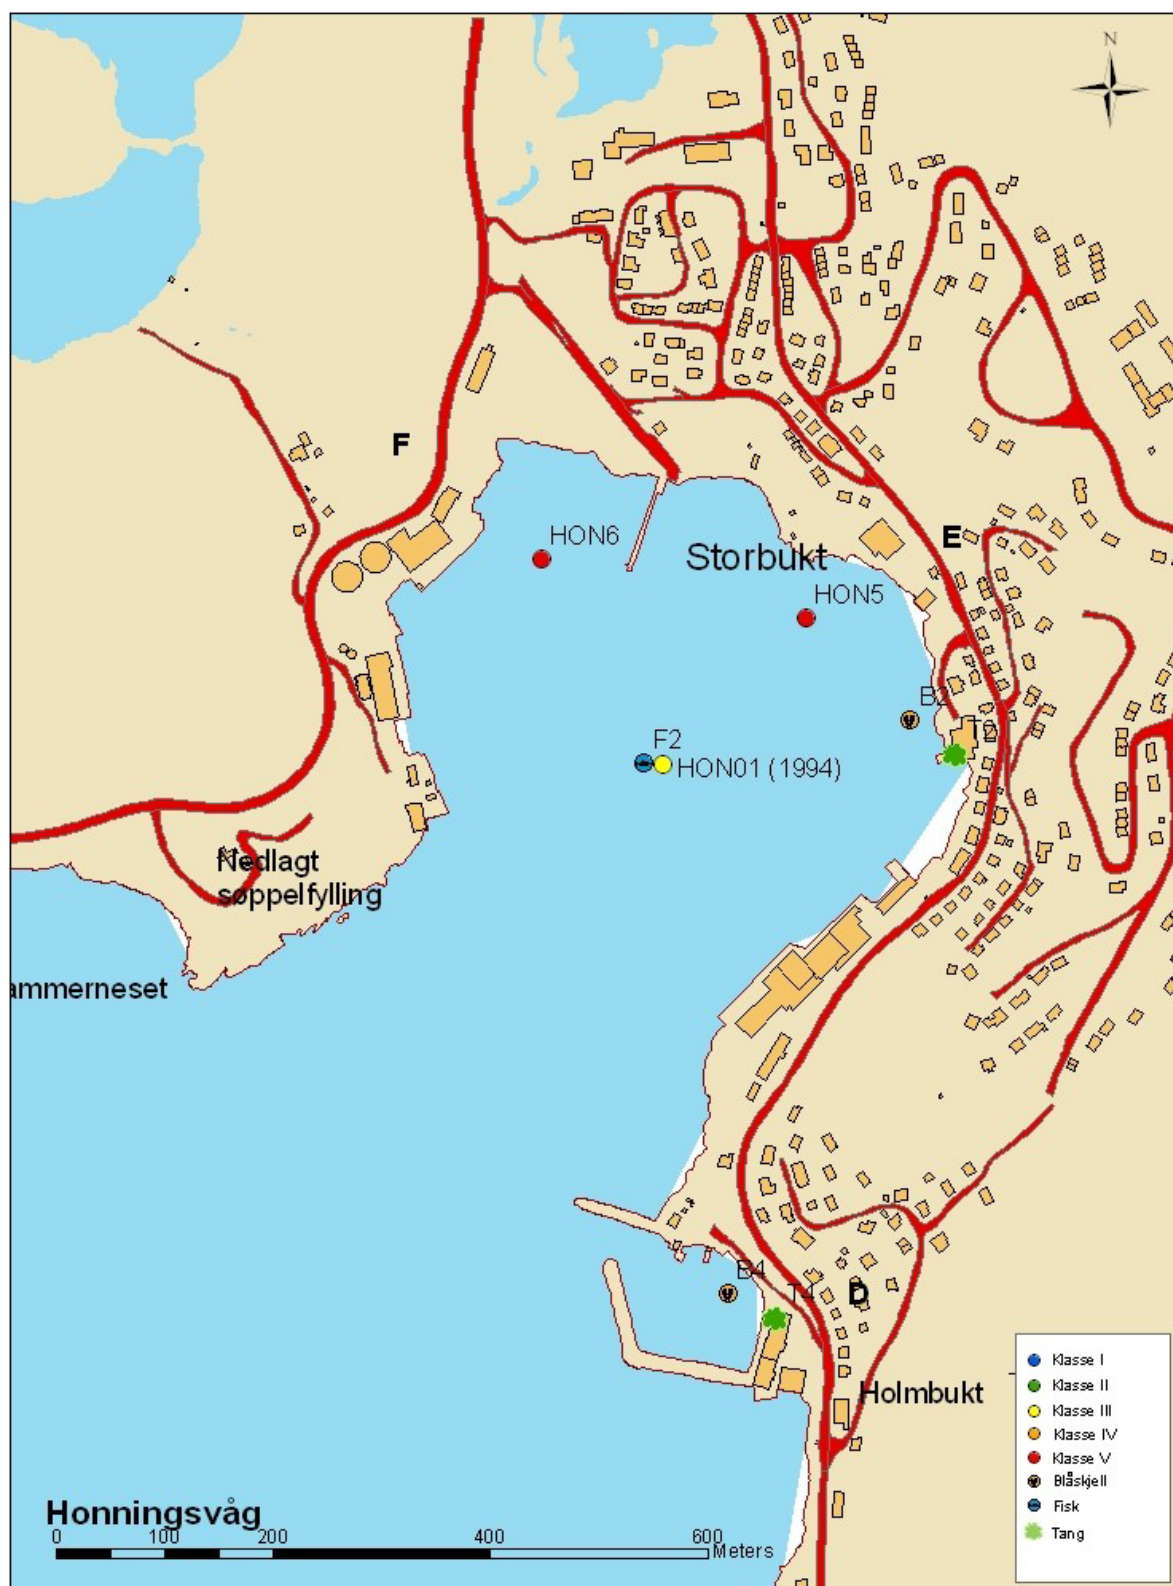
Figur 27. Det ble funnet svært sterk forurensning av TBT i Storbukt, som i de andre områdene av Honningsvåg havn.

Figur 27: Klassifisering av TBT-innhold i overflatesedimenter i Storbukt i Honningsvåg (HON01, 1994; HON5, HON6, 1998).

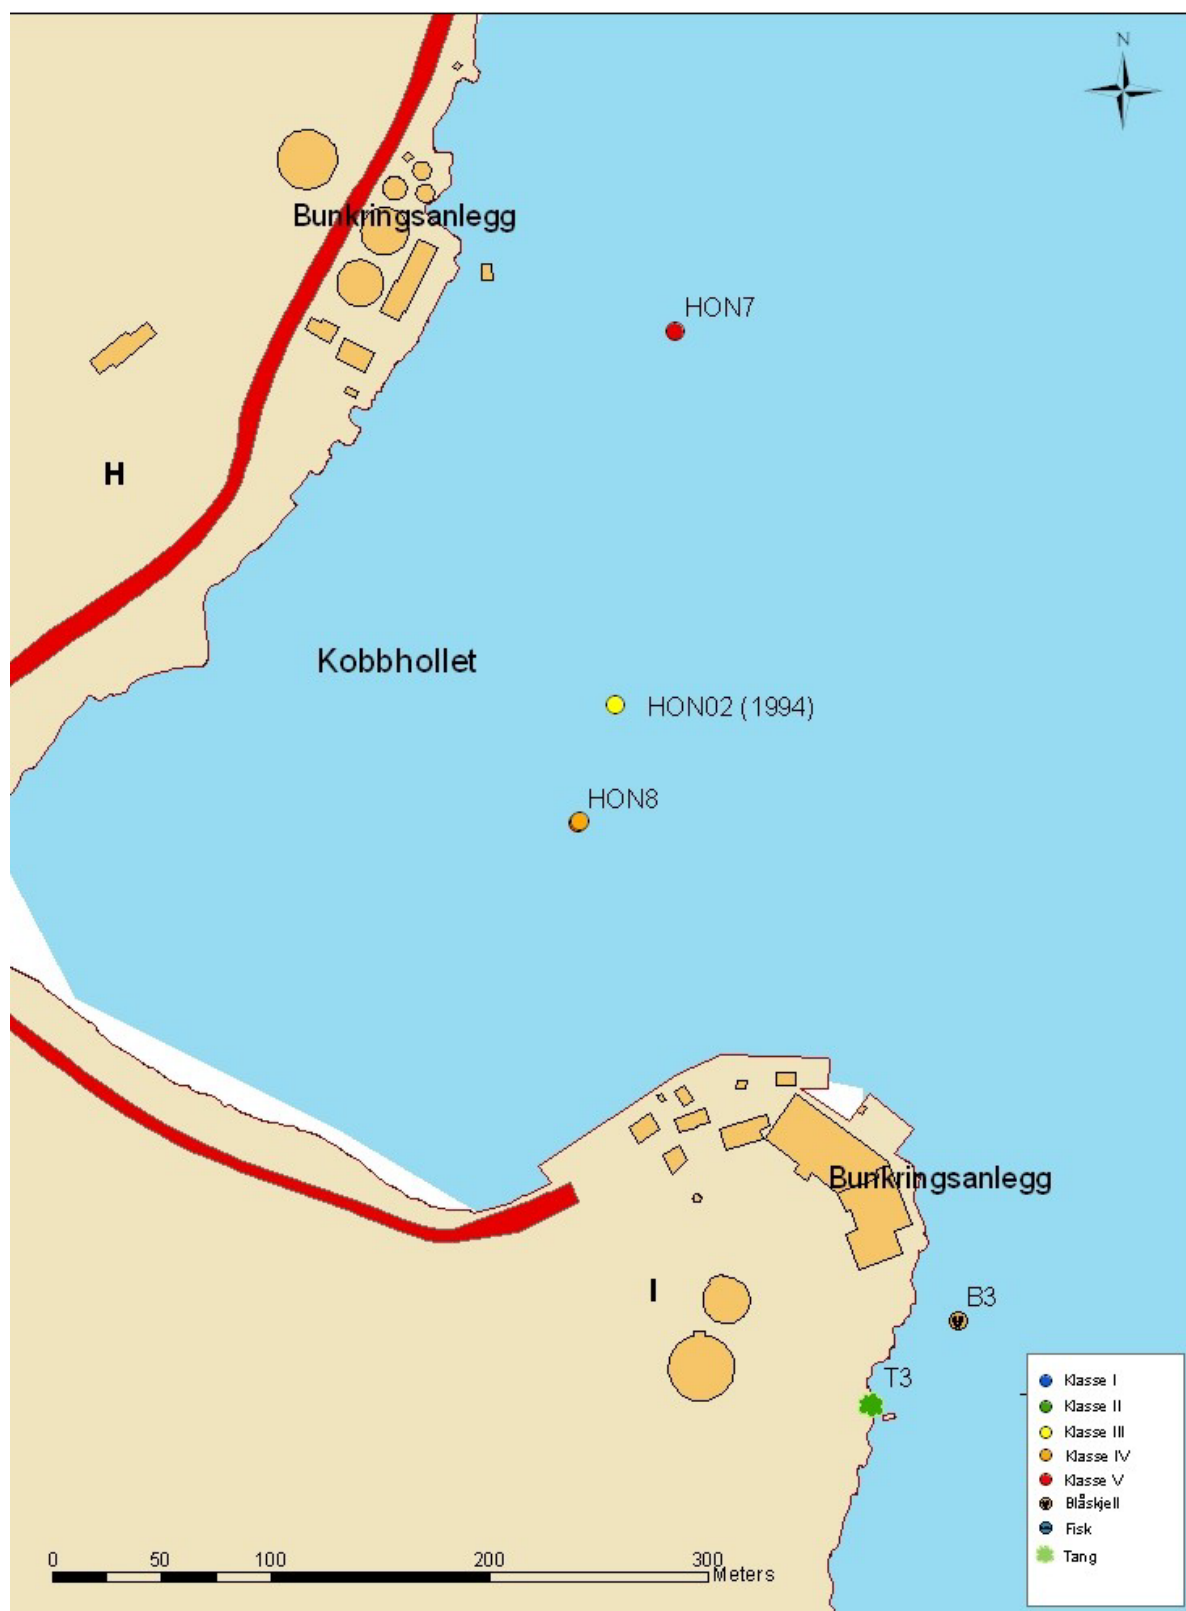
Figur 30: Klassifisering av TBT-innhold i overflatesedimenter i Kobbhollet i Honningsvåg (HON02, 1994; HON7, HON8, 1998).

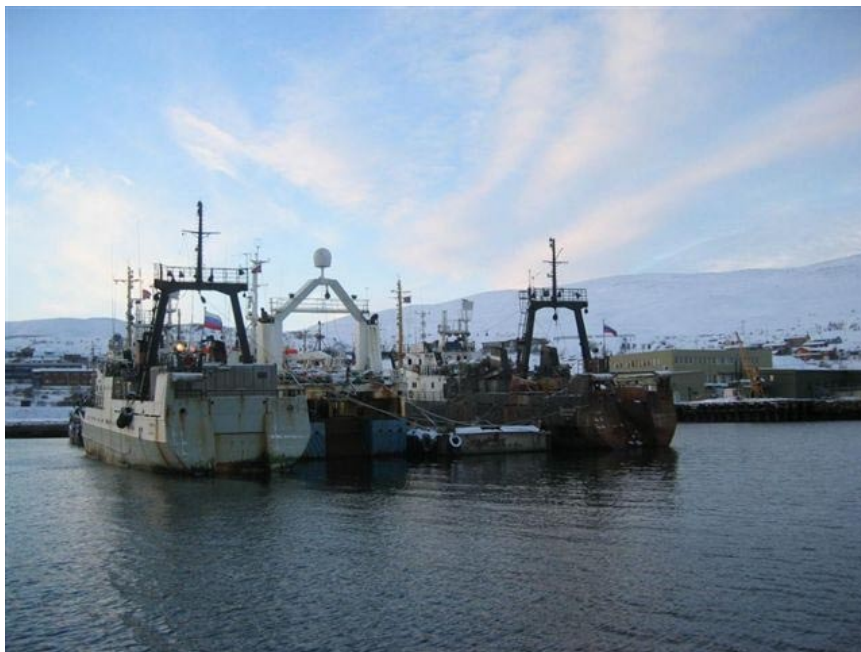
Figur 38: Russiske båter i opplag ved Polarpor Skipsservice i Båtsfjord oktober 2003. Foto: Nina Skjegstad.

Datagrunnlaget med hensyn til miljøtilstand ved Polarpor Skipservice i Båtsfjord er svært mangelfullt, men ut fra generell kjennskap til andre skipsverft/sliper, samt informasjon om tidligere og nåværende aktiviteter er det grunn til å anta at dette kan være en betydelig kilde til forurensning av miljøgifter. Kvantifisering er imidlertid ikke mulig uten nærmere kartlegging.
