## FYLKESVISE TILTAKSPLANER VRENGEN

Rapportnr. P-03.029-1  
Dato: 1.11.2003

## **Fylkesvise tiltaksplaner Vrengen 2003**

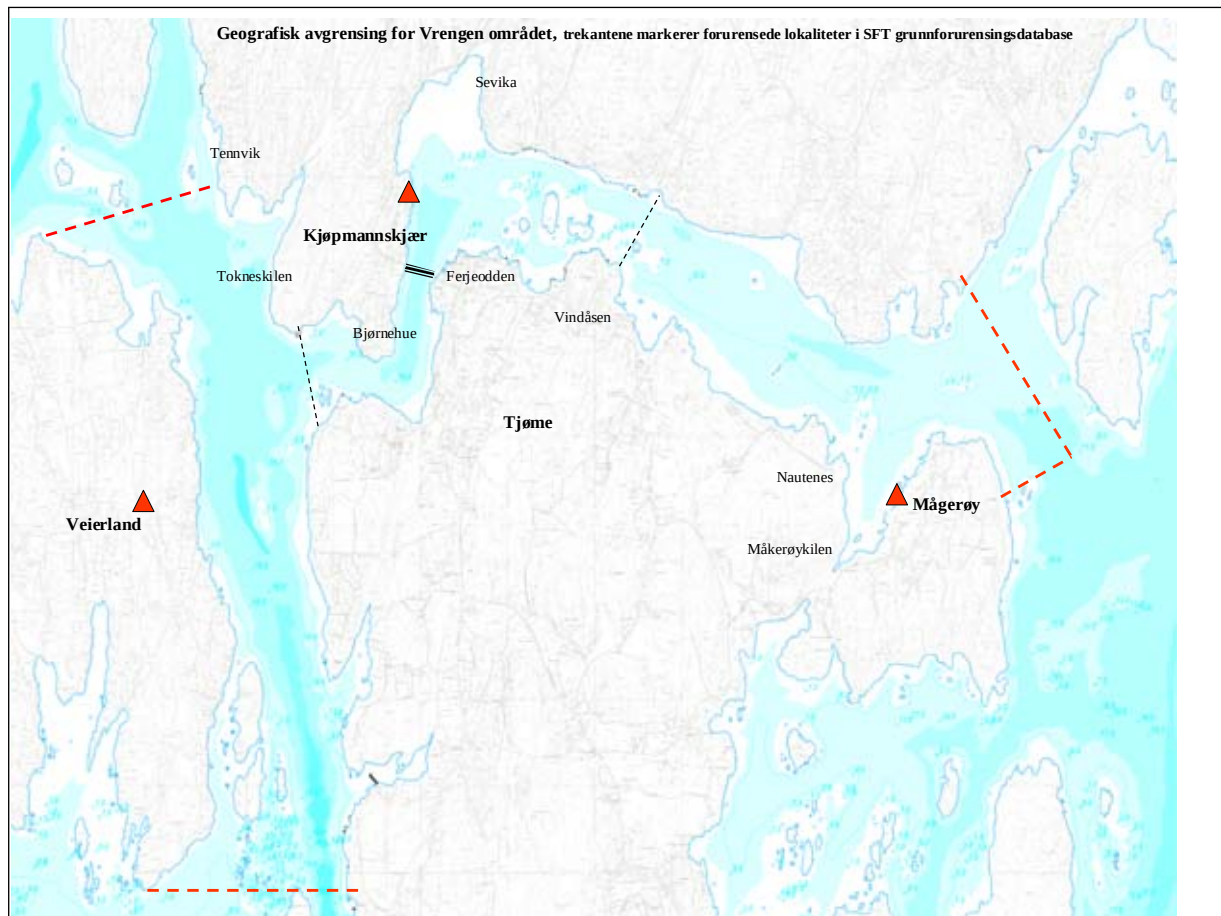
Figur 1

Geografisk inndeling av Vrengensområdet. De røde linjene markerer ytterkanten av det aktuelle området, mens de sorte linjene markerer de tre delområdene Veierland, Kjøpmannskjær og Mågerøy. De røde trekantene markerer kjente områder med deponi/forurenset grunn fra SFT's grunnforurensingsdatabase.

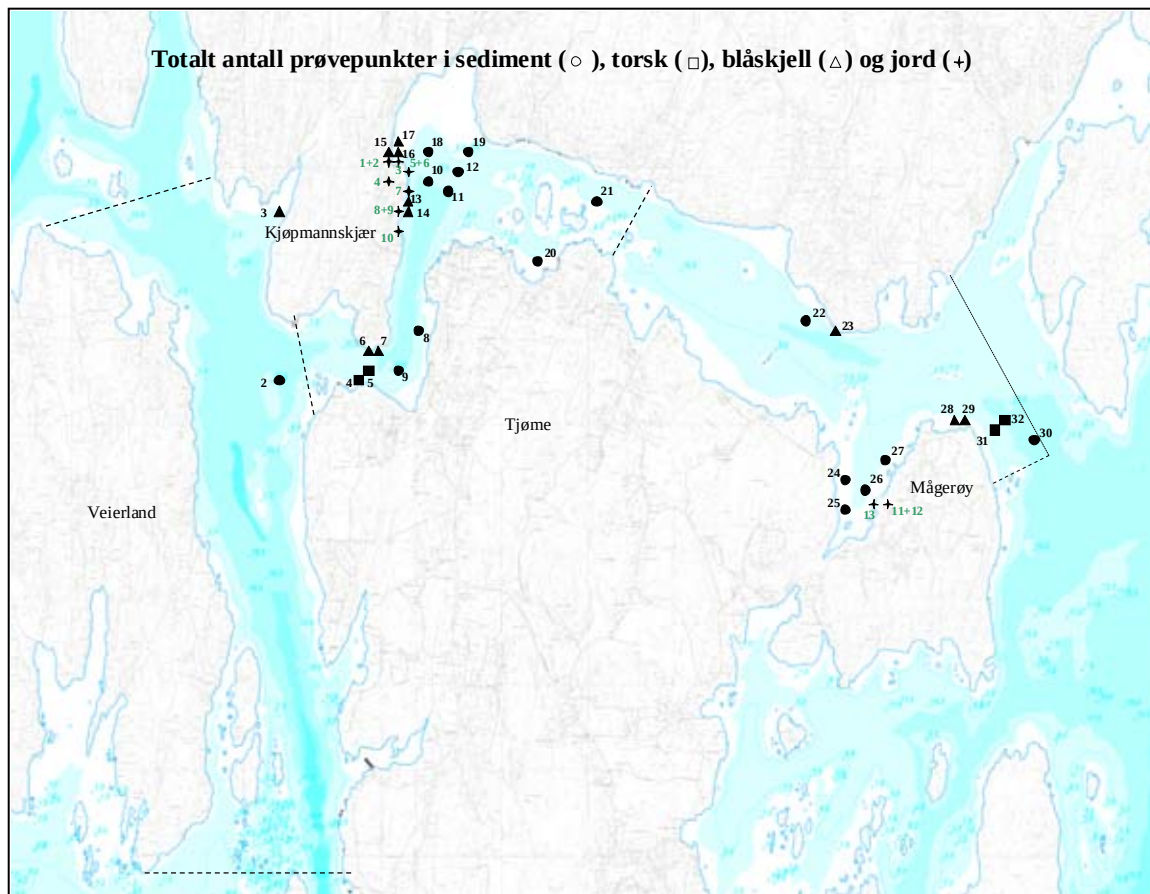
Figur 2

Oversikt over samtlige prøver fra Vrengensundet, både i sediment (ring), blåskjell (trekant), torsk (firkant) og jordprøver (stjerne).

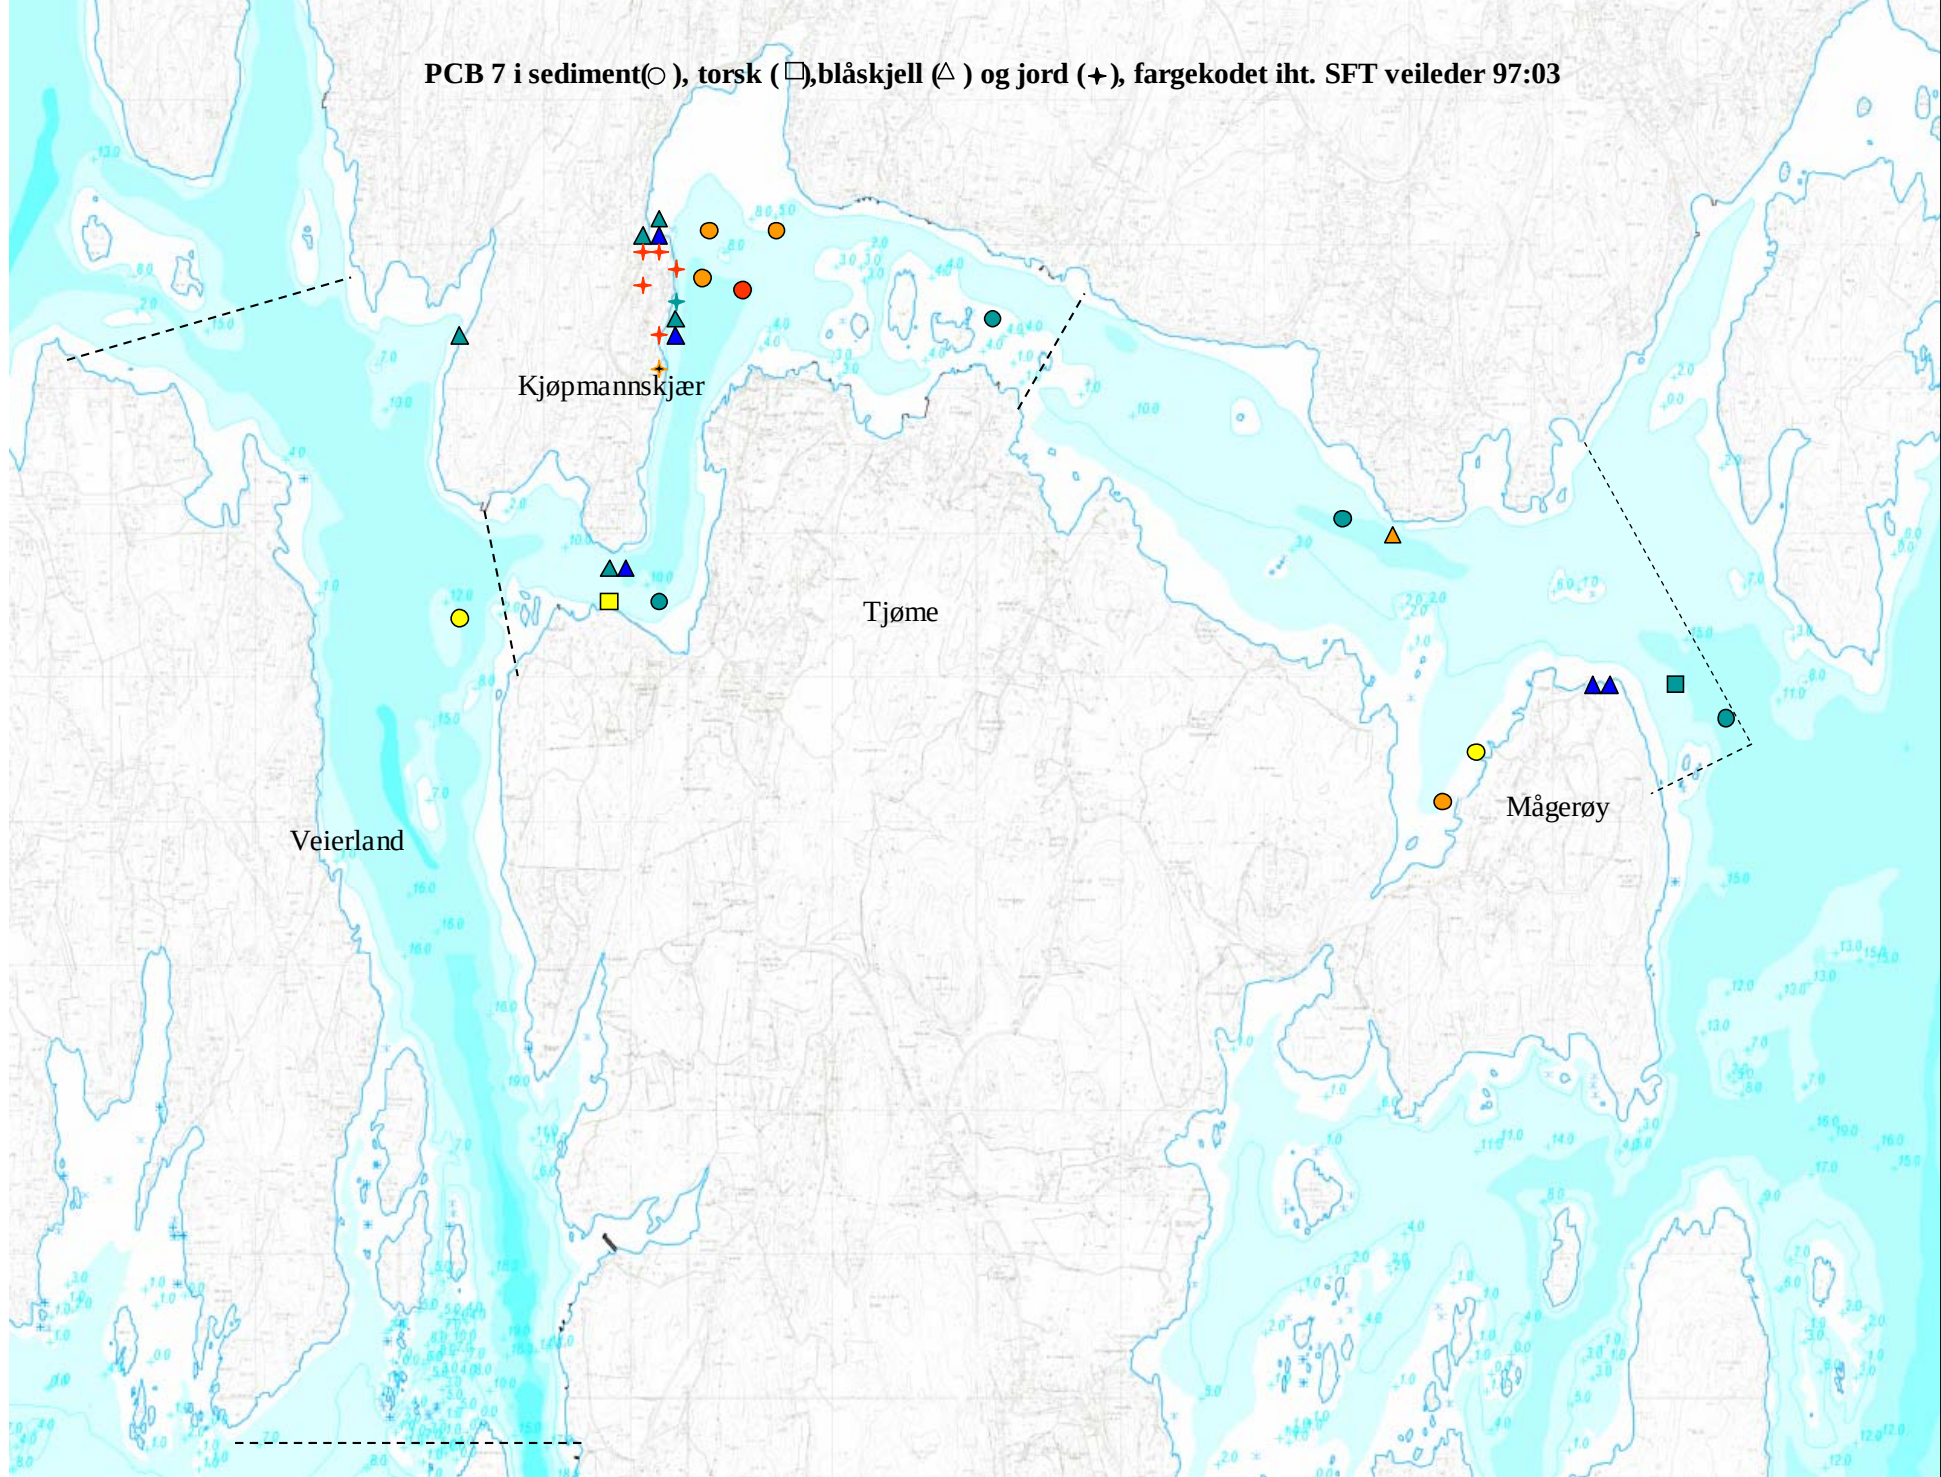
Resultatene av sedimentanalysene viser at sedimentene i området er moderat til sterkt forurenset av PCB (tilstandsklasse II-IV)(tabell 6).

PCB 7 i sediment(○), torsk (□),blåskjell (△) og jord (+), fargekodet iht. SFT veileder 97:03

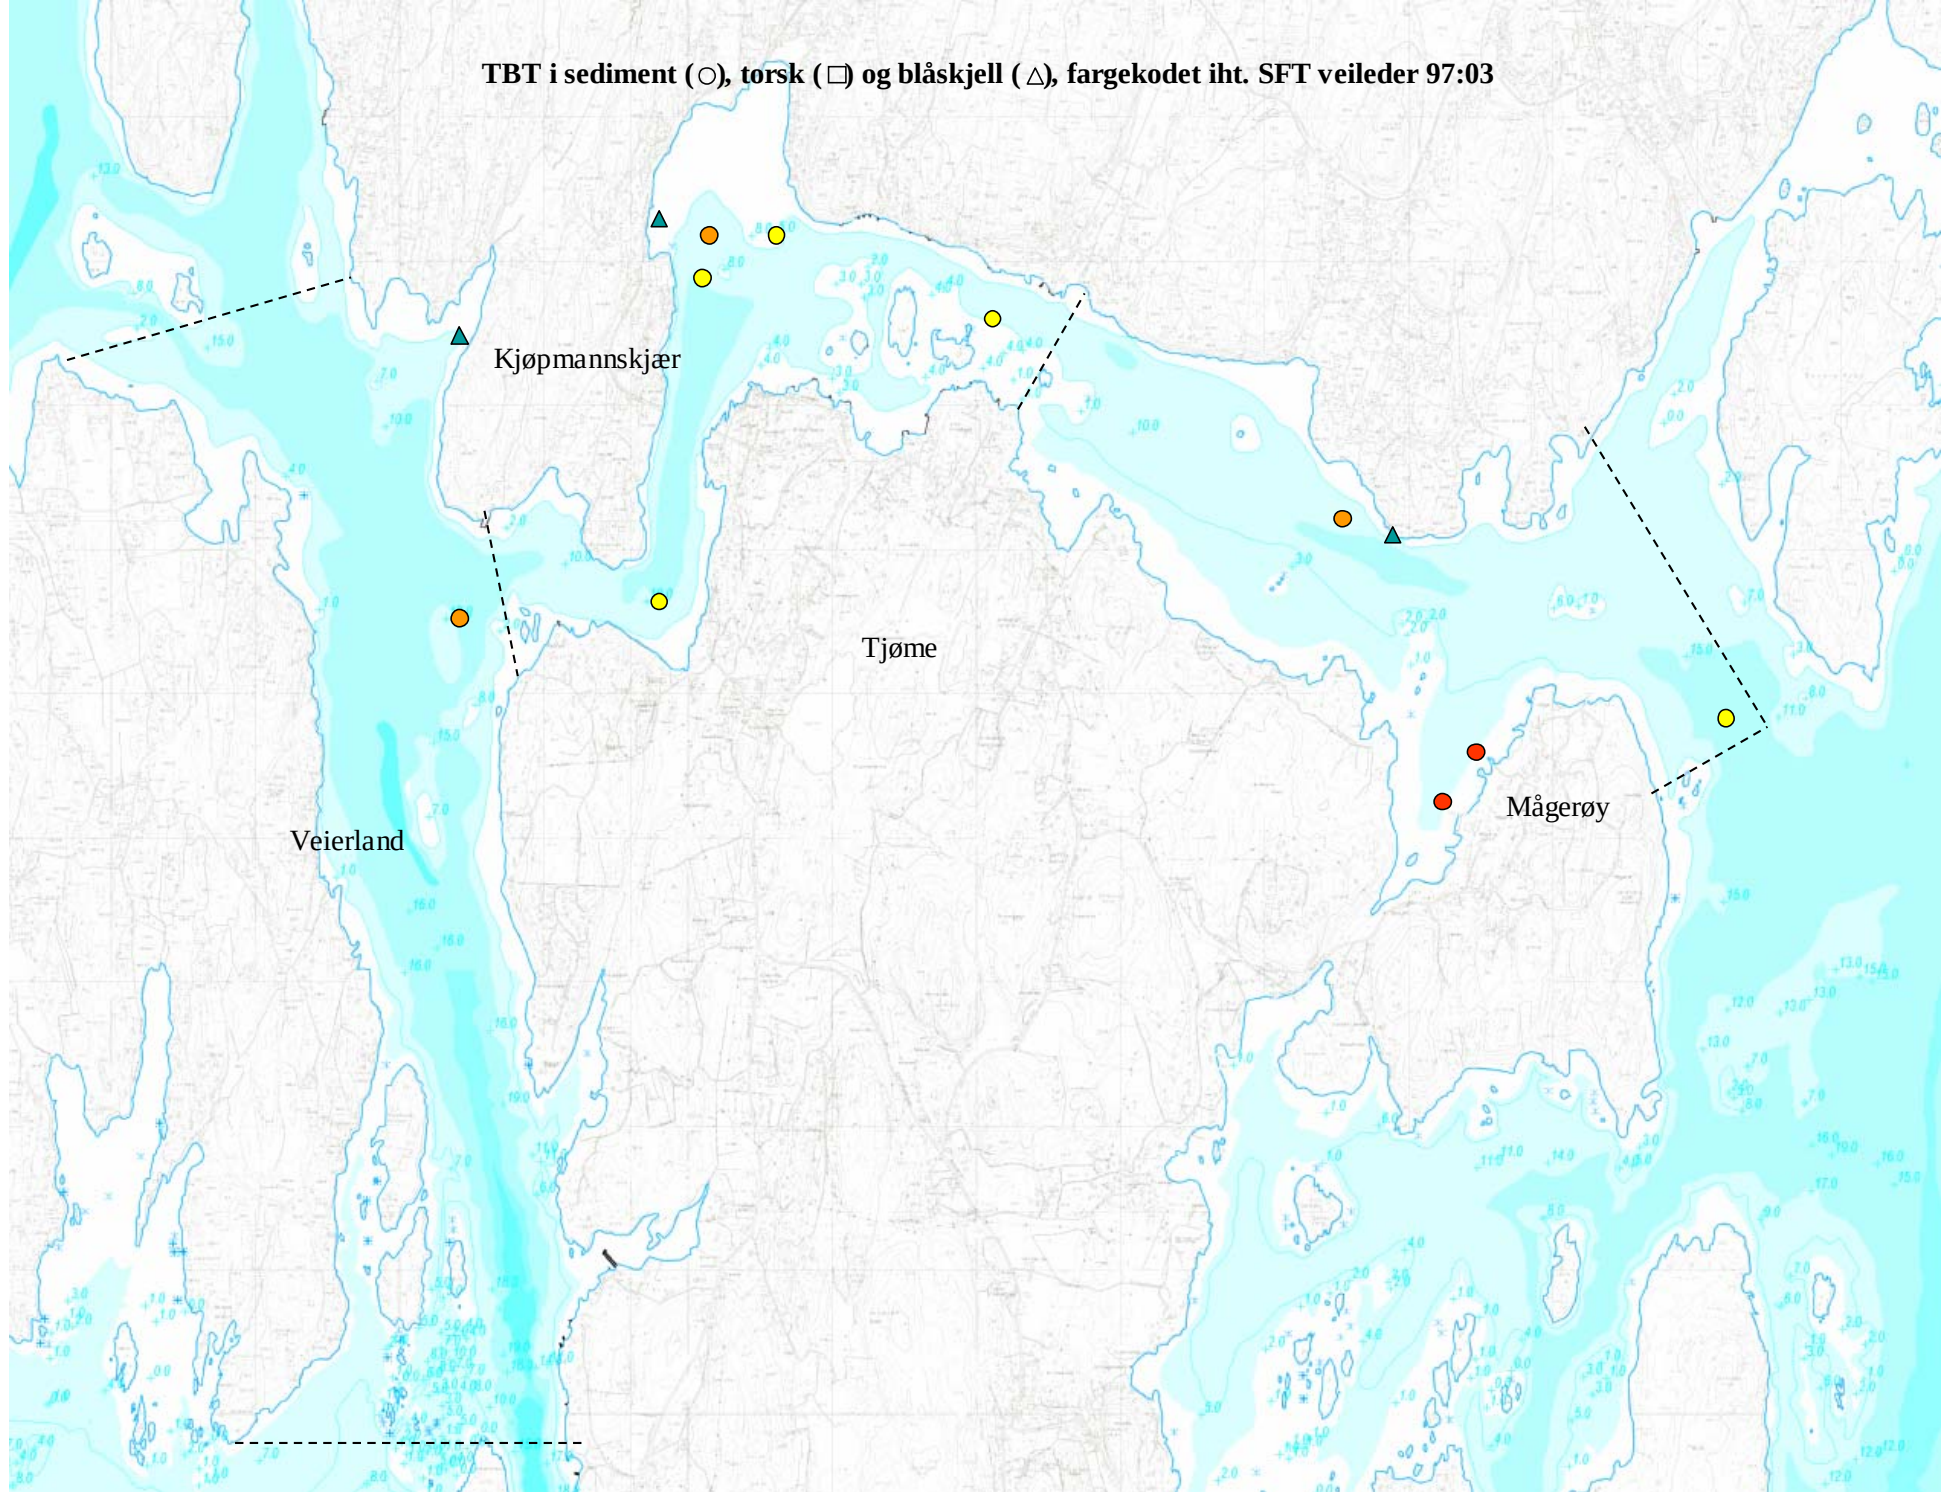
TBT i sediment (○), torsk (□) og blåskjell (△), fargekodet iht. SFT veileder 97:03
