## FYLKESVISE TILTAKSPLANER SANDEFJORDSFJORDEN

| Prosjektnavn | Fylkesvise tiltaksplaner, Sandefjordsfjorden |
| Rapportnummer | P-03.029-2 |
| Dato | 01.11.03 |

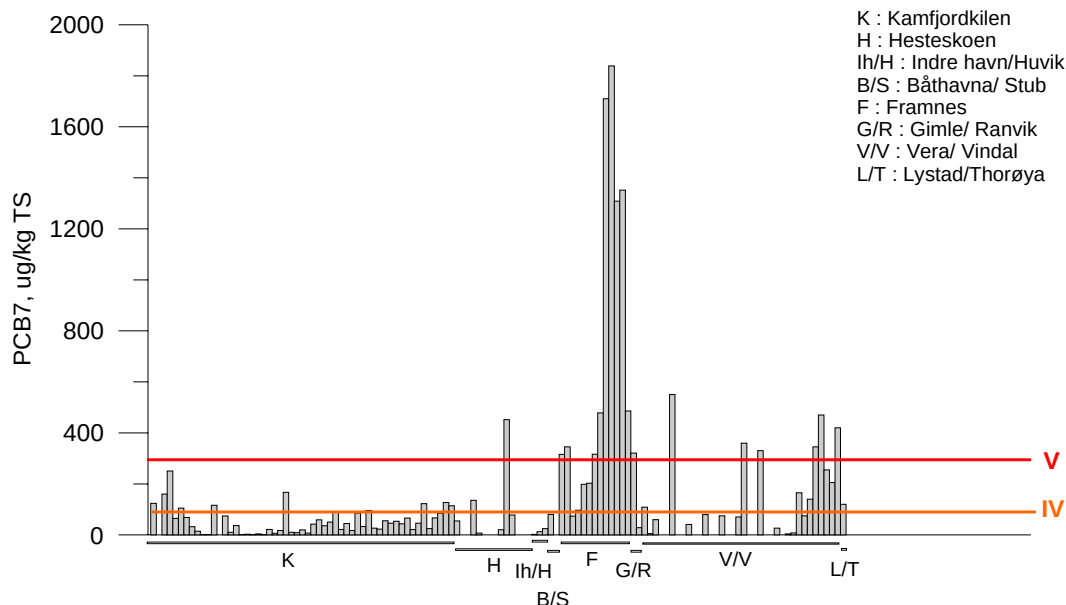
Sedimentene inneholder meget høye konsentrasjoner av PCB7, TBT og DDT. Det er ikke gjennomført analyser på TBT eller DDT på landarealene. Gjennomførte analyser av PCB7 på land tilsier ikke at de målte konsentrasjonene i sedimentet kan tilskrives infiltrasjon og utlekking. Det må dog nevnes at kun landområder sør på delområdet er prøvetatt. Tatt i betraktning den historiske aktiviteten som har foregått i området og i fjorden generelt, antas at en stor andel av de kraftig, forhøyede konsentrasjonene av PCB7, TBT og DDT er tilført fra historiske kilder. Jordprøver i området sør for utdanningsinstitusjonene er ikke gjennomført, og eventuelle forekomster med avrenning til resipient er ikke kjent. Det kan dog ikke utelukkes at utlekking fra landarealene er en aktiv kilde.

Figur 2 Samtlige analyser gjennomført på PCB7 fra sediment i de ulike delområdene i Sandefjordsfjorden. Tilstandsklasse IV og V for PCB7 er avmerket (SFT 97:03).
