## **BAKARVÅGEN - NY KAI OG PLANERING AV OMRÅDE PÅ LAND SØKNAD OM GODKJENNING AV TILTAKSPLAN**

Tiltaksplan/søknad om håndtering av forurensede  
sedimenter i Bakarvågen

# **Tiltaksplan / Søknad om håndtering av forurensede sedimenter – Bakarvågen – revidert utgave**

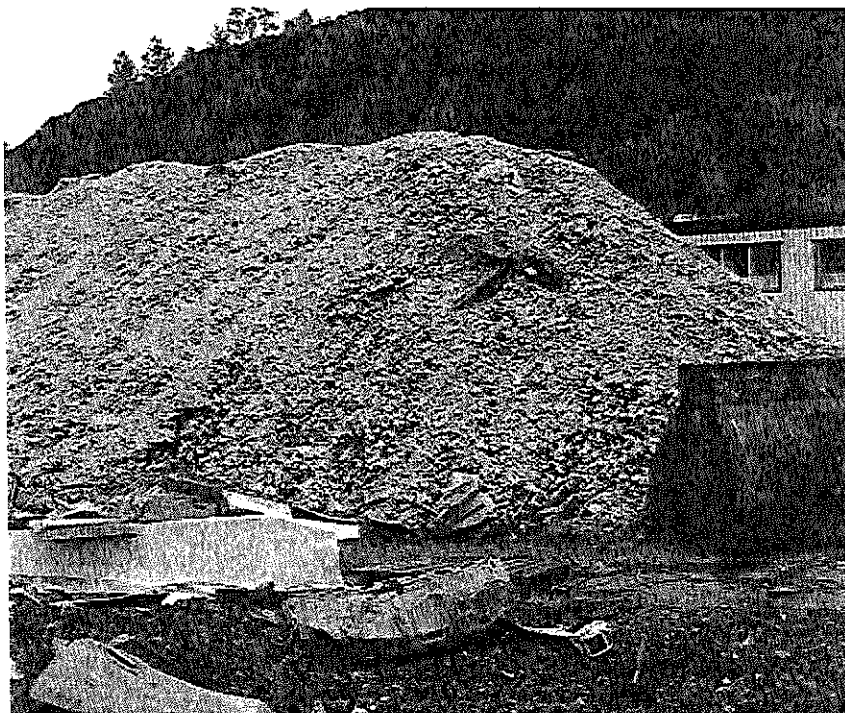
*Figur 2. Bildet viser glasshaugen slik den er generelt med knuste flasker og syltetøyglass.*

Haugen med glass som ligger midt på området skal benyttes til utfyllingen av det nye kaiområdet. Deler av haugen er vindusglass som kan inneholde PCB-holdig fugemateriale. Denne delen av glasshaugen skal leveres til godkjent deponi som farlig avfall. Det er visuelt enkelt å skille delen av glasshaugen der det er deponert vinduer fra resten av glasset.

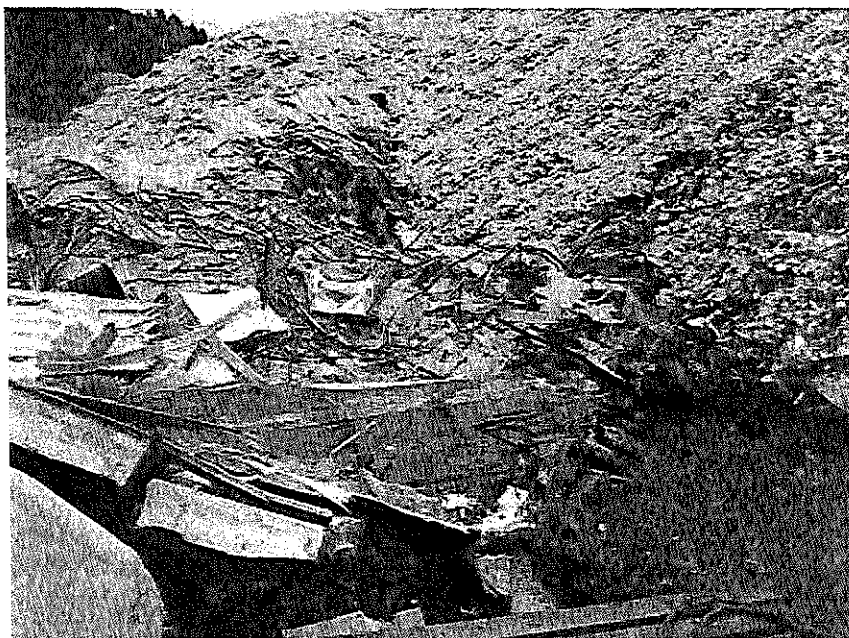
*Figur 3. Bildet viser glasshaugen hvor skillet mellom glasstypene er visuelt enkelt å se.*

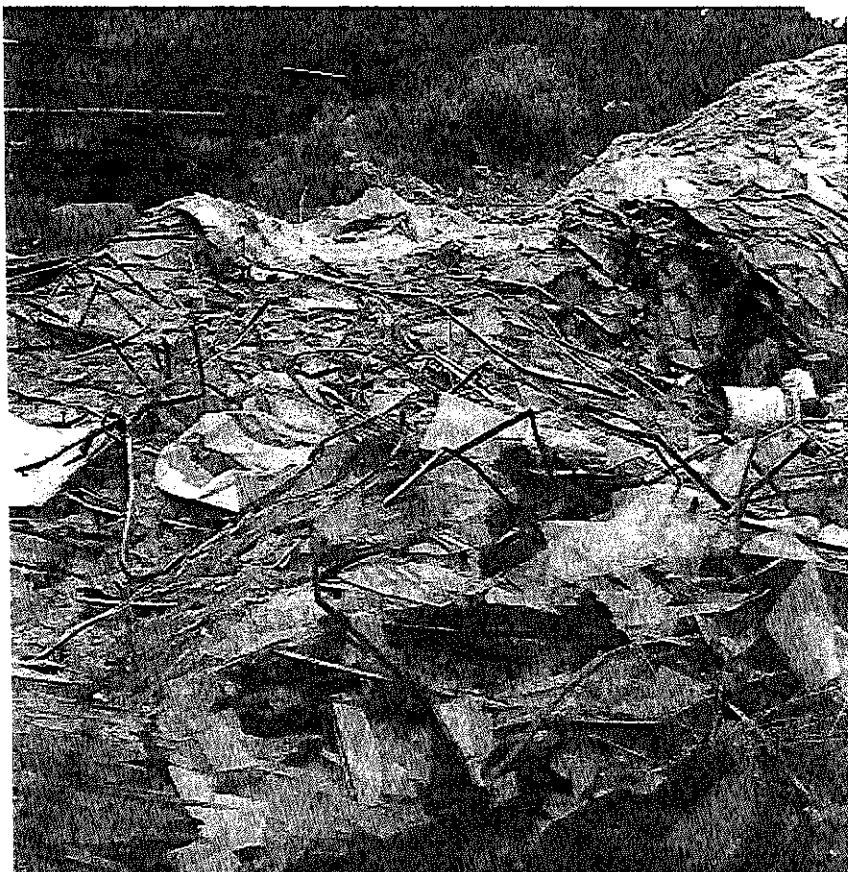
*Figur 4. Bildet viser vindusglass som kan inneholde PCB-holdig materiale.*

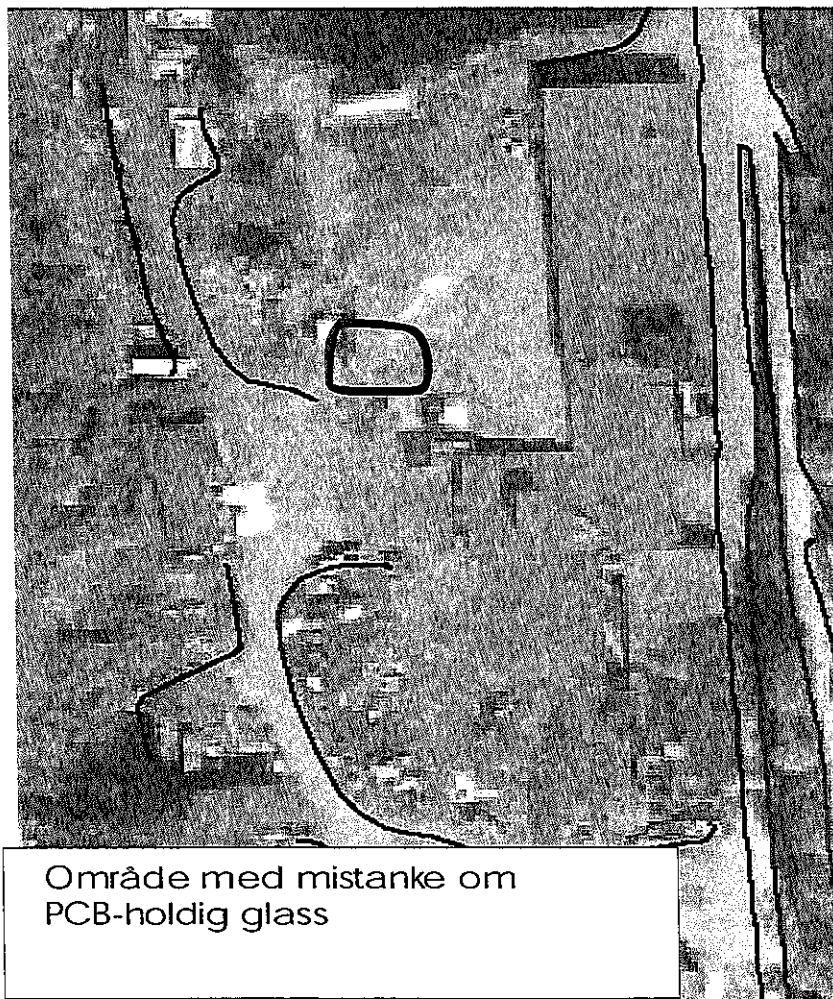
*Figur 5. Oversiktsbilde over hvor det glasset med mistanke om PCB-holdig materiale ligger.*

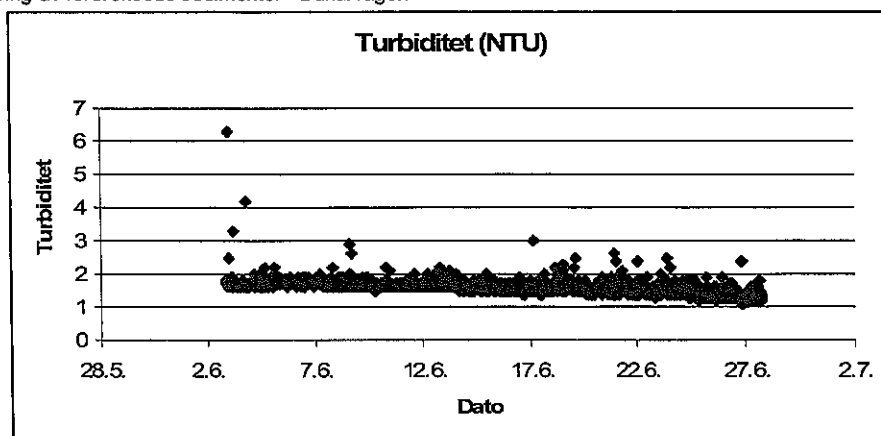
Resultatene av loggeren viser over en 3-ukers periode at turbiditeten holder seg stabil mellom 1,3-1,8 NTU. Turbiditeten har sunket noe på slutten av perioden. Dette er trolig på grunn av algeoppblomstring som har avtatt utover i måleperioden.

**Figur 7. Måleserien over turbiditet som funksjon av tid. Målingene viser en svak reduksjon i turbiditet gjennom perioden. Mest sannsynlig kommer dette av algeveksten som var sterkes tidligst i perioden.**

En tommelfingerregel er at det er først ved verdier over 10 NTU det er synlige partikler i vannmassene (ref. Håkon Haugen, Houm AS). Det er kun registrert 2 verdier over 10 NTU, en på 80 og en på 11170 NTU, sistnevnte kan elimineres da dette må være en målefeil. Til sammenligning er grenseverdi for tiltak i Drikkevannsforskriften 4 NTU når vannet ankommer abonnentene. Mesteparten av verdiene i Bakarvågen er halvparten av denne verdien.
