## **Forurensede sediment ved vraket av Tirpitz**

# PROSJEKTRAPPORT

| Tittel:<br><b>Statens forurensningstilsyn</b><br><b>Sedimentundersøkelse ved vraket av krigsskipet Tirpitz</b> | |
| Forfattere:<br>Marit Elveos<br>Geir Lenes | Rapport nr.:<br><b>4481100-1</b> |

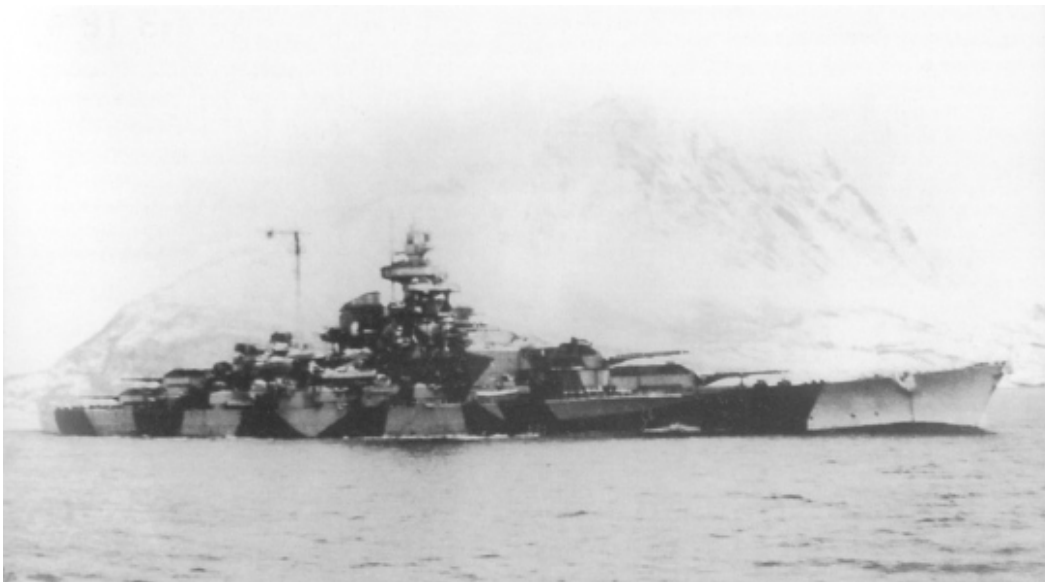
**Figur 1: Tirpitz i Kåfjorden, november 1944.**

Tirpitz sank syd for Håkøya i november 1944 etter et alliert bombeangrep, og etter først å ha blitt slept hit som følge av torpederingen noe tidligere i Altafjorden. Tirpitz var et meget sammensatt krigsskip, bestykket med 2600 mann, et fremdriftsmaskineri basert på tungoljeoljefyrte dampturbiner, dieseldrevne hjelpemotorer, omfattende hydraulikksystemer, ammunisjon og et vell av ulikt maskineri og instrumenter. Bunkerskapasitet var 8297 mt. Vraket sank på 10 – 20 m dyp. I figur 1 nedenfor er Tirpitz fotografert i Altafjorden. Bildene av Tirpitz er hentet fra <http://www.bismarck-class.dk> og brukt med tillatelse fra innhaver av siden John Asmussen.

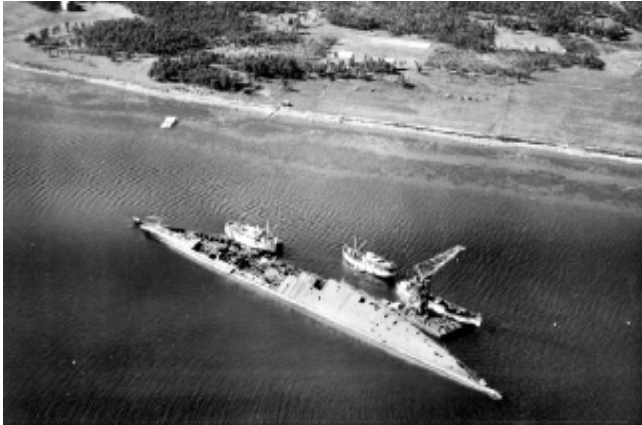
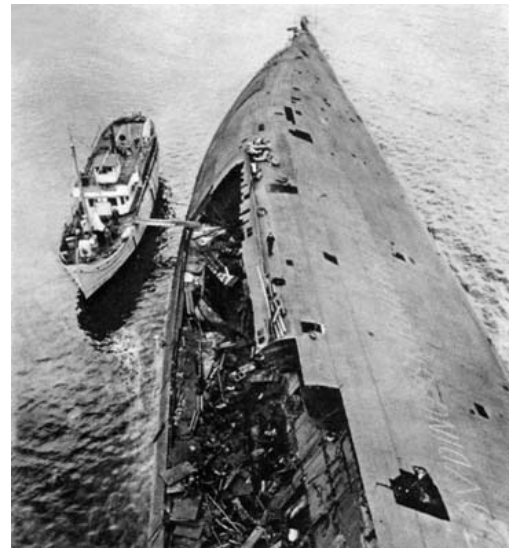
**Figur 2: Opphugging av vraket ble utført i perioden 1949 – ca. 1960.**

Allerede i det siste krigsåret ble deler av Tirpitz hogget opp og verdier tatt vare på for gjenvinning. Vraket ble rett etter krigen overtatt av opphuggingsselskapet Høvding Skipsopphogging (hogget alt over vann) som sammen med det tyske selskapet Eisen und Metall (hugget alt under vann) i Hamburg, hogget opp skipet helt frem til 1958. Bilder fra opphuggingen er vist i figur 2. Opphuggingen la ikke vekt på å beskytte miljøet og forurensningen etter vraket av Tirpitz følger av datidens forståelse av forurensning og miljø. Det var to betydelige branner under opphuggingen. Større mengder av restavfall og vrakrester ligger fortsatt spredt over et forholdsvis stort område som følge av kontrollert sprengning, ukontrollerte eksplosjoner av ammunisjon og dumping av ikke nyttbart vrakgods. Det er også vist til at ikke nyttbart avfall fra fraksjonerings-, neddelings- og sorteringsarbeidet ble dumpet i sjøen i området mellom vraket og land, samt på større dyp i lokalområdet. Det skal ikke være dumpet ammunisjon, men det er usikkert. Under opphuggingen var det hele tiden tilstede en tysk sprengstoffekspert som uskadeliggjorde ammunisjonen fortløpende. I dag ligger det også vrakdeler nede i sedimentet /1/.

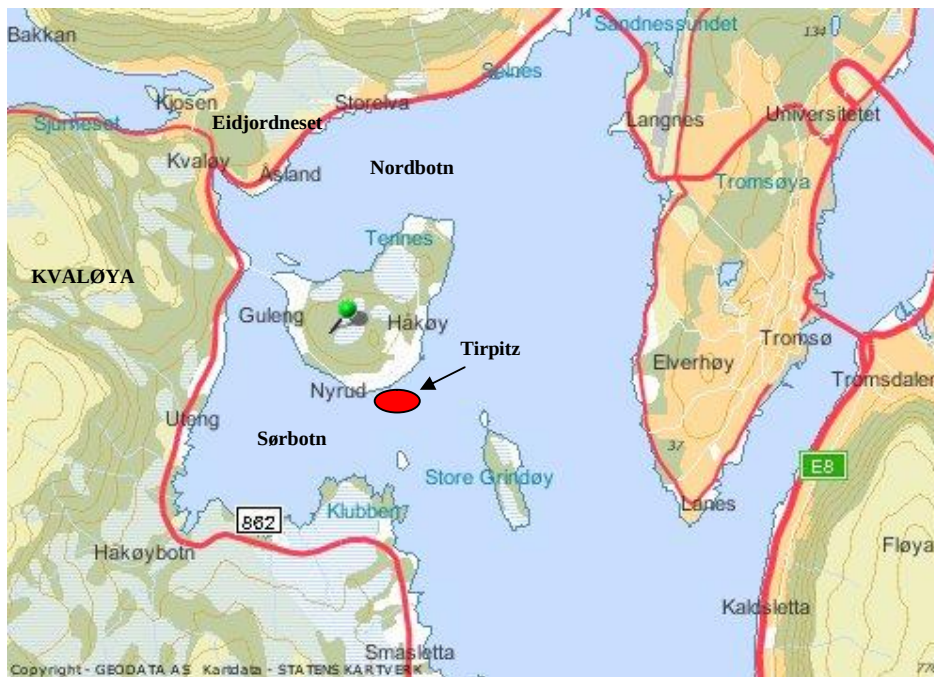
Figur 3: Oversiktskart over fjordområdene rundt Håkøya i Tromsø kommune

Vrakdelene fra Tirpitz er lokalisert til området sør for Håkøya med en utstrekning i retning mot Håkøybotn i sørvest og lille Grindøy i sør. Området er relativt godt avgrenset. Håkøya ligger mellom Tromsøya og Kvaløya i retning vestover fra Tromsøya. Nord og sør for Håkøya ligger to terskelbasseng, henholdsvis Nordbotn og Sørbotn. Den nordligste terskelen løper nord-syd med utgangspunkt fra nordspissen av Håkøya.. Terskelen er grunn, men ikke sammenhengende. Den vestlige terskelen skiller bassengene Nordbotn og Sørbotn. Denne terskelen som går fra Eidsfjordneset og mot Håkøya (Håkøybrua) er smal og rundt 3 - 5 m dypt. En tredje terskel løper også nord-syd mellom sydspissen av Håkøya og over til Kvaløya. Terskelen har en dybde på mellom 3-4 m, med en smalere dypere kanal. Det er i dette området Tirpitz lå. Største dyp i Nordbotn er 45 - 50 m, mens det i Sørbotn er 32 m. Figurene 1 til 3 viser området i detalj.
