## **Sluttrapport om gjennomføring av tiltak ved DDT-deponi på skogplanteskulane**

Handlingsplan 2002 - 2003 for Statens forureiningstilsyn og Landbruks- og matdepartementet

Sluttrapport om gjennomføring av tiltak ved DDT-deponi på skogplanteskulane.  
Handlingsplan 2002 - 2003 for Statens forureiningstilsyn og Landbruks- og matdepartementet.

| 10. juni 2005 | Open | 24.03015 | 15 | 4 + 42 × 3 sider |

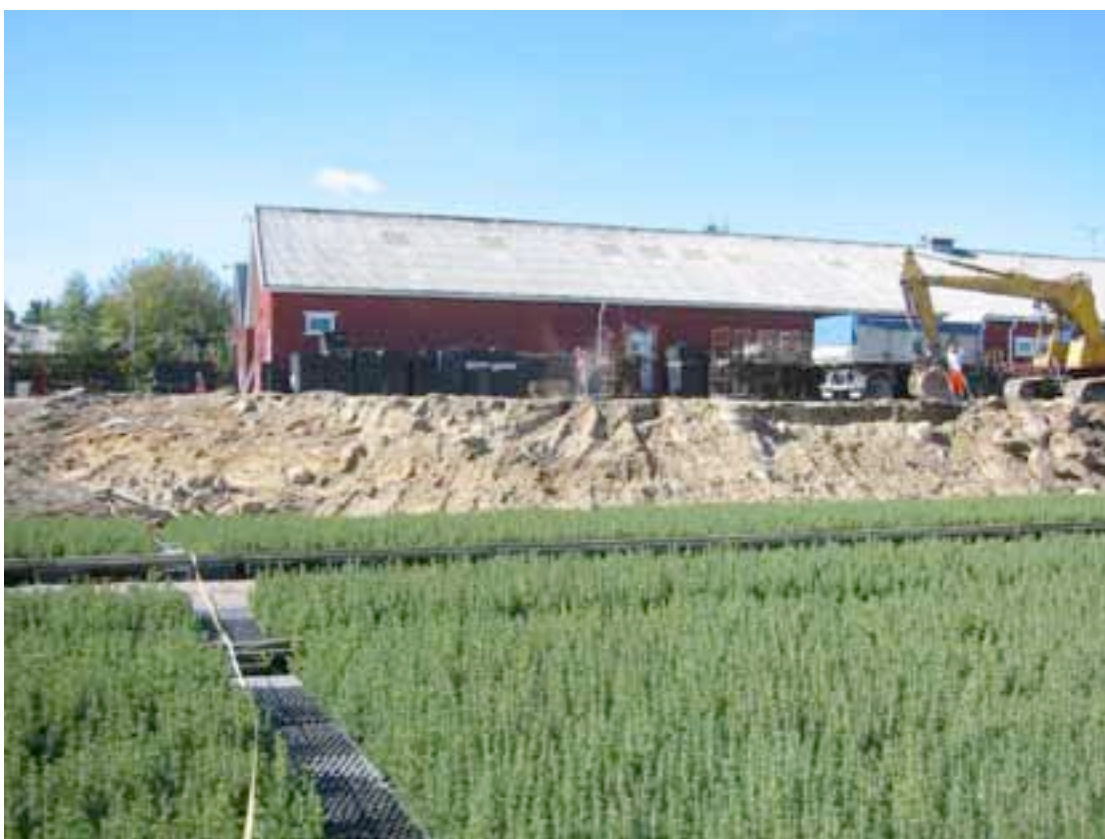
Figur 1. Prestebakke planteskole 28.08.03. Massefjerning fra deponiområdet i skråninga nedanfor driftsbygningane.

Figur 2. Prestebakke planteskole 27.05.04. Deponiområdet etter avslutta tiltak. Ny, stabil masse er påført i skråninga og oppstillingsarealet er reasfaltert.

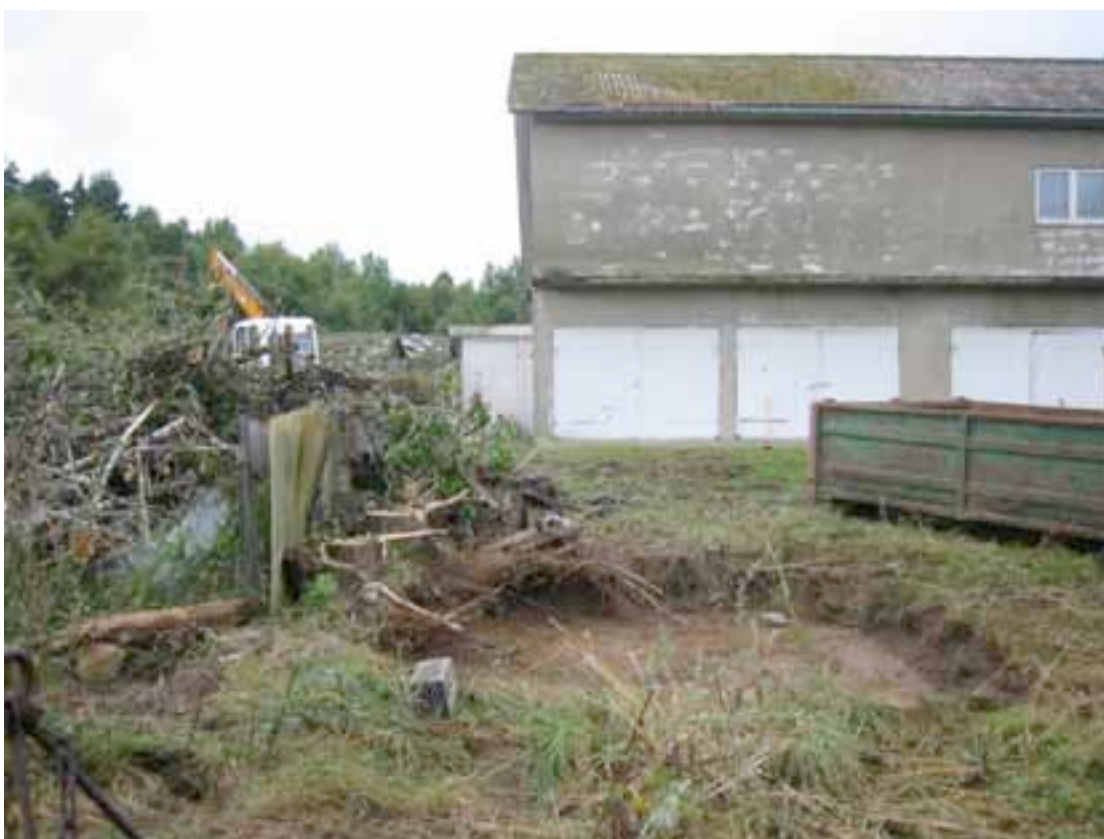
Figur 1. Tidlegare Kråketorp planteskole 21.08.03. Massefjerning frå lagerstaden for behandla planter med avrenning av overskotsvæske.

Figur 2. Tidlegare Kråketorp planteskole 21.08.03. Fjerning av deponert masse mellom revebura.

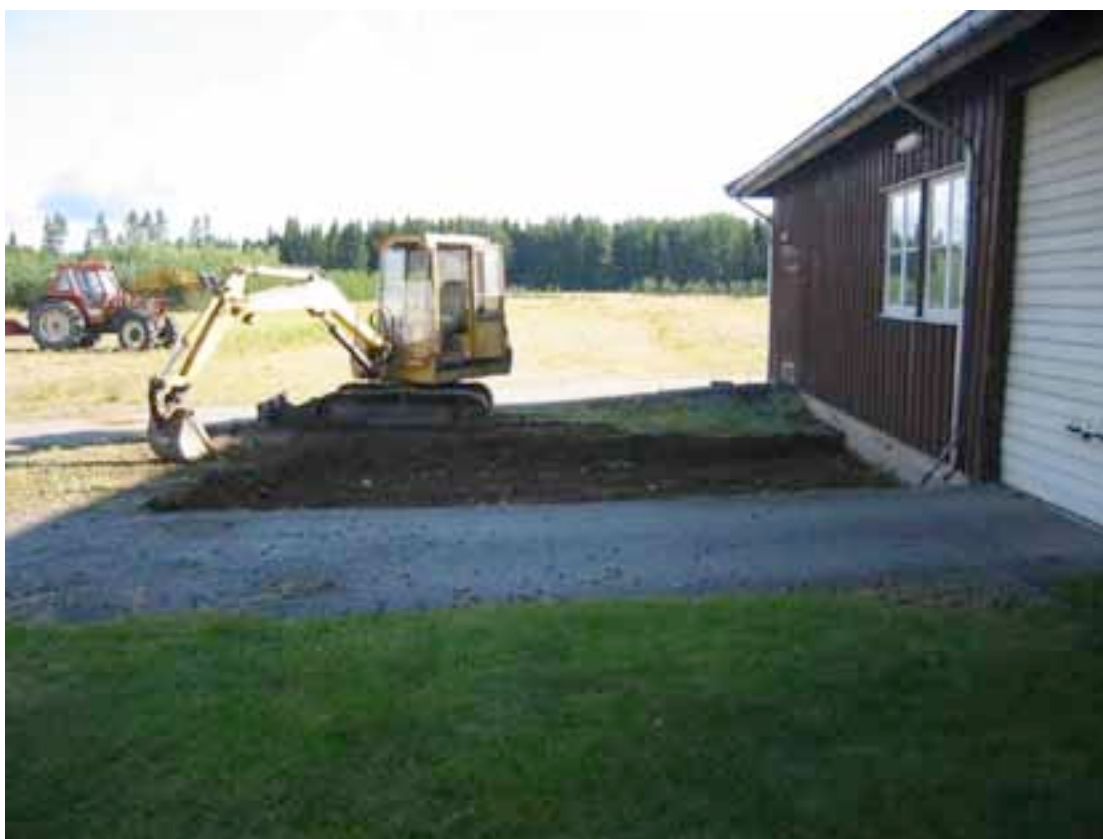
Figur 1. Tidlegare Furusmo planteskole 15.08.03. Massefjerning frå behandlingsstaden.

Figur 2. Tidlegare Furusmo planteskole 13.11.97. Utandørs sigekum er plassert i borte ende av den asfalterte dreneringsrenna laga for å samle overflatevatn på området.

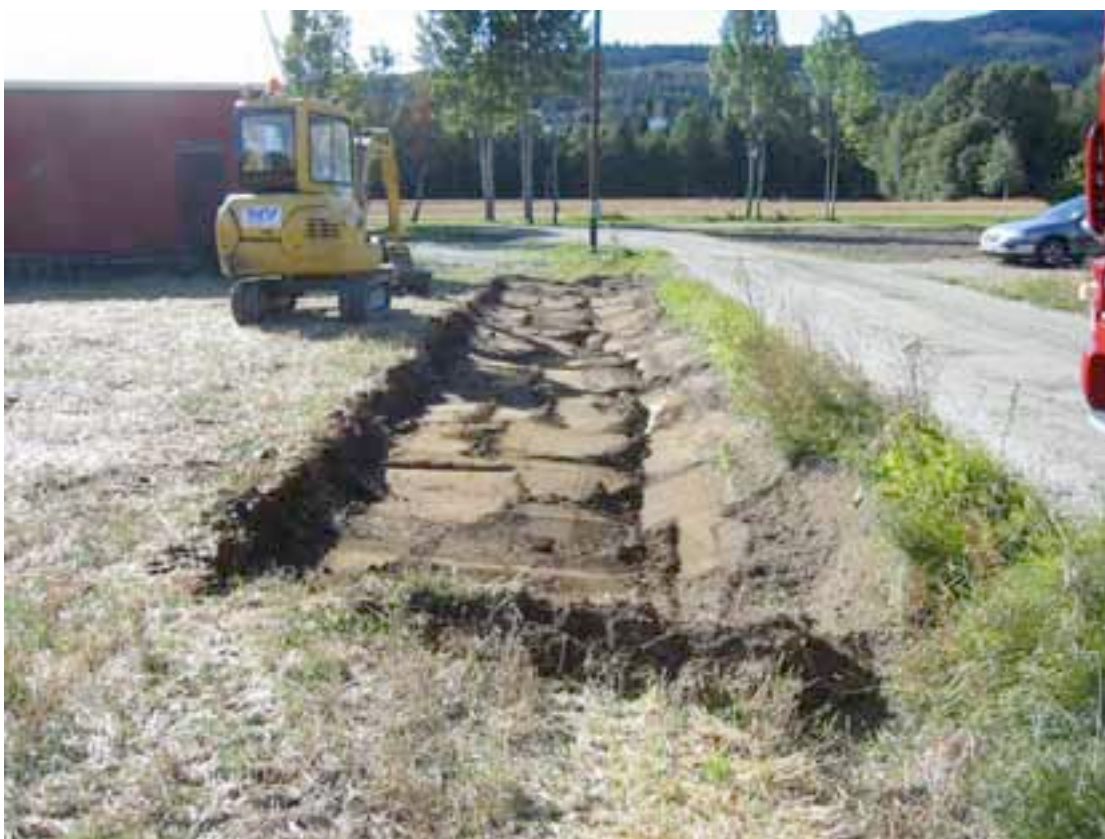
Figur 1. Tidlegare Eidsvoll skogeierlags planteskole, Dokken 01.09.03. Massefjerning frå deponiområdet langs gardsveg.

Figur 2. Tidlegare Eidsvoll skogeierlags planteskole, Dokken 01.09.03. Massefjerning frå behandlingsstaden bak kjølelageret.

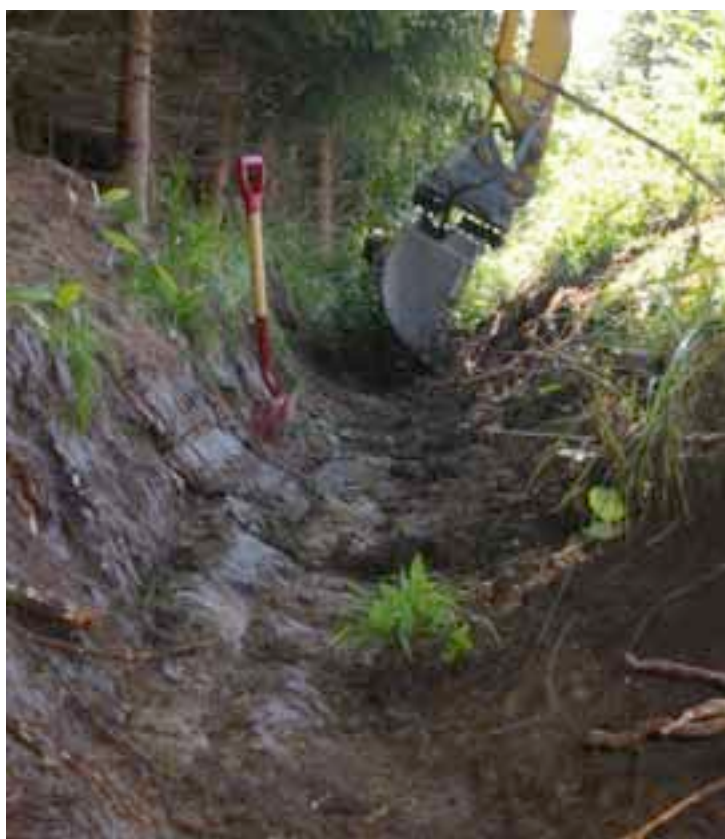
Figur 1. Brustad Planteskole 27.08.03. Grøftereinsk av forureina sediment i den opne grøfta med avrenning frå frilandsområdet.

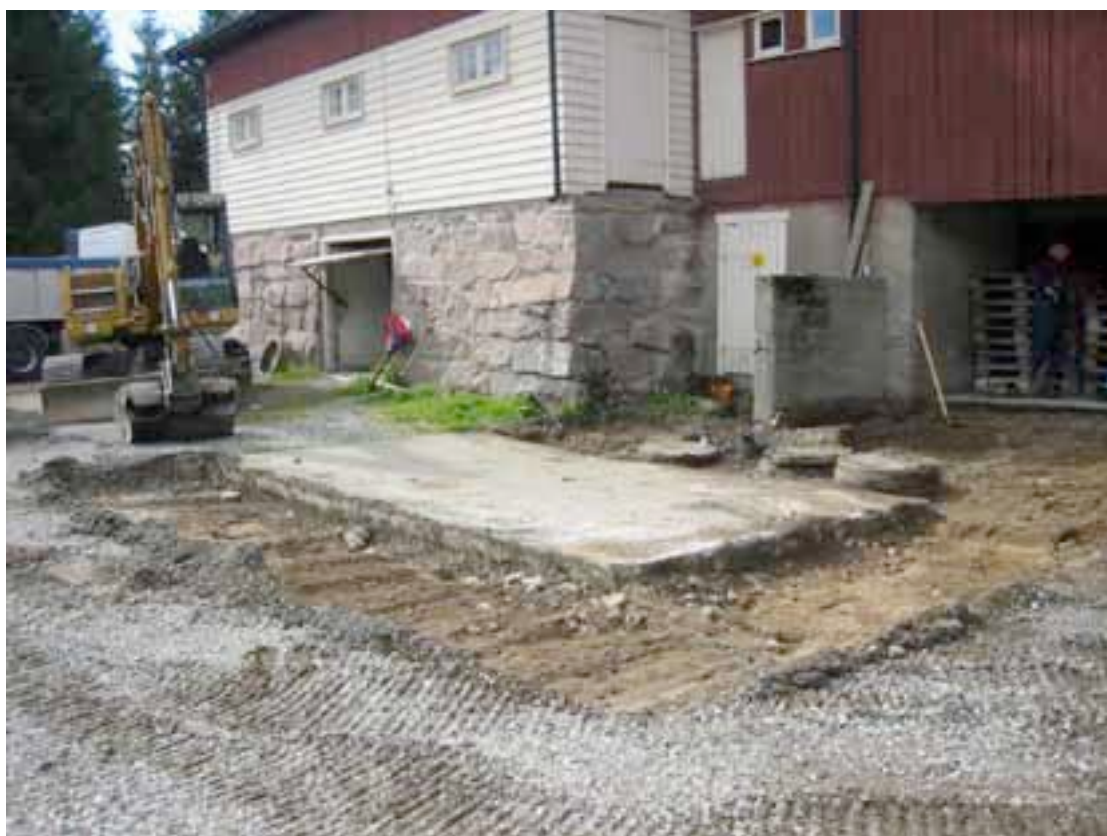
Figur 2. Brustad Planteskole 27.08.03. Massefjerning på behandlingsstaden under og framanfor låve. Betongplata vart liggande. Kummane i bakkant vart tømt.

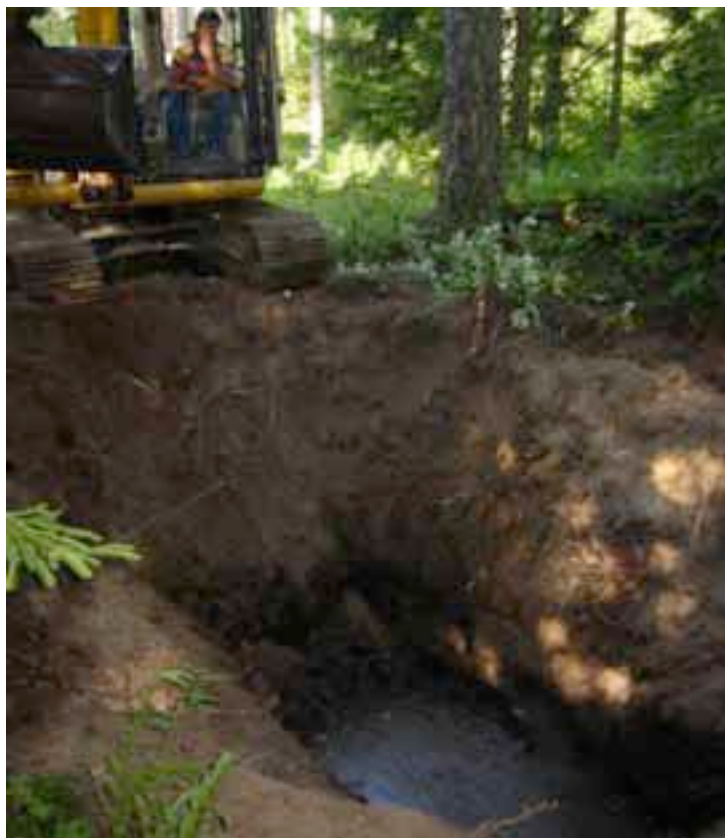
Figur 1. Granli Planteskole 12.08.03. Oppgraving av deponimasse og organisk avfall frå deponigropa.

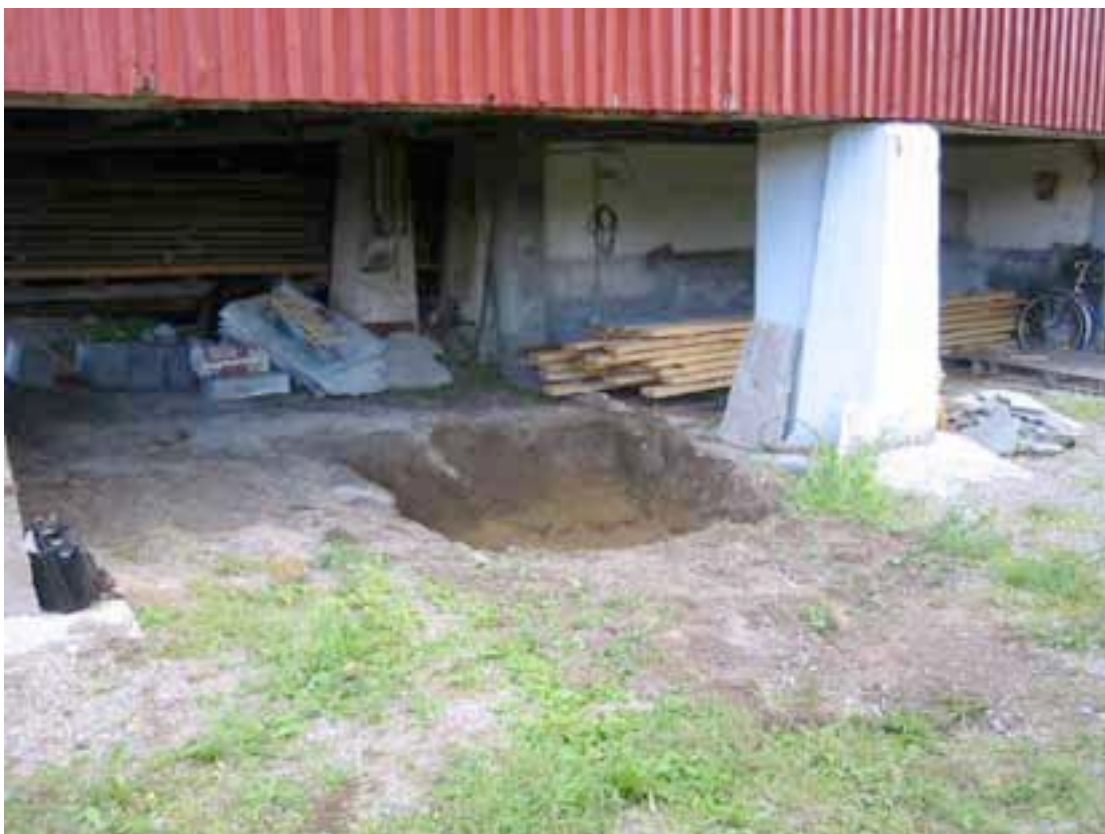
Figur 2. Granli Planteskole 12.08.03. Massefjerning frå behandlingsstaden under låven.

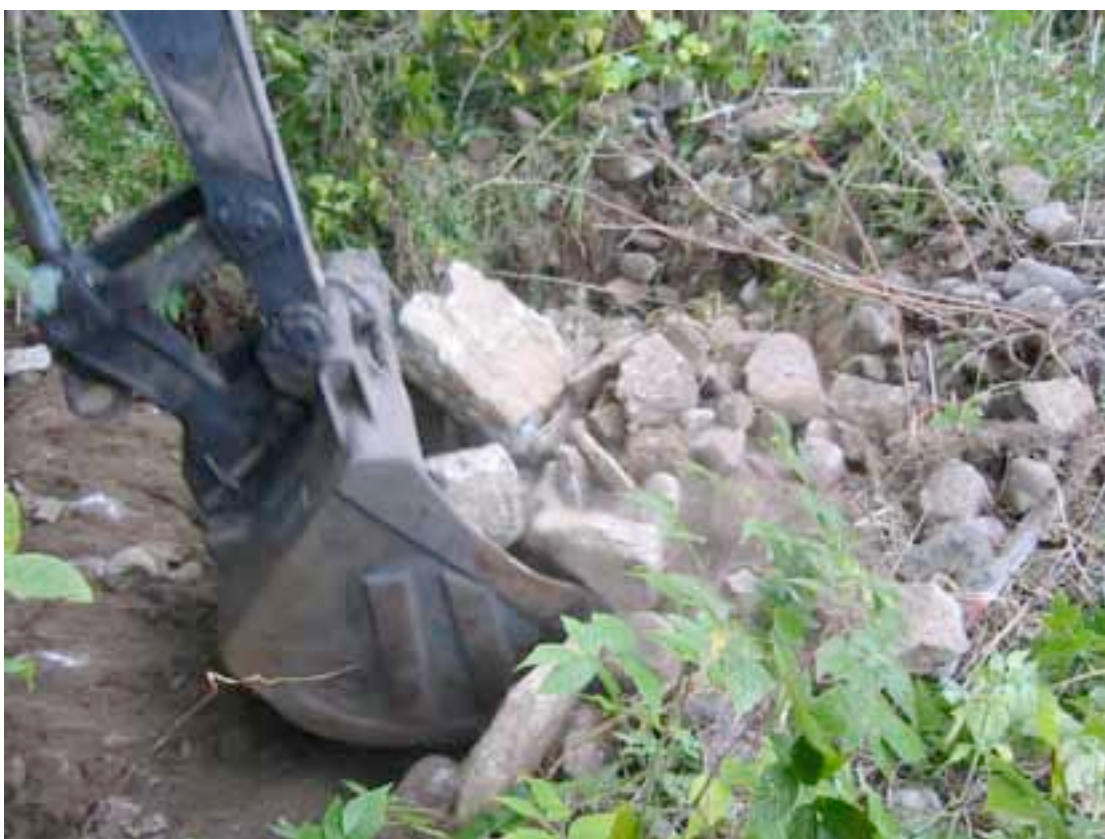
Figur 1. Benningstad Planteskole 02.09.03. Massefjerning frå deponiområdet i steinfylling. Grovstein vart fråsortert.

Figur 2. Benningstad Planteskole 02.09.03. Massefjerning til storblokk på ca. 1 m djup frå deponiområdet i steinfylling.

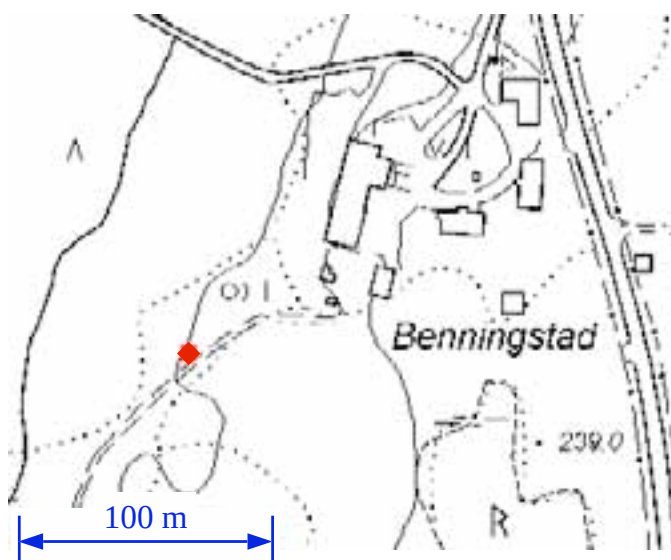
| Benningstad Planteskole, Løten.<br>SFT-lok. nr. 0415 004.<br><br>Situasjonsplan gjennomførte tiltak. | Teikna<br>SSæ | Dato<br>09.12.04 |

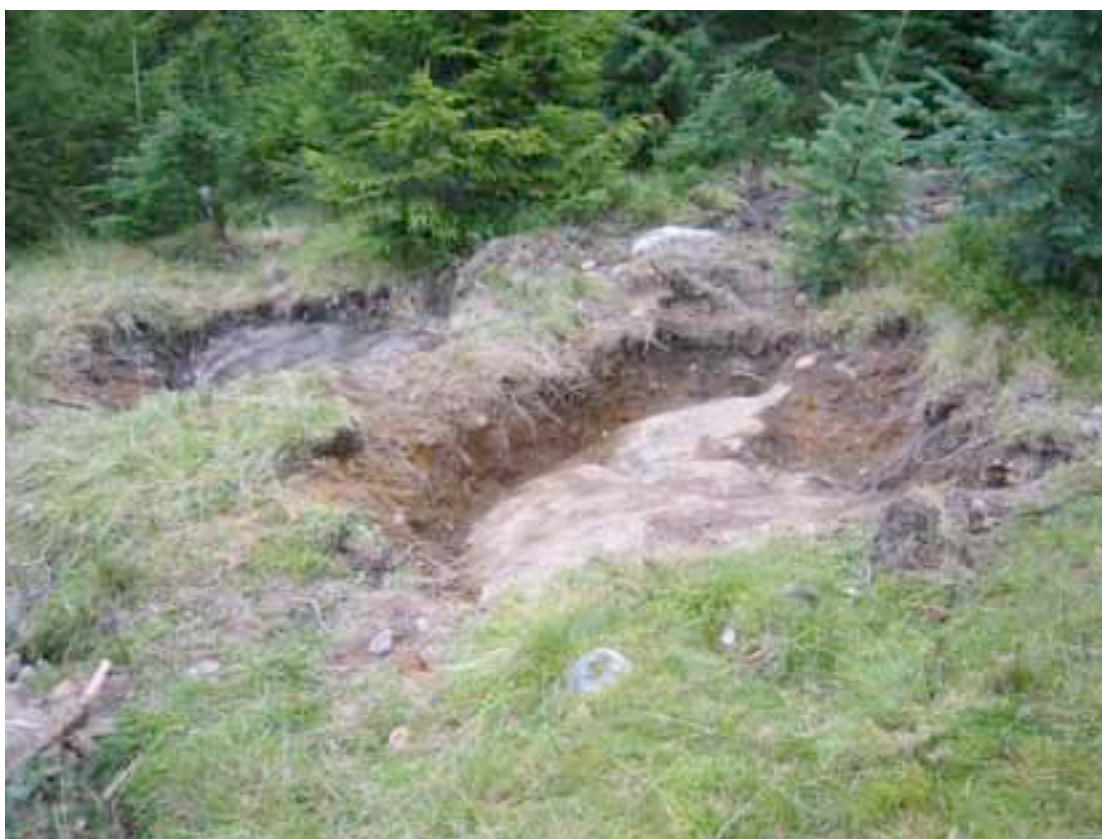
Figur 1. Tidlegare Midtskogen planteskole 02.09.03. Massefjerning i deponiområdet. DDT-slam var lagt ut på to stader. Massen vart fjerna til fjell.

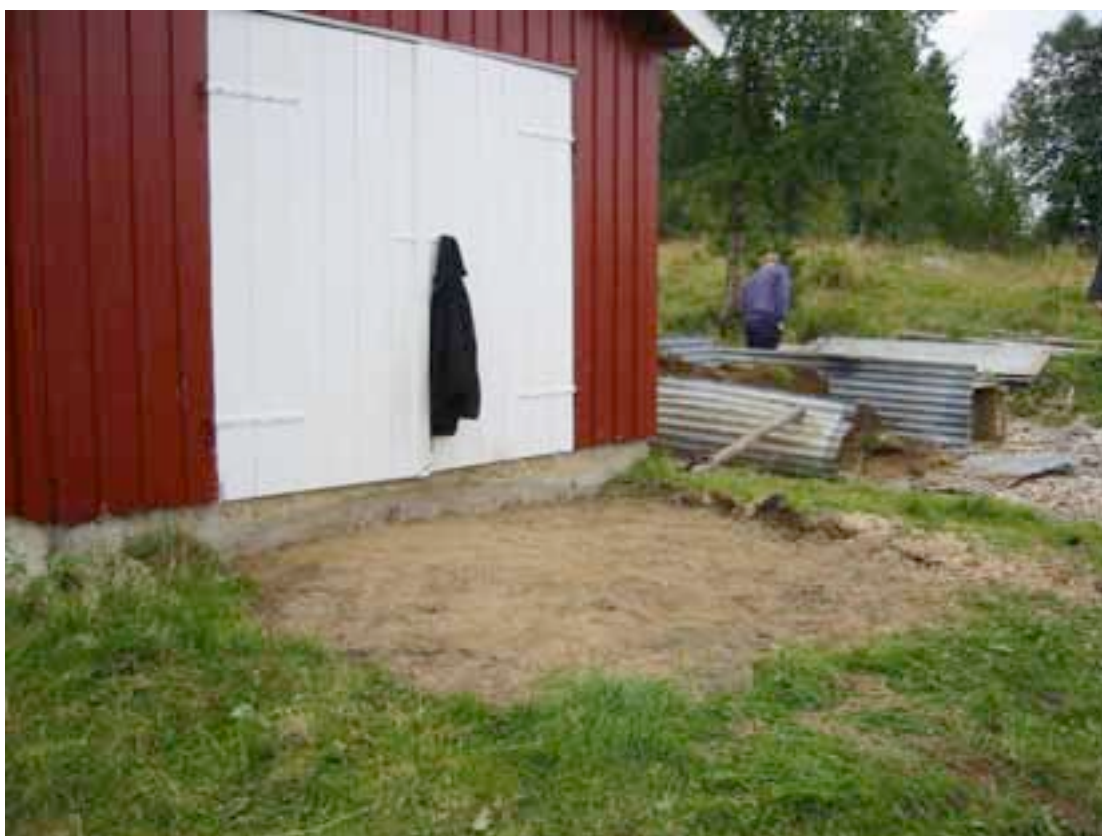
Figur 2. Tidlegare Midtskogen planteskole 02.09.03. Massefjerning framanfor innandørs behandlingsrom.

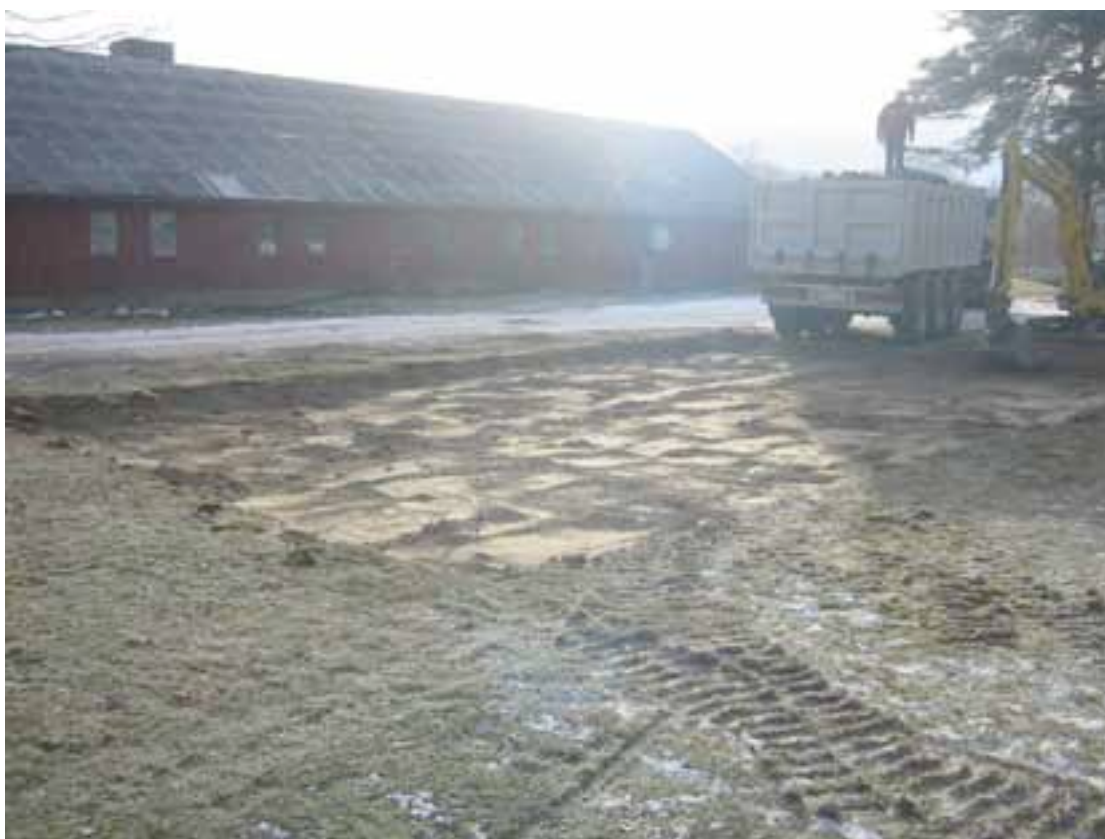
Figur 1. Tidlegare Skulstadmo Planteskole 24.10.03. Massefjerning frå behandlingsstaden inne i tunet.

Figur 2. Tidlegare Skulstadmo Planteskole 24.10.03. Massefjerning frå behandlingsstaden med finsand til mellomssand under torv.

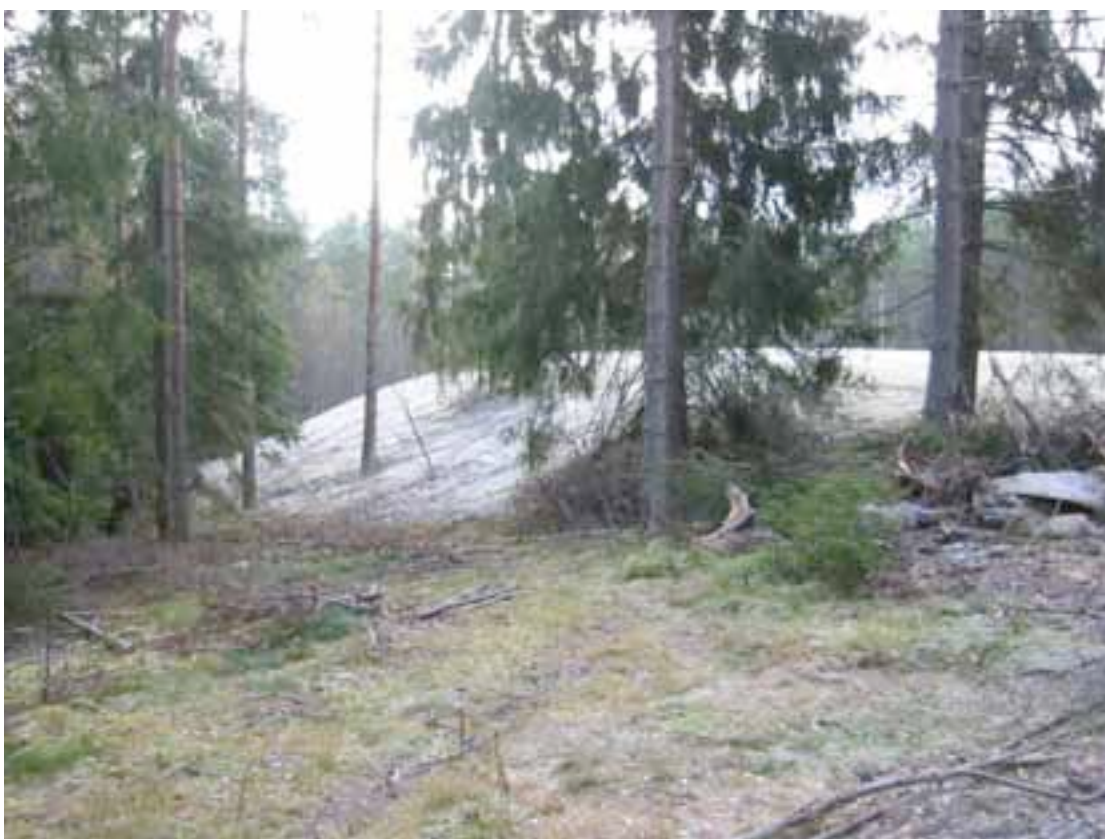
Figur 1. Sønsterud Planteskole AS 24.10.03. Austre deponiskråning etter ferdig tildekking av avfallsfyllinga.

Figur 2. Sønsterud Planteskole AS 24.10.03. Deponiflata etter ferdig tildekking av avfallsfyllinga med arrondering for avrenning av overflatevatn. Overflata er tilsådd.

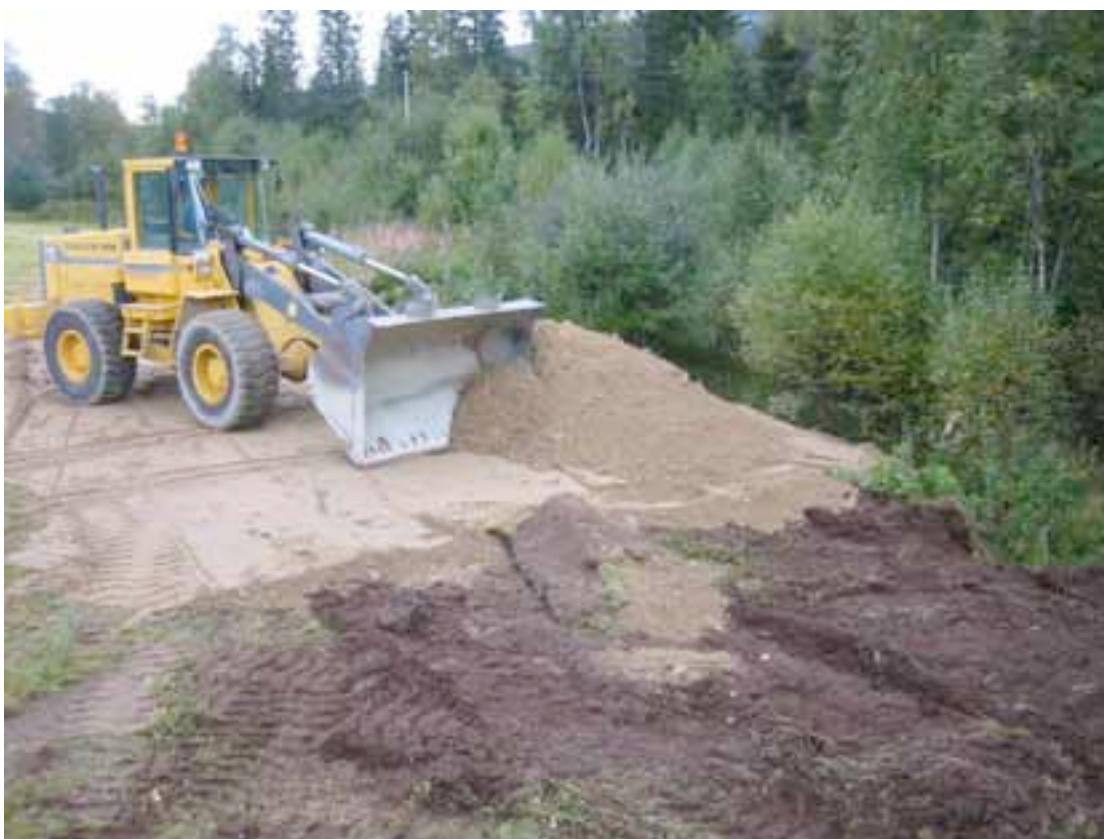
Figur 1. Trysil Planteskole AS, Smestadjordet 04.09.03. Utlegging av tildekkingsmasse etter arrondering av deponioverflata.

Figur 2. Trysil Planteskole AS, Smestadjordet 04.09.03. Påføring av vekstlag etter utlagt tildekkingsmasse.

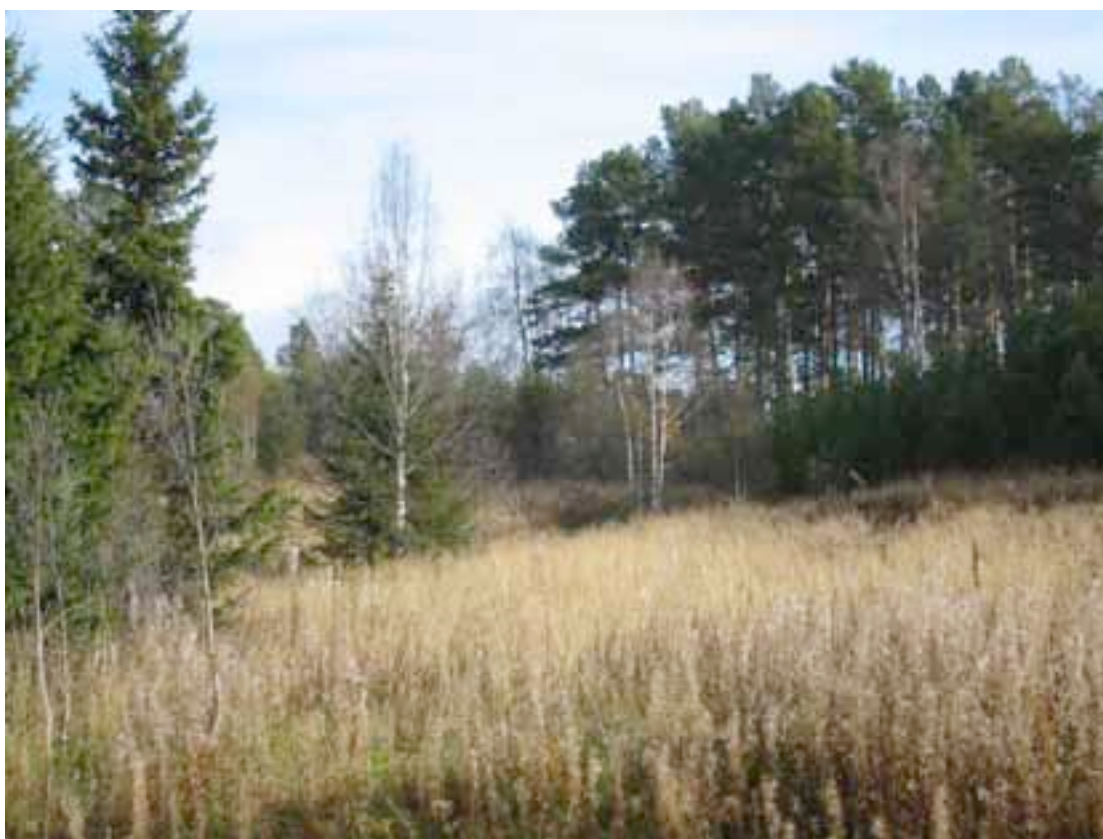
Figur 1. Tidlegare Tynset Planteskole 07.10.02, gnr/bnr. 40/84. Jordet for frilandsplantar og bekkedar med deponeringsstaden bak/ved bjørketrea i sentrum av biletet.

Figur 2. Tidlegare Tynset Planteskole 07.10.02, gnr/bnr. 40/84. Deponeringsstaden plassert bak bjørketrea.

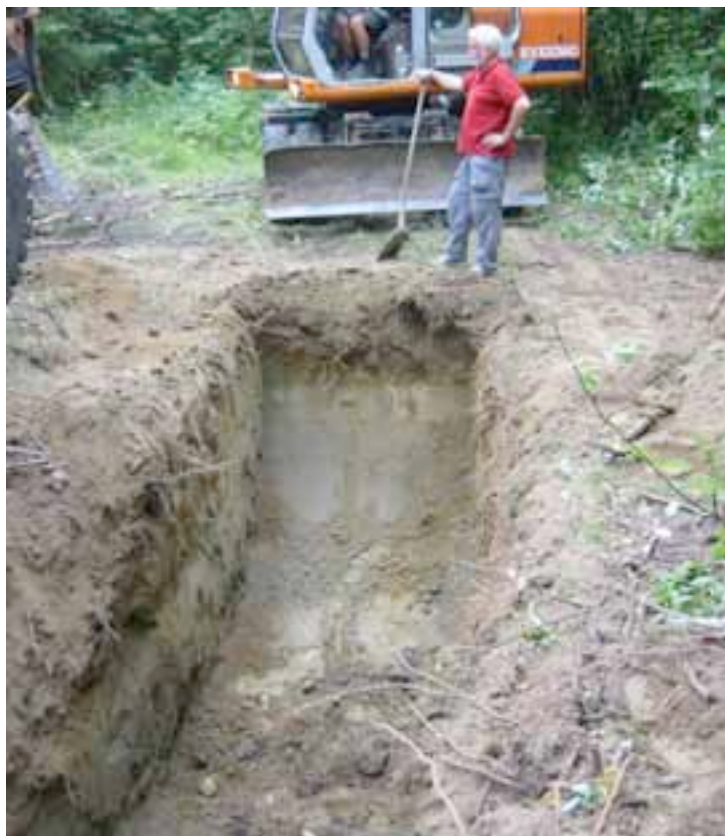
Figur 1. Biri Planteskole 11.08.03. Fjerning av deponert masse frå den lange deponigrøfta (mot nord).

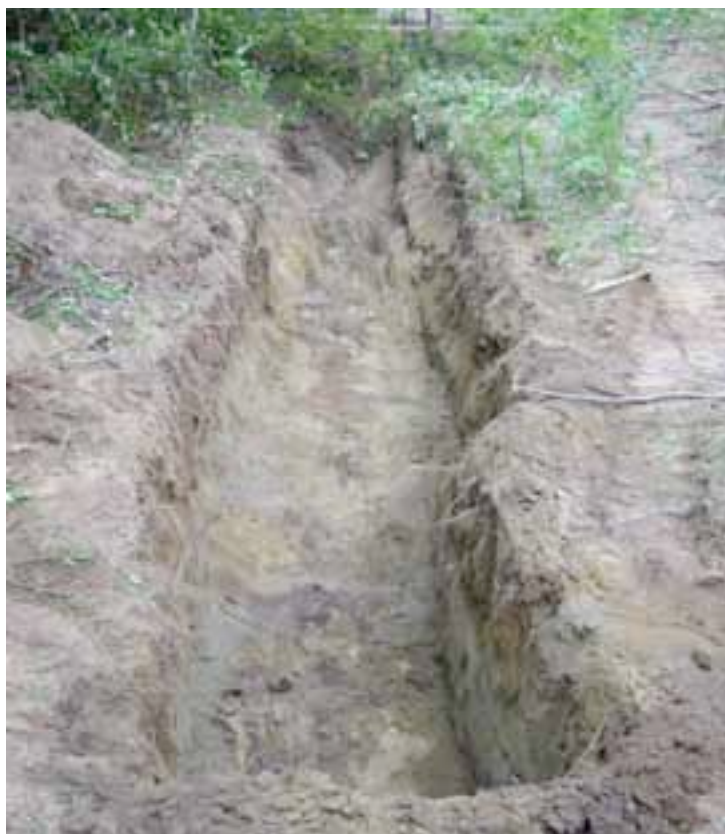
Figur 2. Biri Planteskole 11.08.03. Fjerning av deponert masse frå den lange deponigrøfta (mot sør).

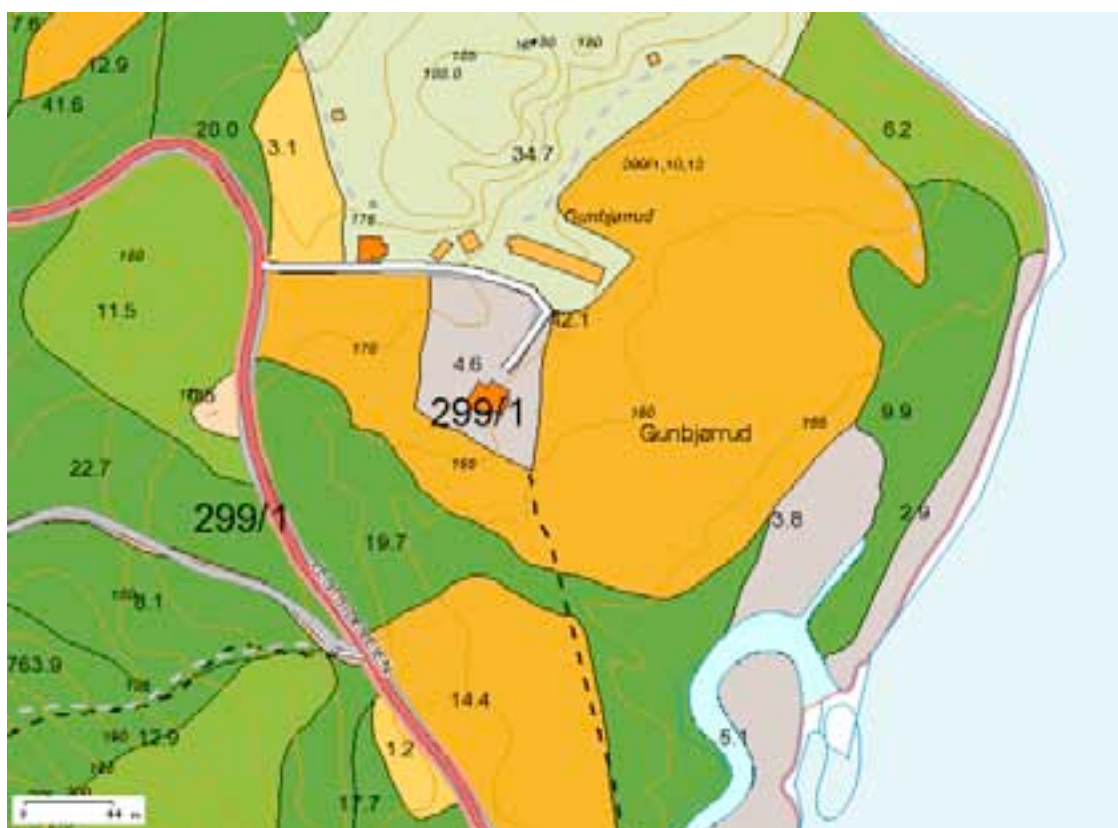
Figur 1. Tidlegare Gunbjørrud skogplanteskole med plantefelt mest truleg lagt til dyrkamark mellom gardstunet og Sperillen.

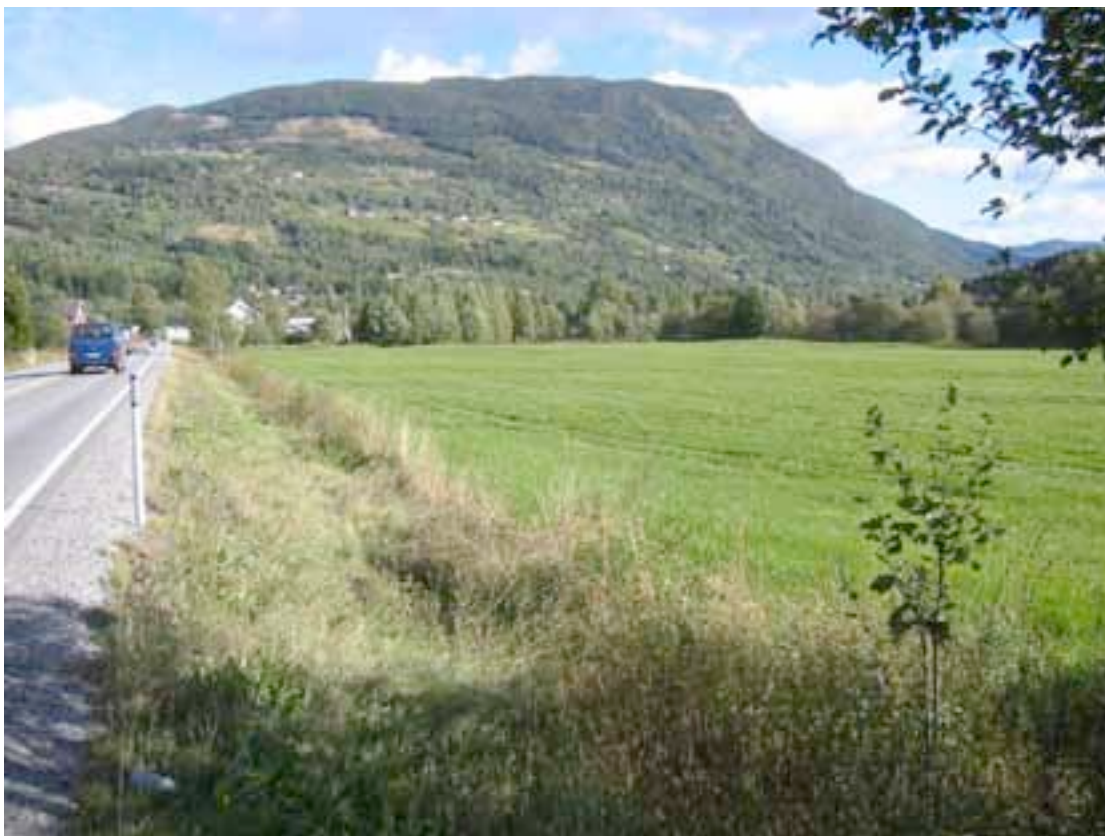
Figur 1. Tidlegare Gol planteskule 18.09.02. Prøveområdet for DDT-analysar på det tidlegare dyrkingsfeltet for granplanter på friland.

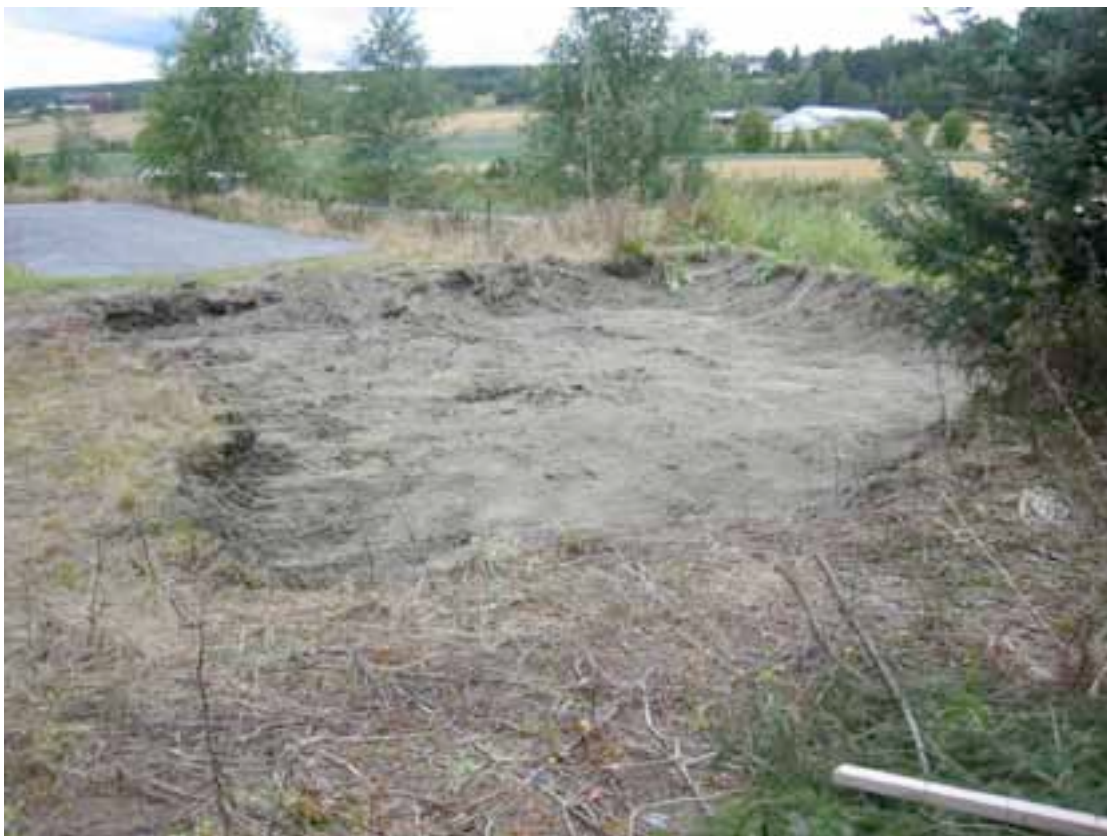
Figur 1. Buskerud Skogselskaps Planteskole 26.08.03. Massefjerning frå deponi 2 langs bakkekammen mot riksvegen.

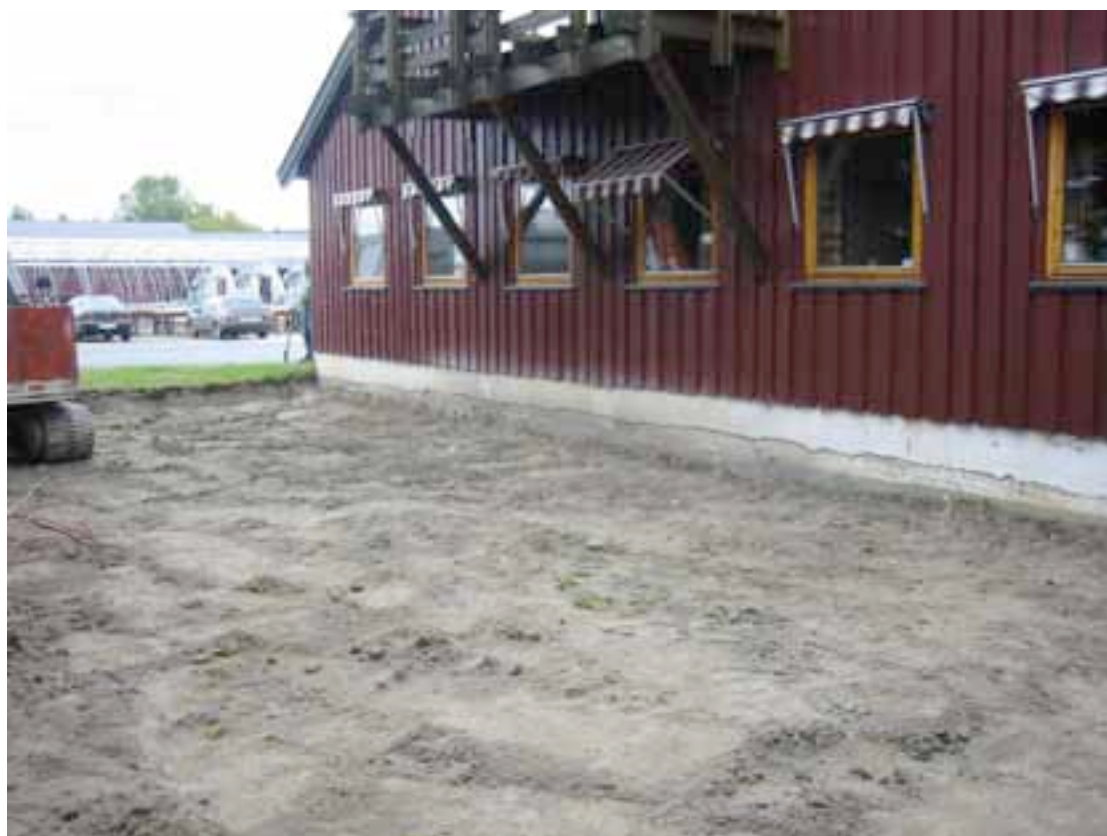
Figur 2. Buskerud Skogselskaps Planteskole 26.08.03. Massefjerning frå deponi 1 ved enden av kontorbygget.

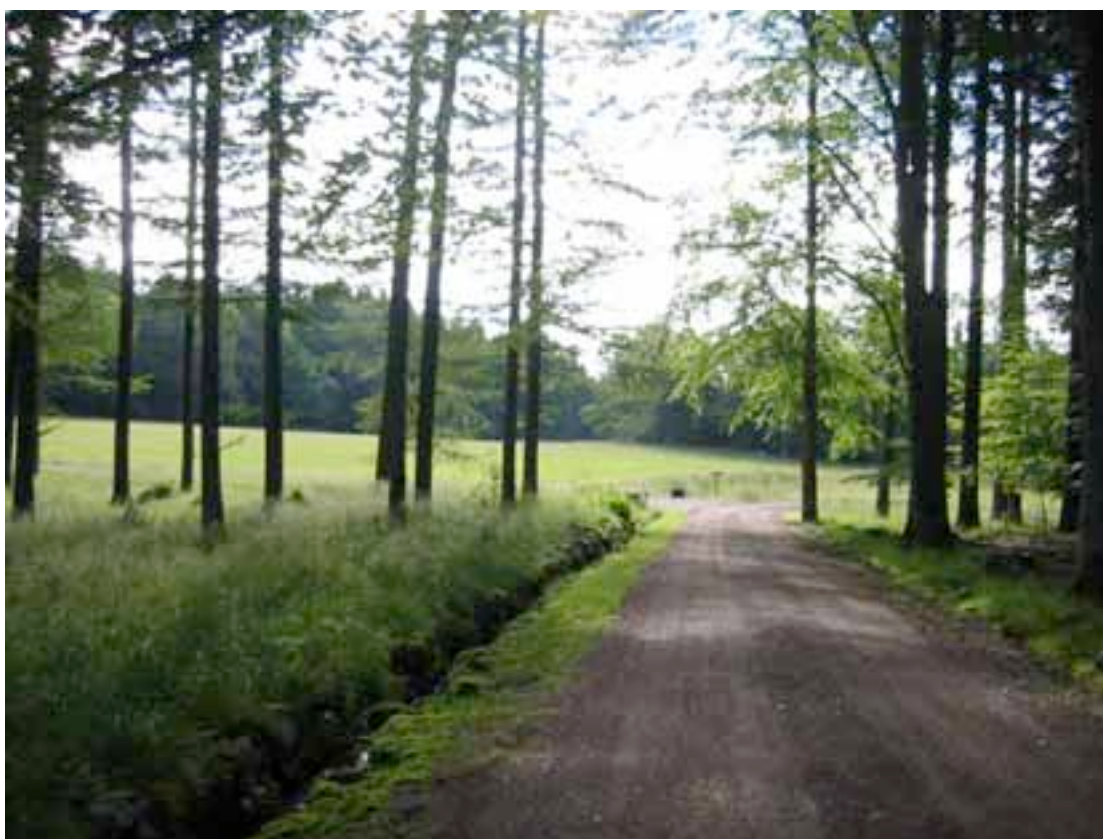
Figur 1. Tidlegare Fritzøe planteskole, Fritzøehus Park 08.07.03. Open, steinsett grøft mellom behandlingsstaden og beitet. Sedimentet vart fjerna med spade og slamsuging.

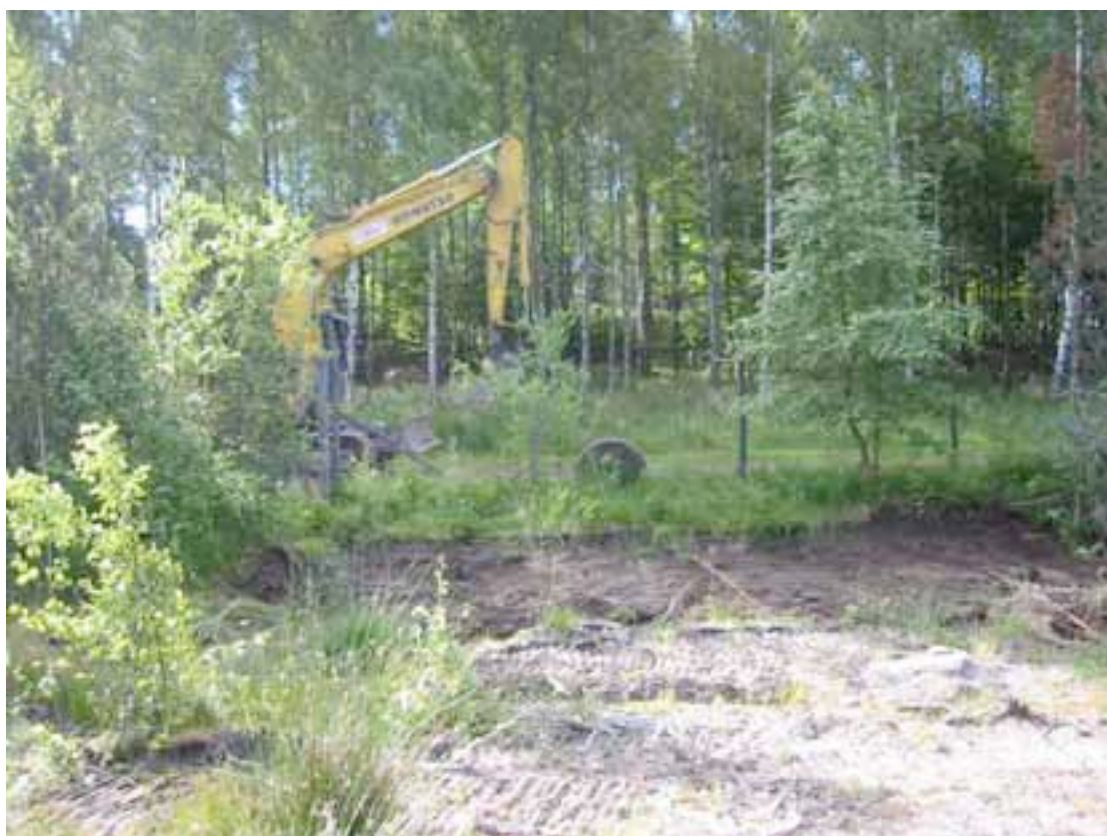
Figur 2. Tidlegare Fritzøe planteskole, Fritzøehus Park 08.07.03. Massefjerning frå behandlingsstaden. Kum og rør med DDT-restar er synleg på utsida av gjerdet.

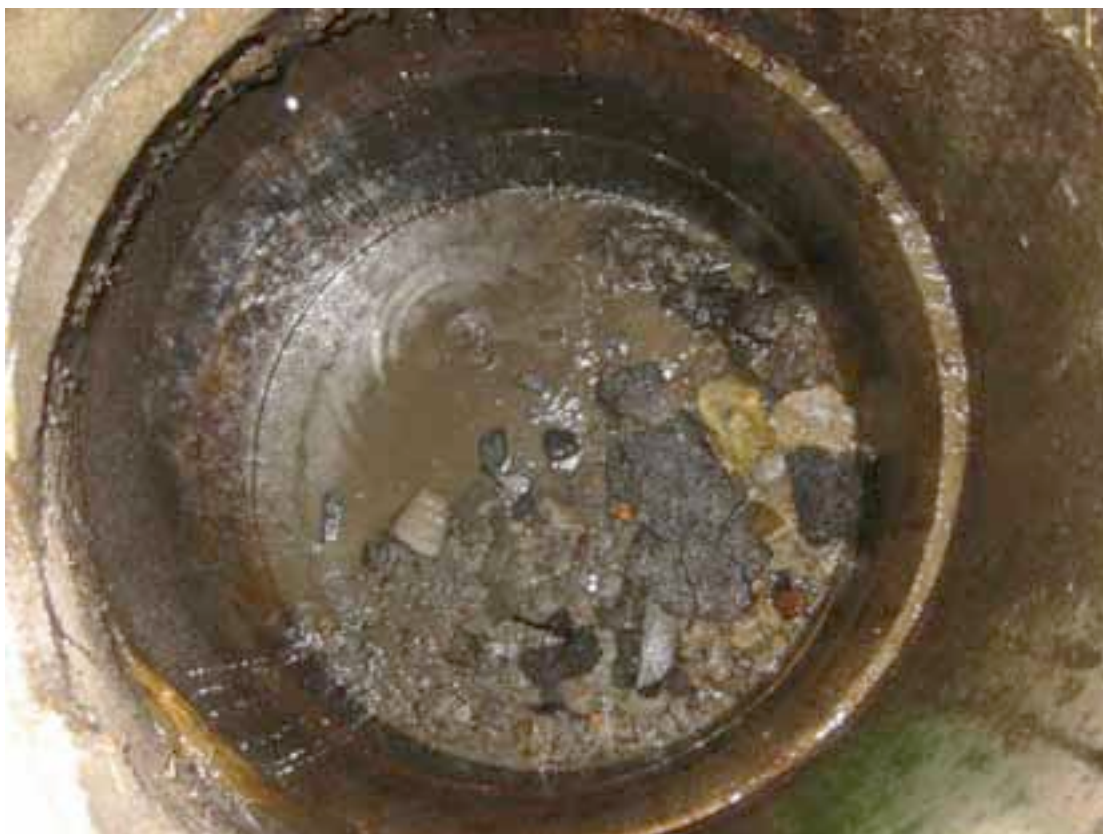
Figur 2. Tidlegare Fritzøe Planteskole, Jordet Brunlanes 08.07.03. Kum på behandlingsstaden etter spyling og slamsuging.

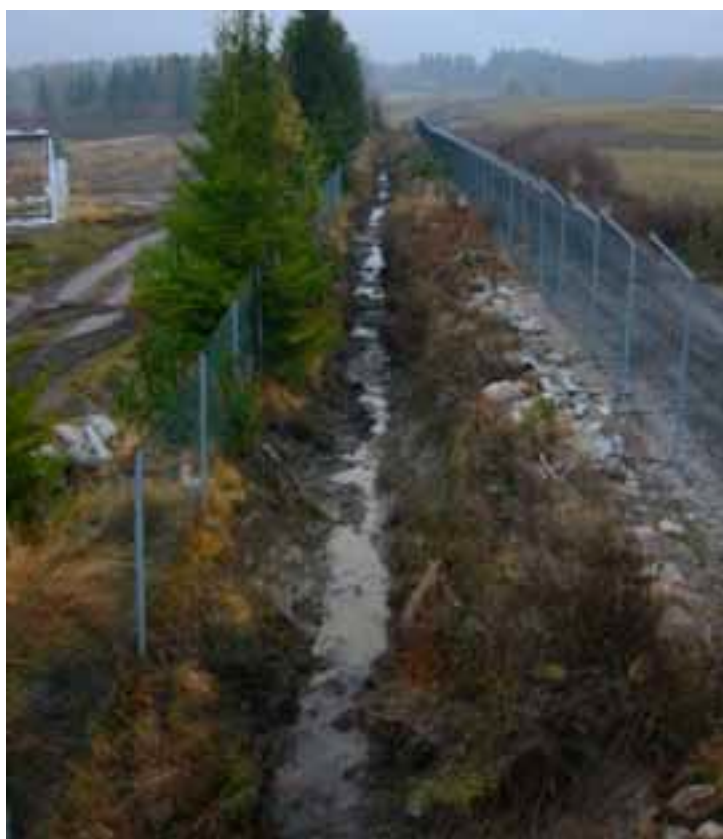
Figur 1. Tidlegare Torp Skogplanteskule 30.10.03. Grøftereinsk med fjerning av forureina sediment i kanalen mot Sandefjord lufthamn.
