## **Sluttrapport om gjennomføring av tiltak ved DDT-deponi på skogplanteskulane**

Handlingsplan 2002 - 2003 for Statens forureiningstilsyn og Landbruks- og matdepartementet

Sluttrapport om gjennomføring av tiltak ved DDT-deponi på skogplanteskulane.  
Handlingsplan 2002 - 2003 for Statens forureiningstilsyn og Landbruks- og matdepartementet.

| 10. juni 2005 | Open | 24.03015 | 15 | 4 + 42 × 3 sider |

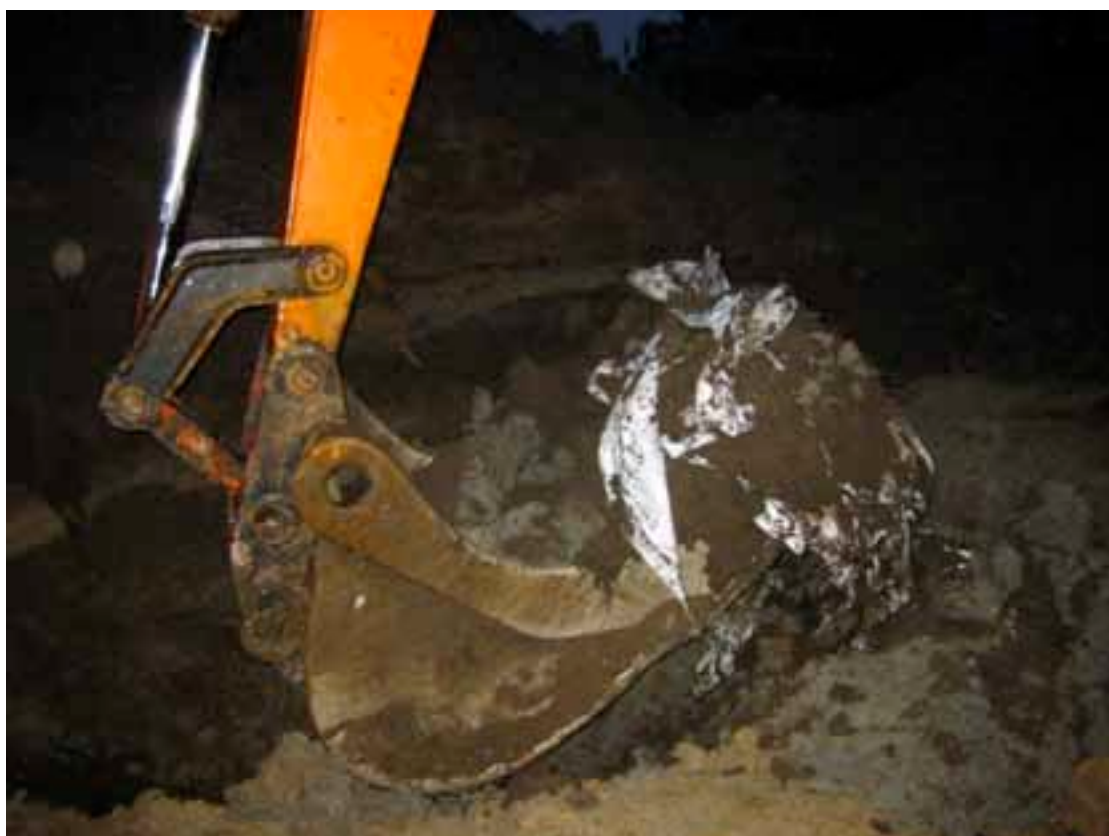
Figur 2. Tidlegare Torp Skogplanteskule 30.10.03. Deponert DDT-slam emballert i plast under oppgraving frå deponiet lagt i leire ved kontorbygget.

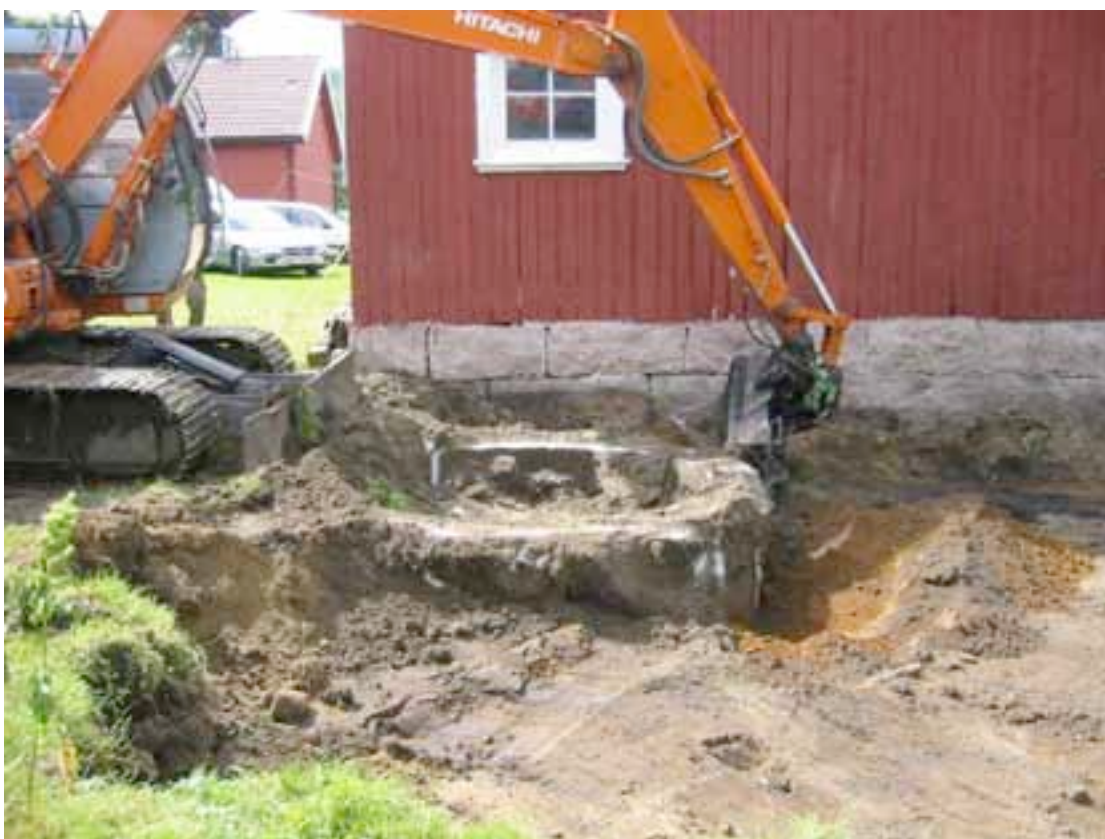
Figur 1. Tidlegare Fritzøe planteskole, Akerholt 08.07.03. Massefjerning frå behandlingsstaden med gamalt fundament for silo.

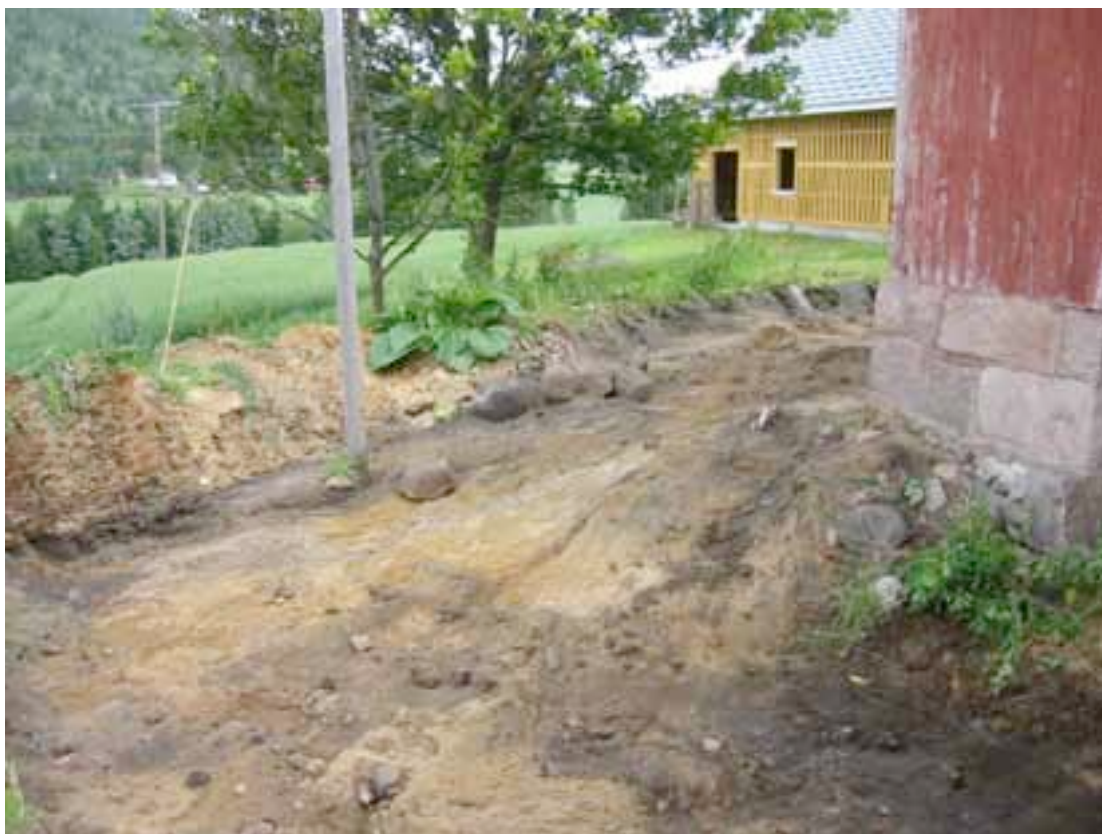
Figur 2. Tidlegare Fritzøe planteskole, Akerholt 08.07.03. Massefjerning frå behandlingsstaden og nedanfor låven, der det òg truleg hadde blitt deponert DDT-slam.

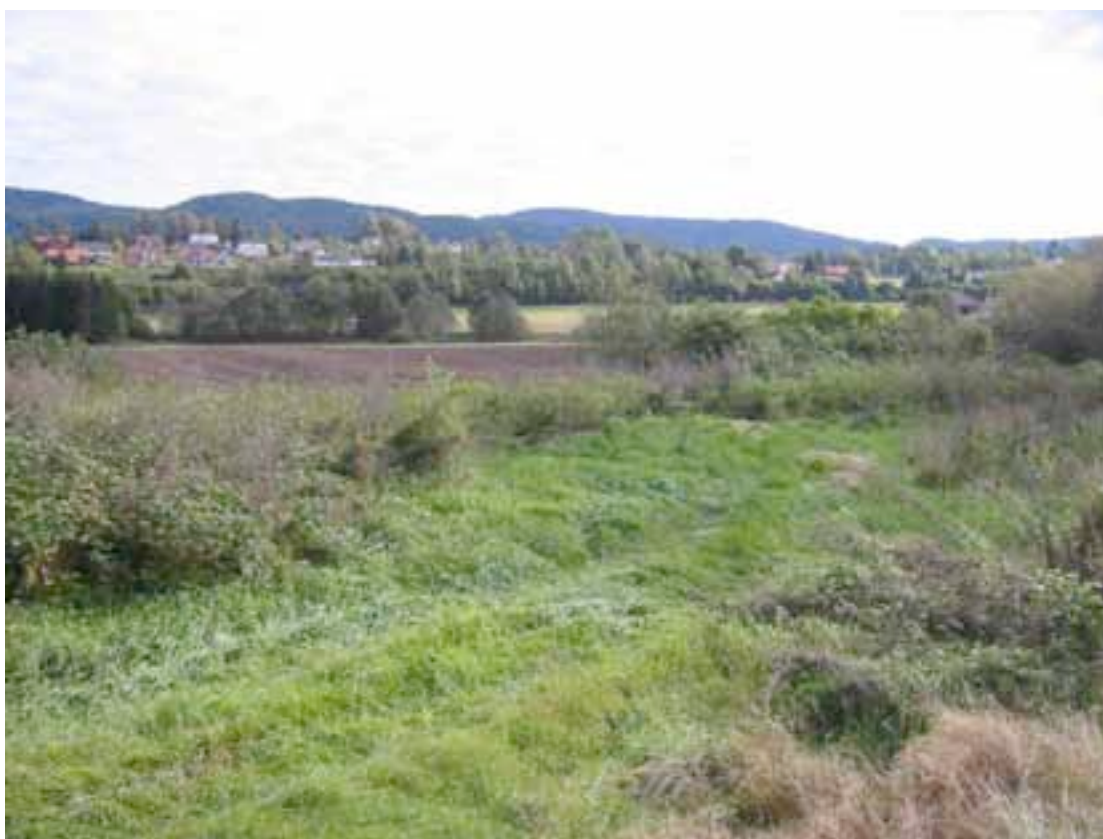
Figur 1. Løvenskiold - Fossum 26.09.02. Avfallstippen i utmark. DDT-slam ligg under anna tilkjørt jord og avfall på yttersida av køyrevegen.

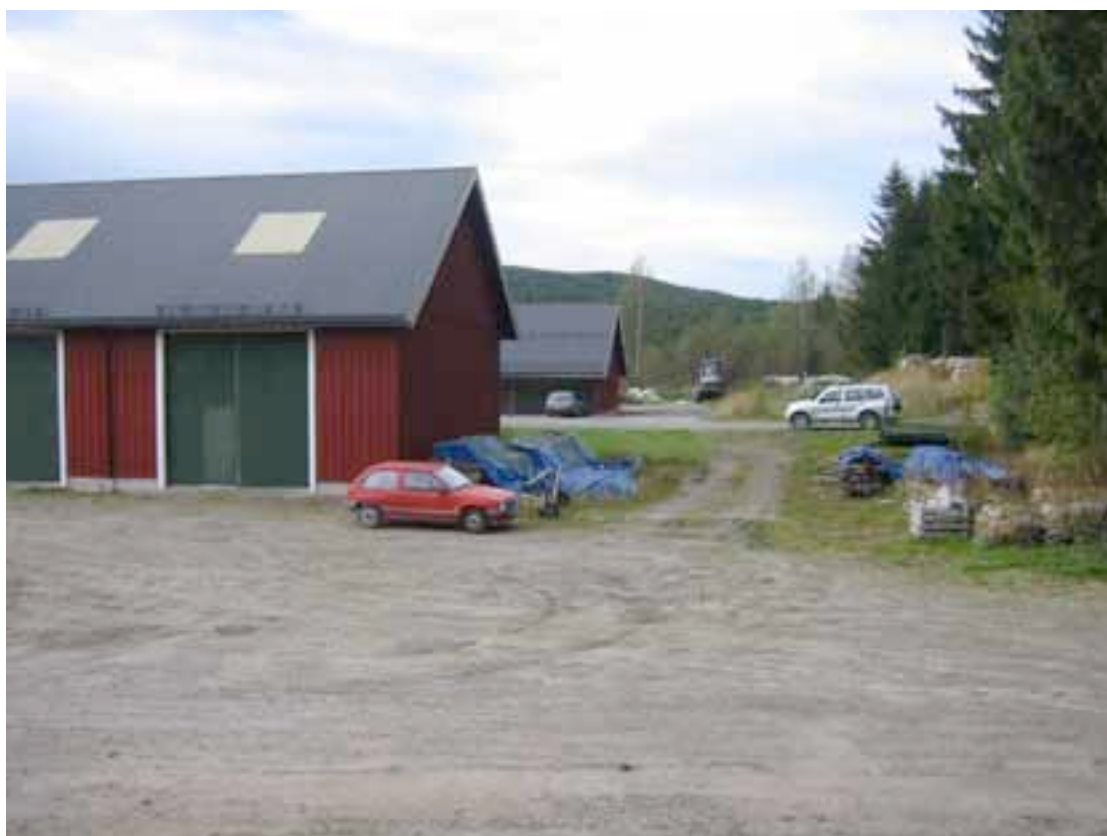
Figur 2. Løvenskiold - Fossum 26.09.02. Den tidlegare behandlingsstaden. Massen er omarbeidd og dels brukt til overdekking på avfallstippen i samband med bygging av garasjebygget.

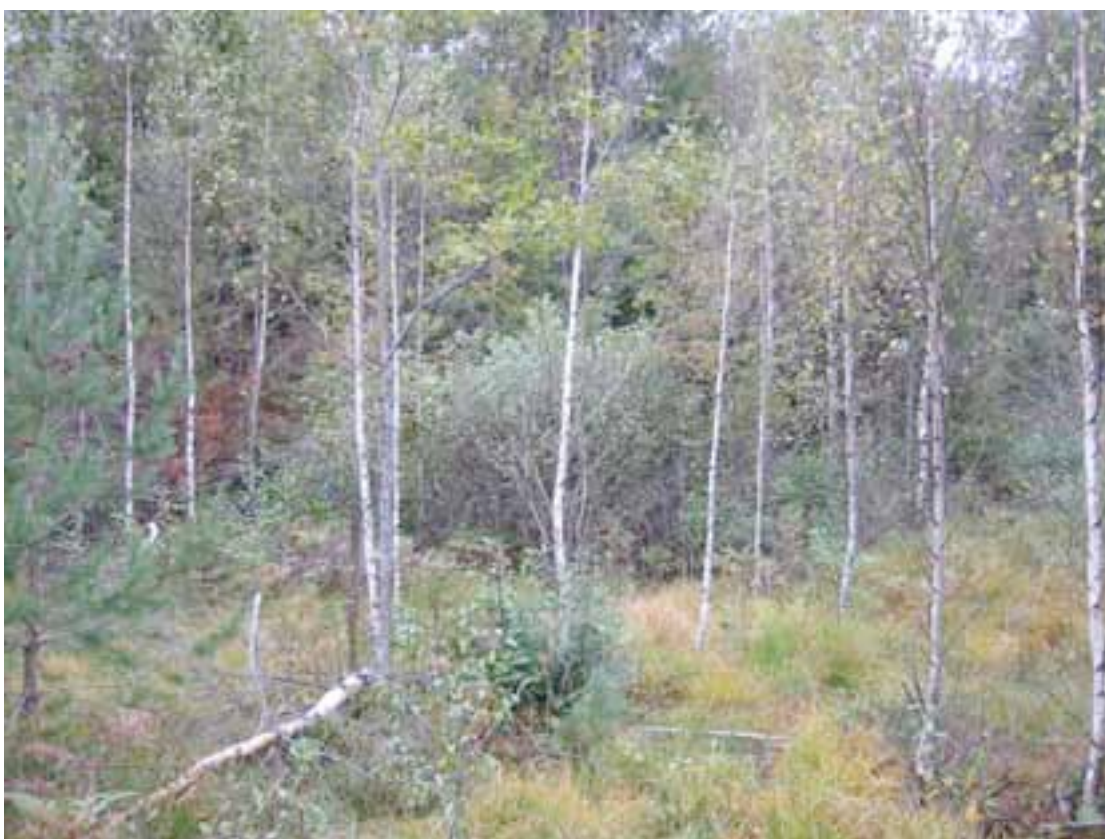
Figur 1. Reiersøl planteskole 26.09.02. Deponiområdet i utmark. Bilete mot nordvest. Staden er utilgjengeleg og ligg utanfor ferdselsveg.

Figur 2. Reiersøl planteskole 7.11.97. Deponiområdet i utmark. Bilete mot sør. Deponiet ligg i området mellom mann og stein.

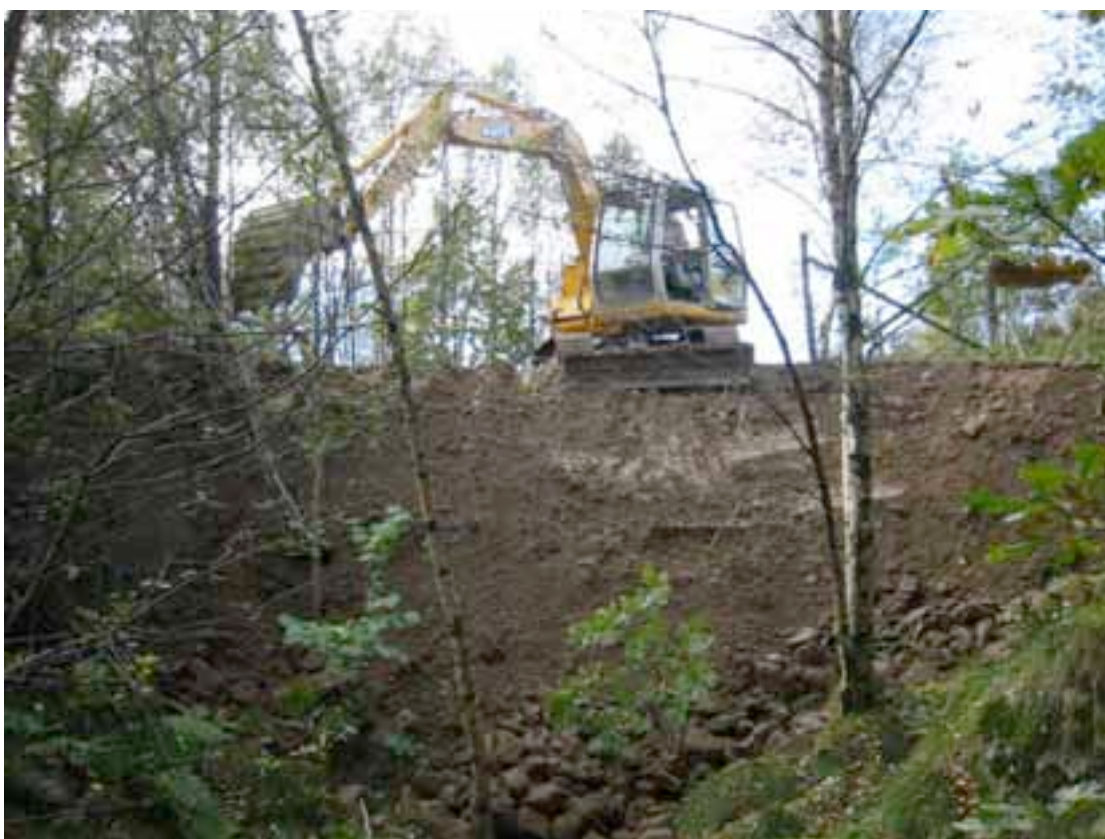
Figur 1. Lyngdal planteskole, Vindskaret 16.09.03. Tildekking av deponert DDT-slam i bakkant av det nedlagde grustaket.

Figur 2. Lyngdal planteskole, Vindskaret 16.09.03. Ferdig tildekt deponi med utlagt torv som erosjonsvern og for rask reetablering av vegetasjon.

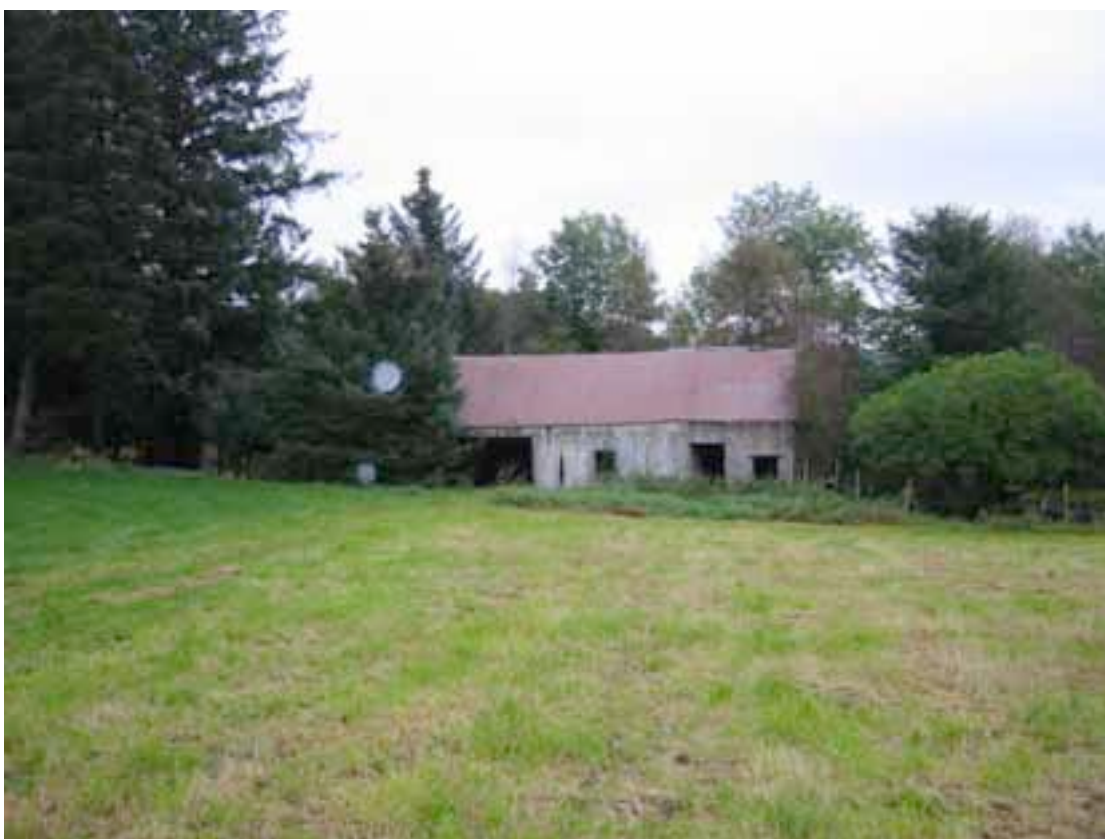
Figur 1. Tidlegare Grude planteskule 27.09.02. Uthuset vart mogleg brukt i samband med ev. DDT-behandling, men utan teikn til deponert slam eller anna forureining.

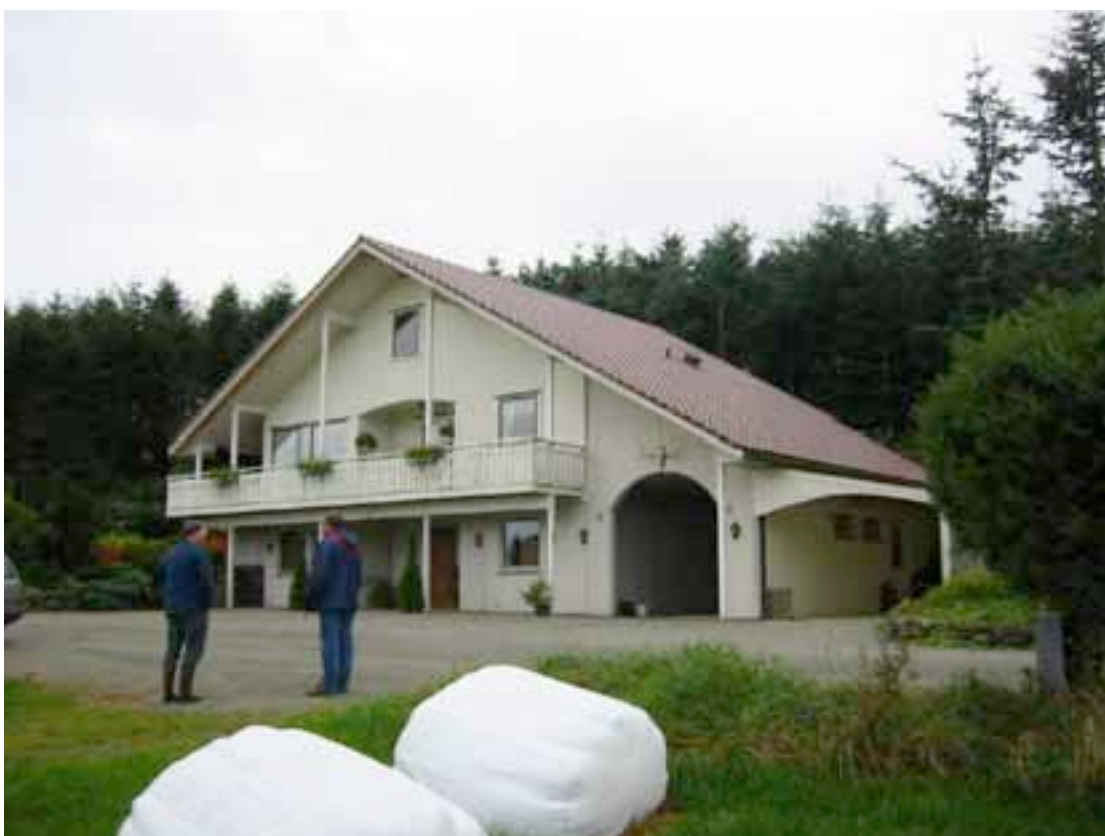
Figur 2. Tidlegare Grude planteskule 27.09.02. Lagerbygget og kontoret for planteskulen er rive og låg på same tomt som det noverande bustadhuset.

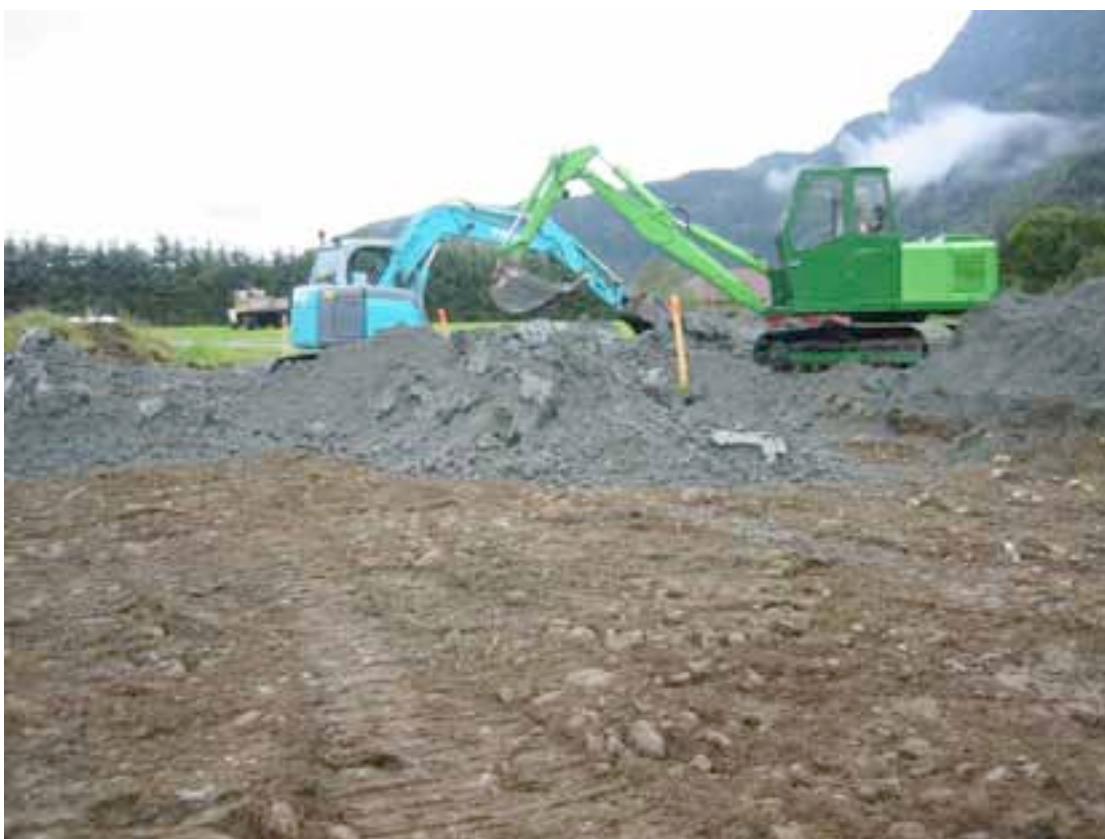
Figur 1. Tidlegare Suldal planteskule 17.09.03. Deponiområdet under tildekking etter arrondering av deponioverflata.

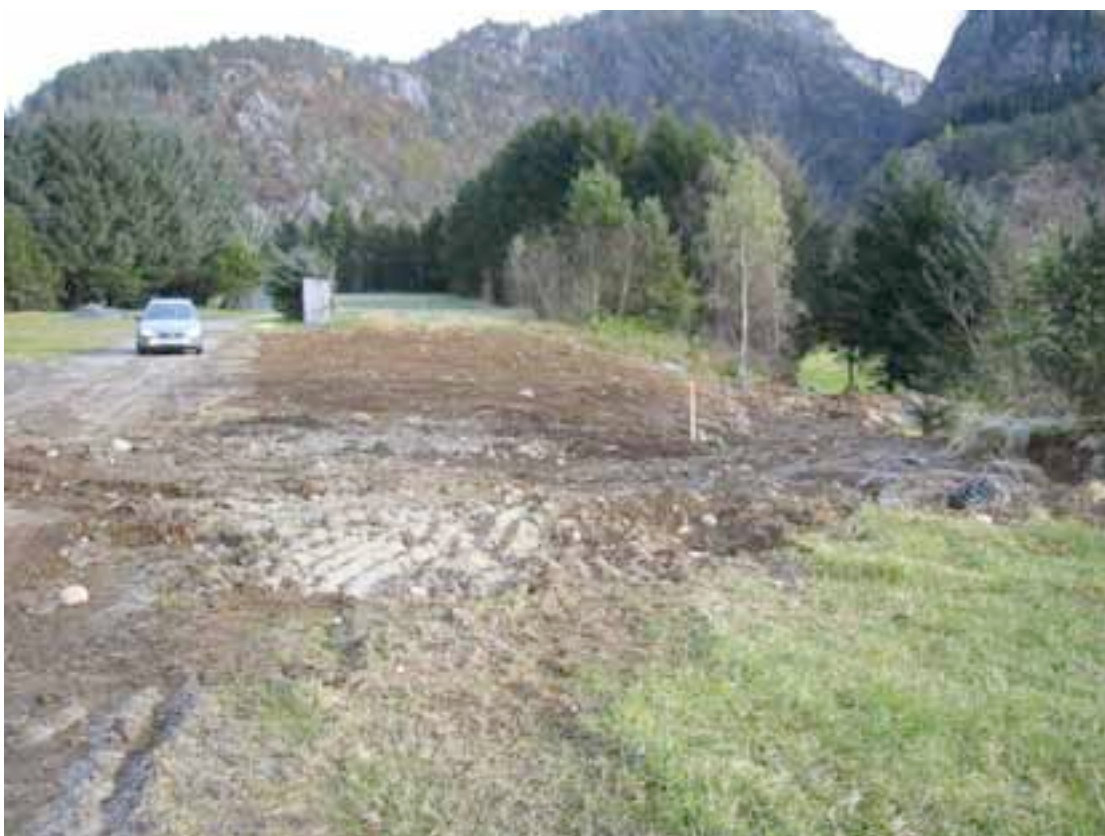
Figur 2. Tidlegare Suldal planteskule 23.10.03. Deponiområdet og ny vegtrase sett mot aust etter påføring av vekstlag. Deponiet ligg i nivå med jordet bak og har slak skråning mot nyvegen.

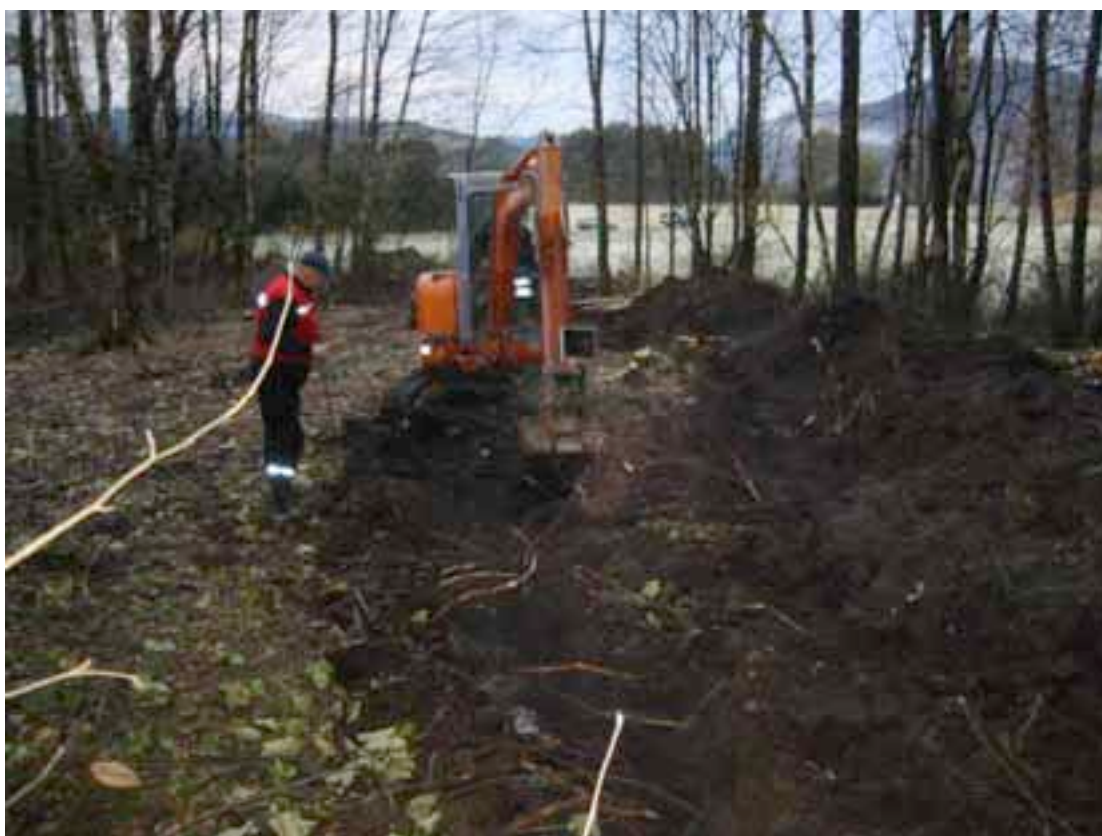
Figur 2. Tidlegare Etne Planteskole 23.10.03. Sjaktgraving i Drømmelunden for søk etter deponert DDT-slam.

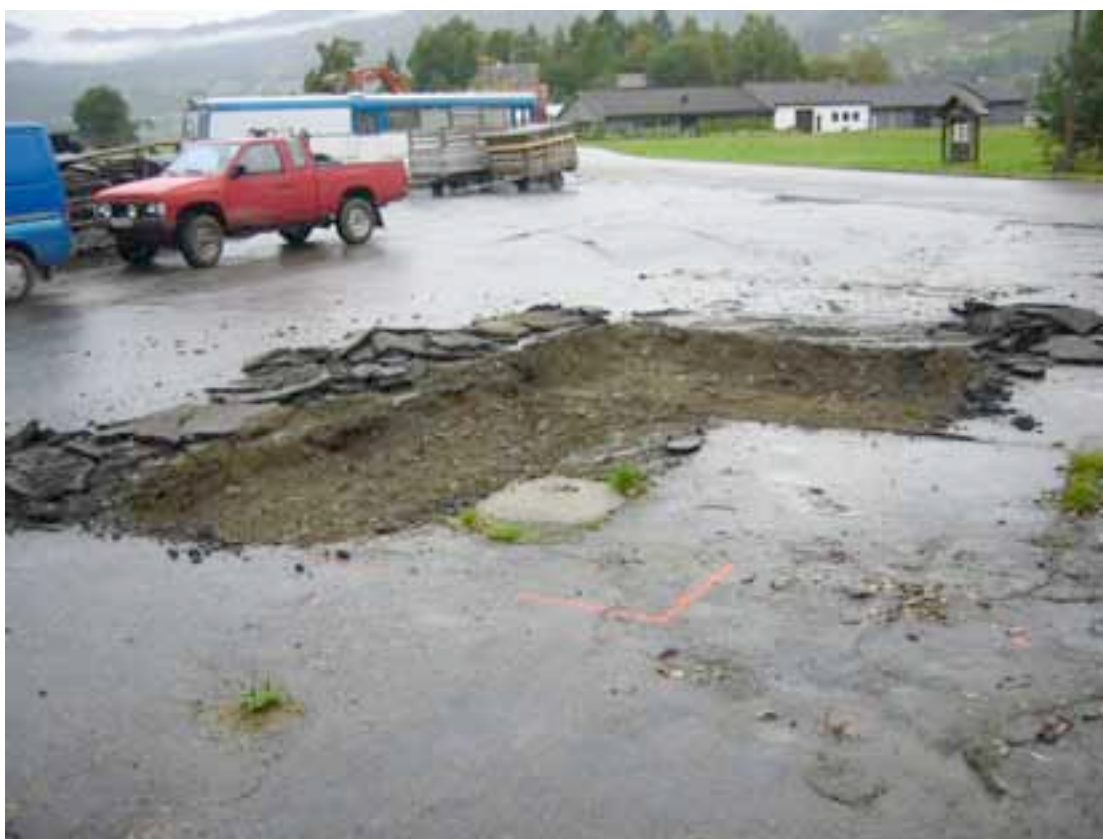
Figur 1. Tidlegare Ulvik skogplanteskule 19.09.03. Massefjerning frå austre behandlingsstad ved elva Løkjen.

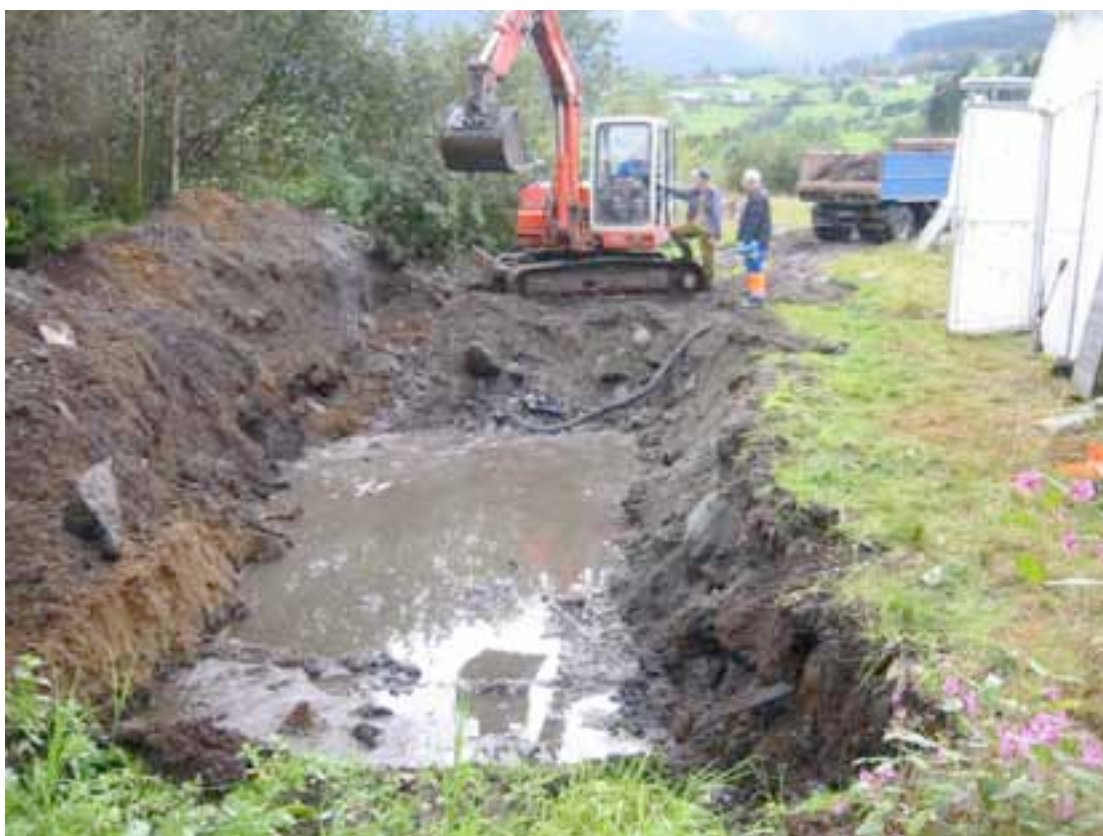
Figur 2. Tidlegare Ulvik skogplanteskule 19.09.03. Fjerning av DDT-slam og jord utanfor veksthusa og mot våtmarksområdet i Ulvikapollen.

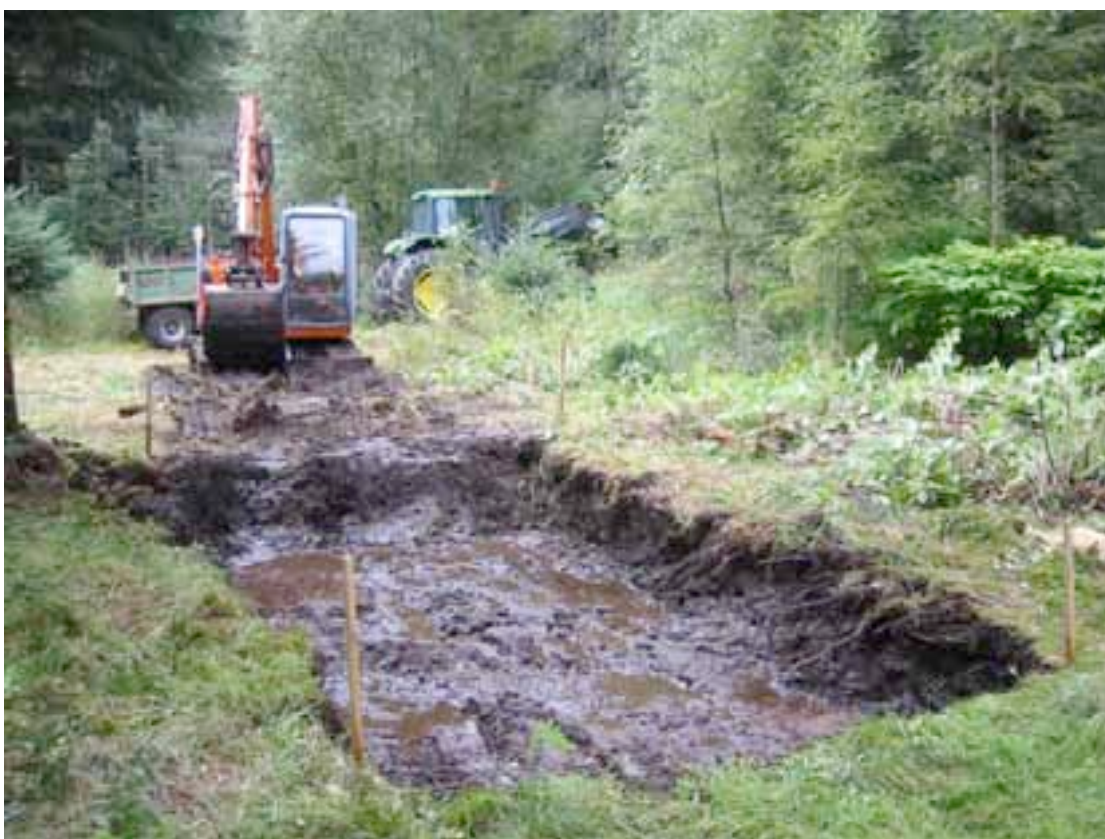
Figur 1. Brandsøy Planteskule 05.08.03. Fjerning av DDT-deponiet og omkringliggende myrjord til fjell.

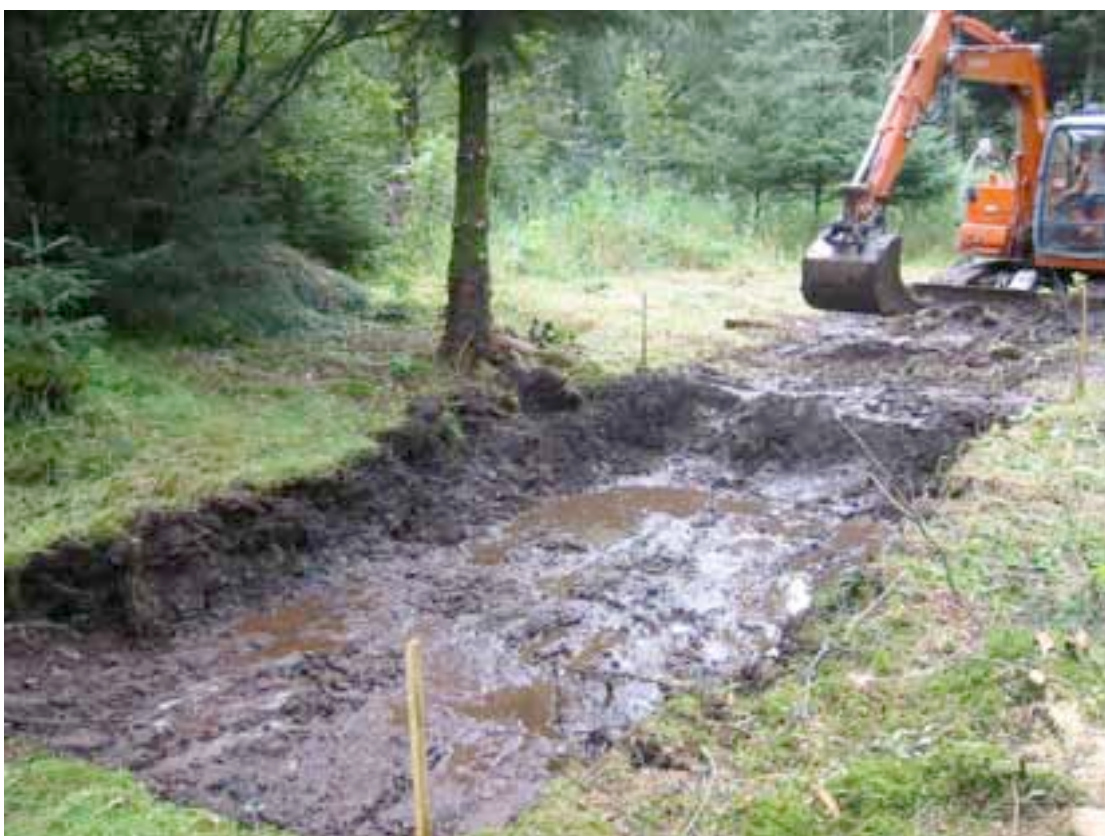
Figur 2. Brandsøy Planteskule 05.08.03. Fjerning av DDT-deponiet og omkringliggende myrjord til fjell (sett mot sør).

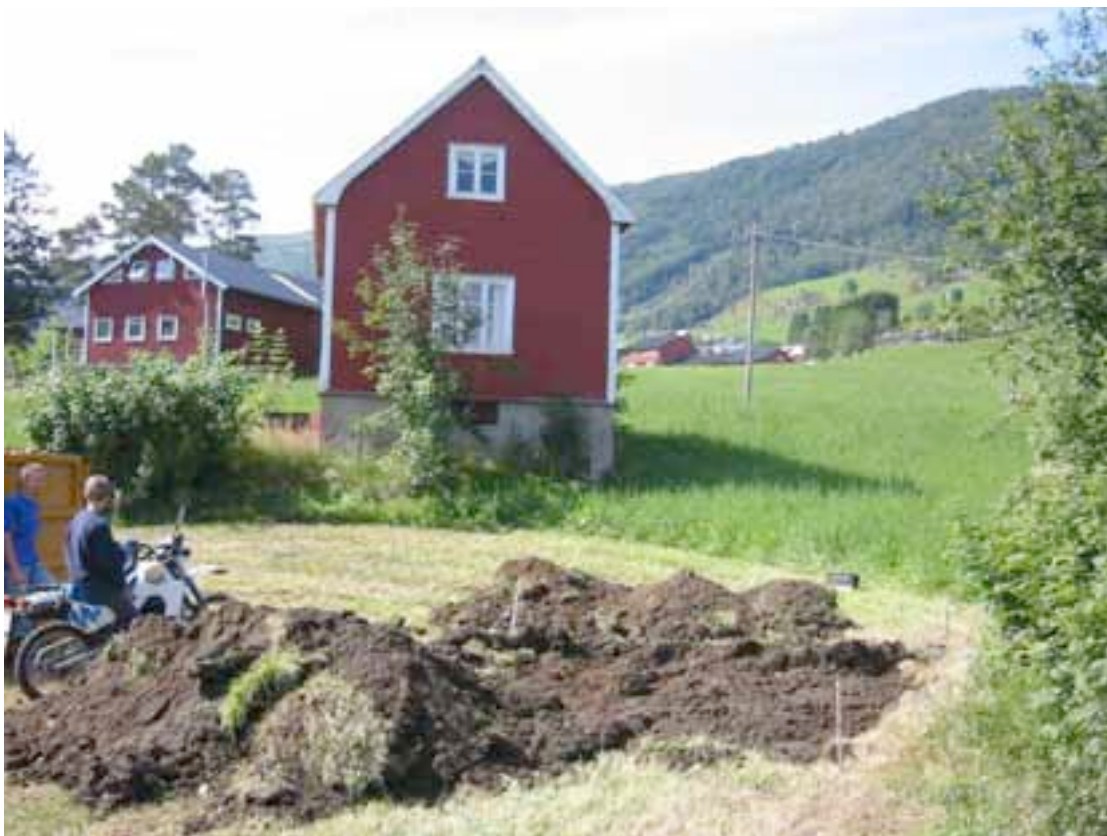
Figur 1. Balvoll planteskule 06.08.03. Massefjerning frå behandlingsstaden beh. 1 mot bekk.

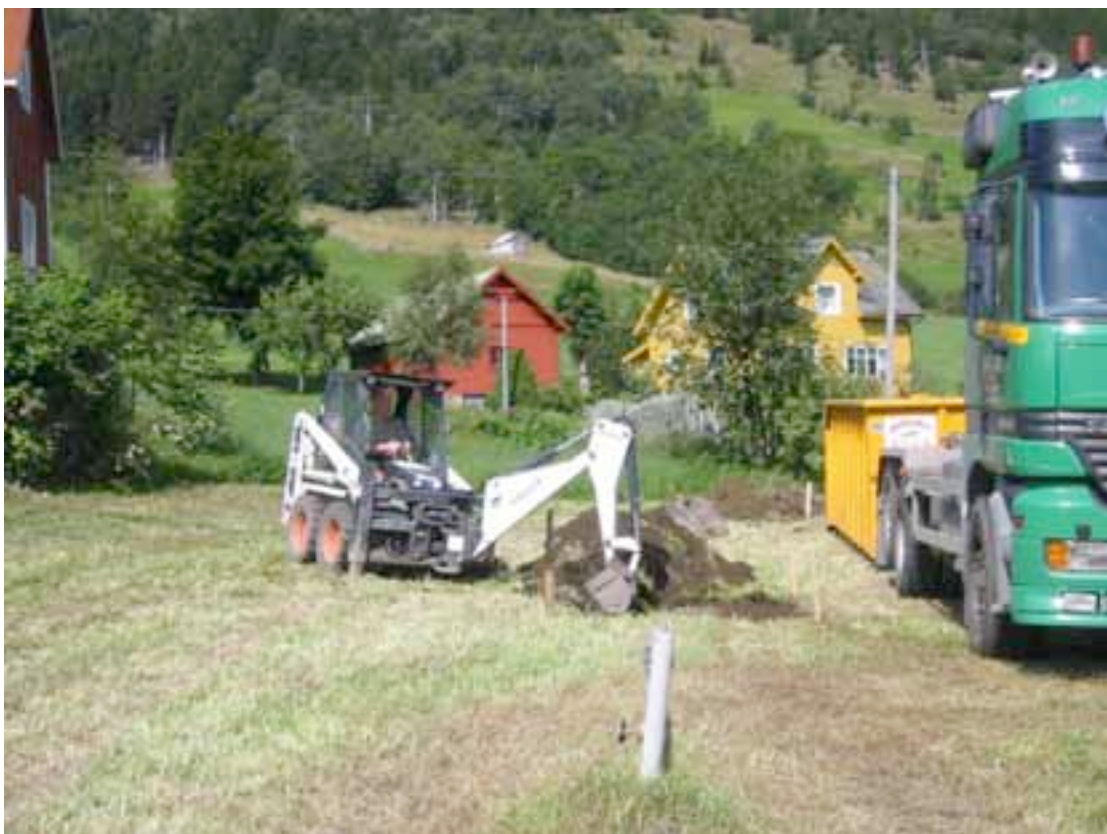
Figur 2. Balvoll planteskule 06.08.03. Massefjerning frå behandlingsstaden beh. 2 på nedsida av no oppløygd veg.

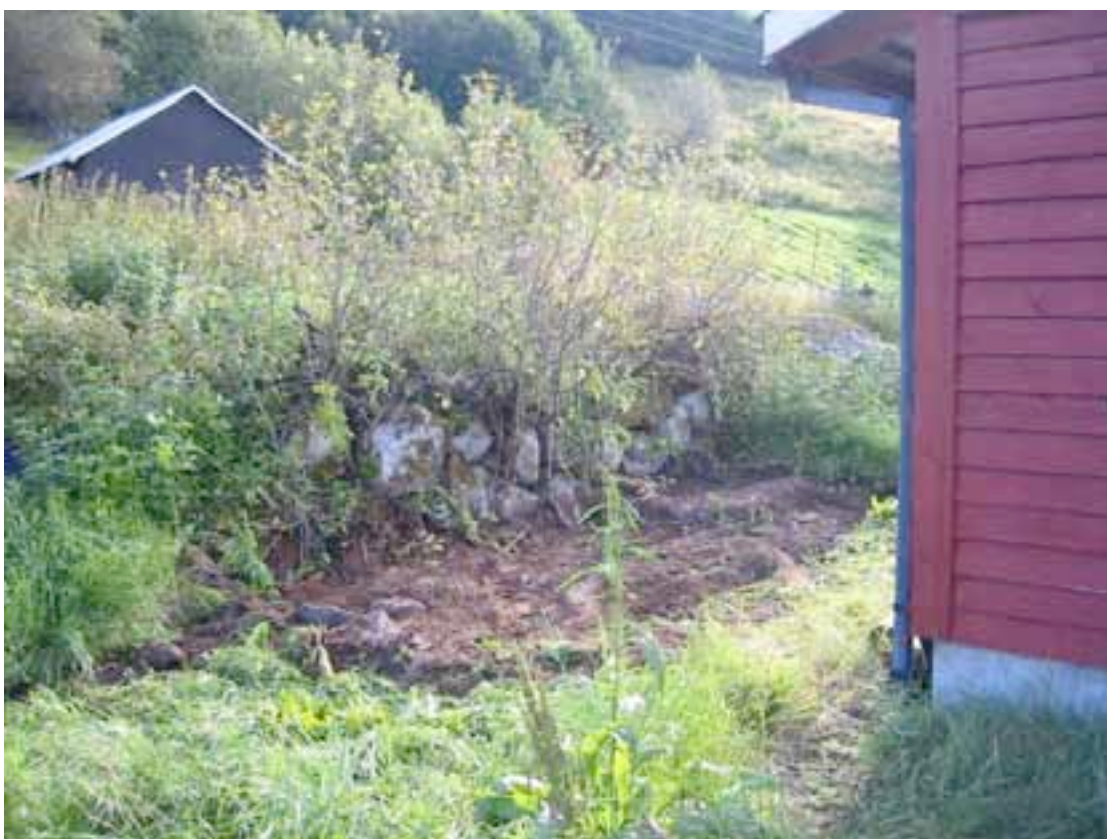
Figur 1. Tidlegare Kvam Planteskule 06.08.03. Massefjerning frå behandlingsstaden mellom uthuset og gråsteinsmuren.

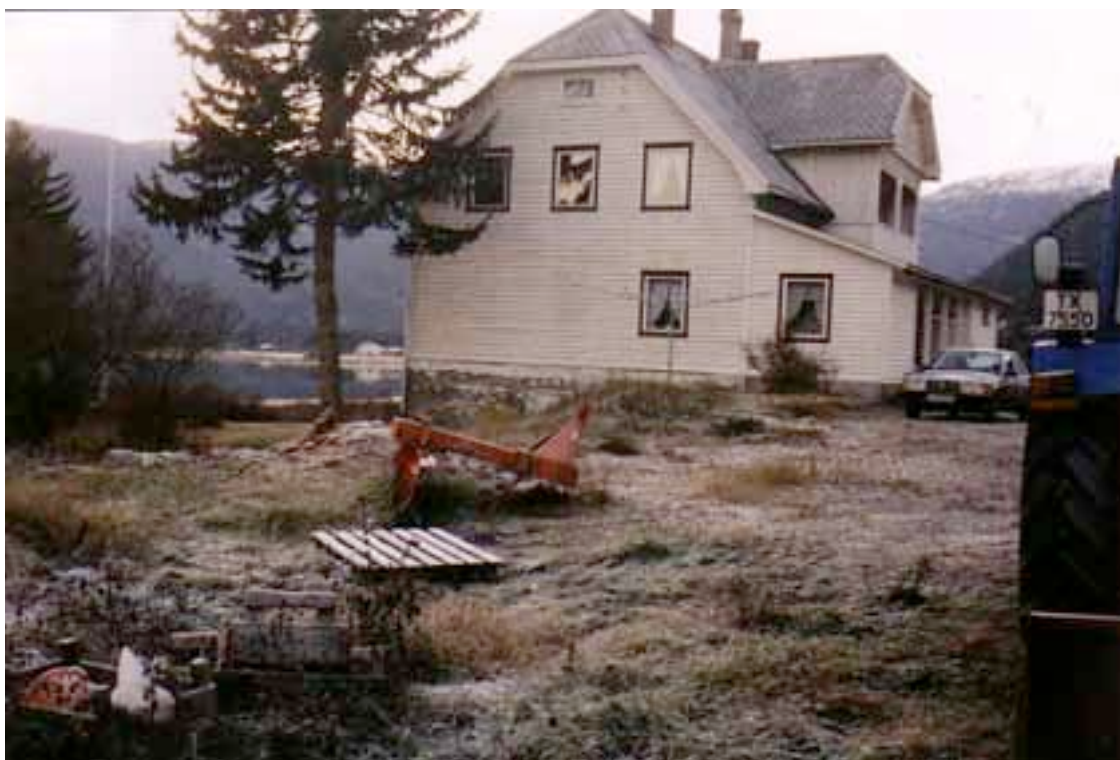
Figur 2. Tidlegare Kvam Planteskule 01.12.97. Del av området for tinglysing.

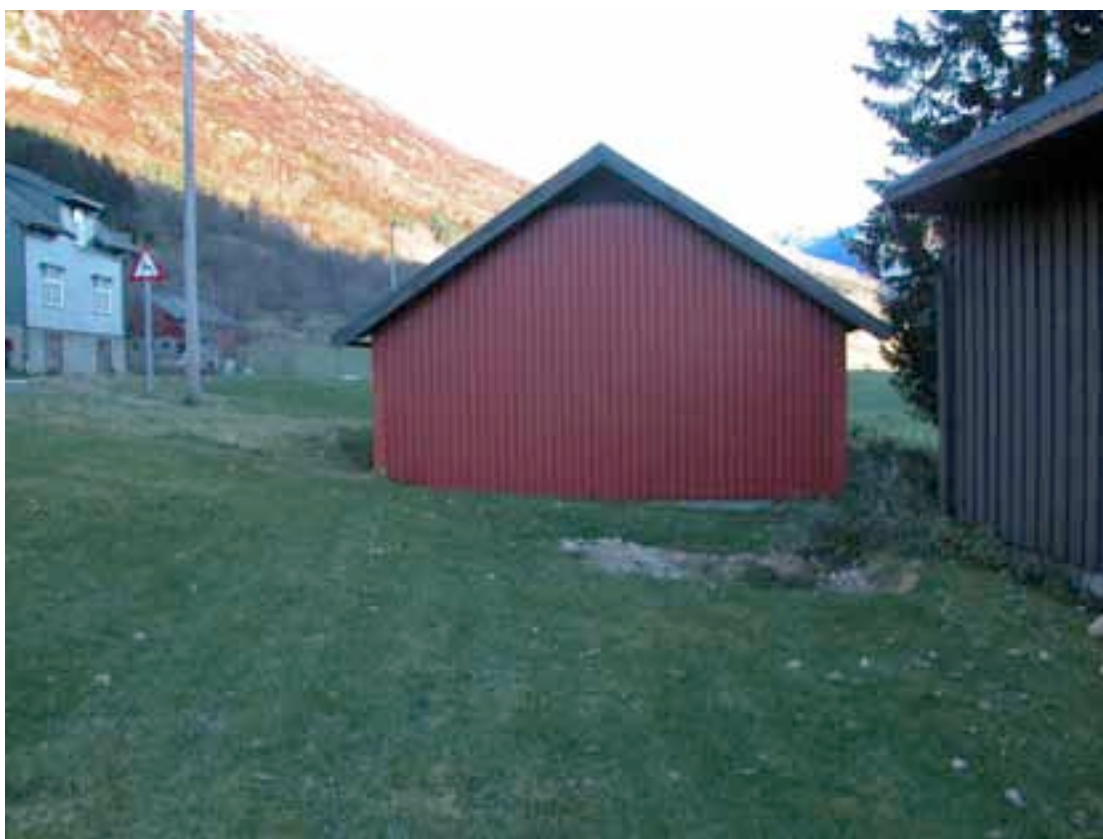
Figur 1. Tidlegare Skrede planteskule 19.08.03. Fjerning av lite og godt avgrensa DDT-deponi ved verkstaden.

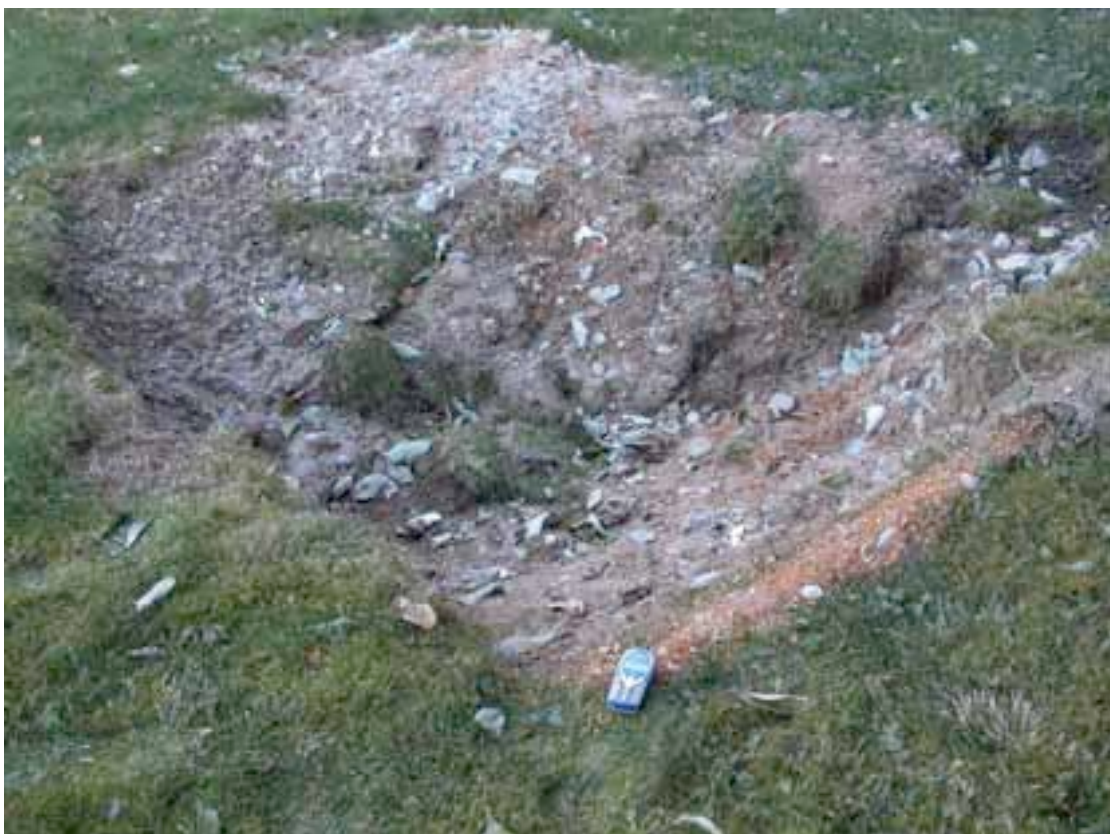
Figur 2. Tidlegare Skrede planteskule 19.08.03. DDT-deponi etter massefjerning.

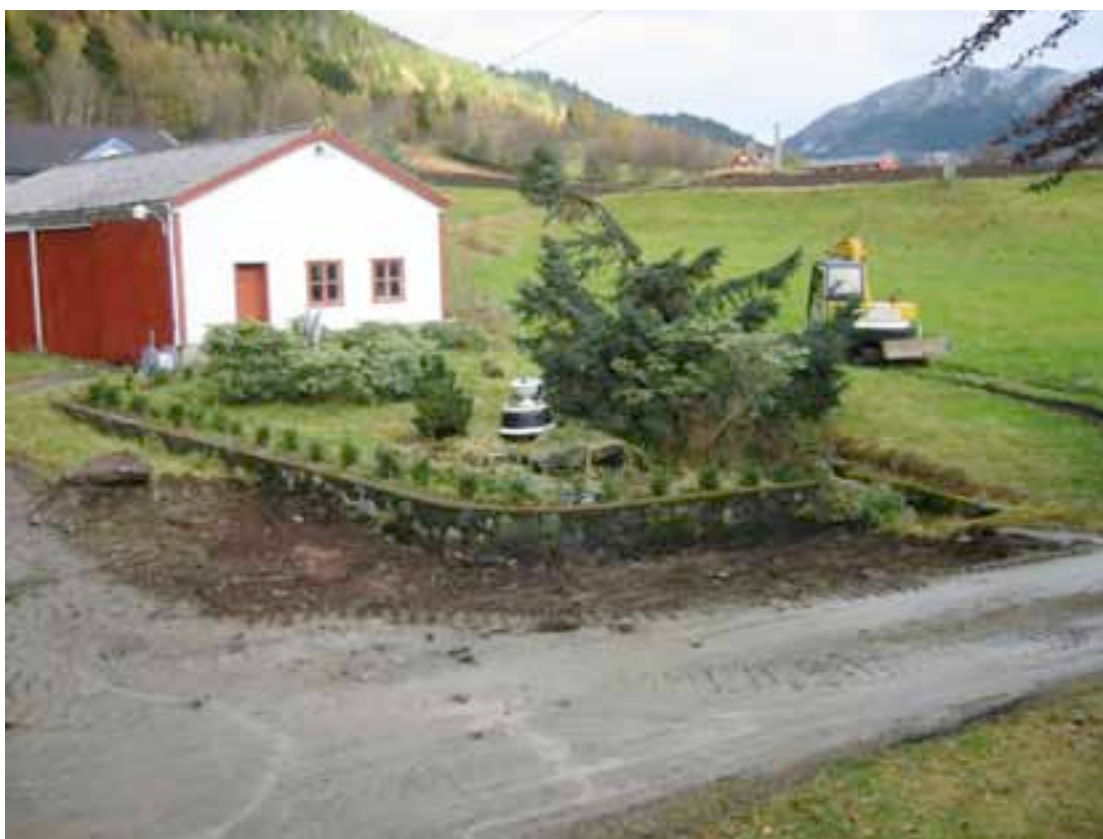
Figur 1. Tidlegare Sørland Planteskule 27.10.03. Massefjerning frå området for behandling og mellombels lagring av behandla planter for avrenning av overskotsvæske.

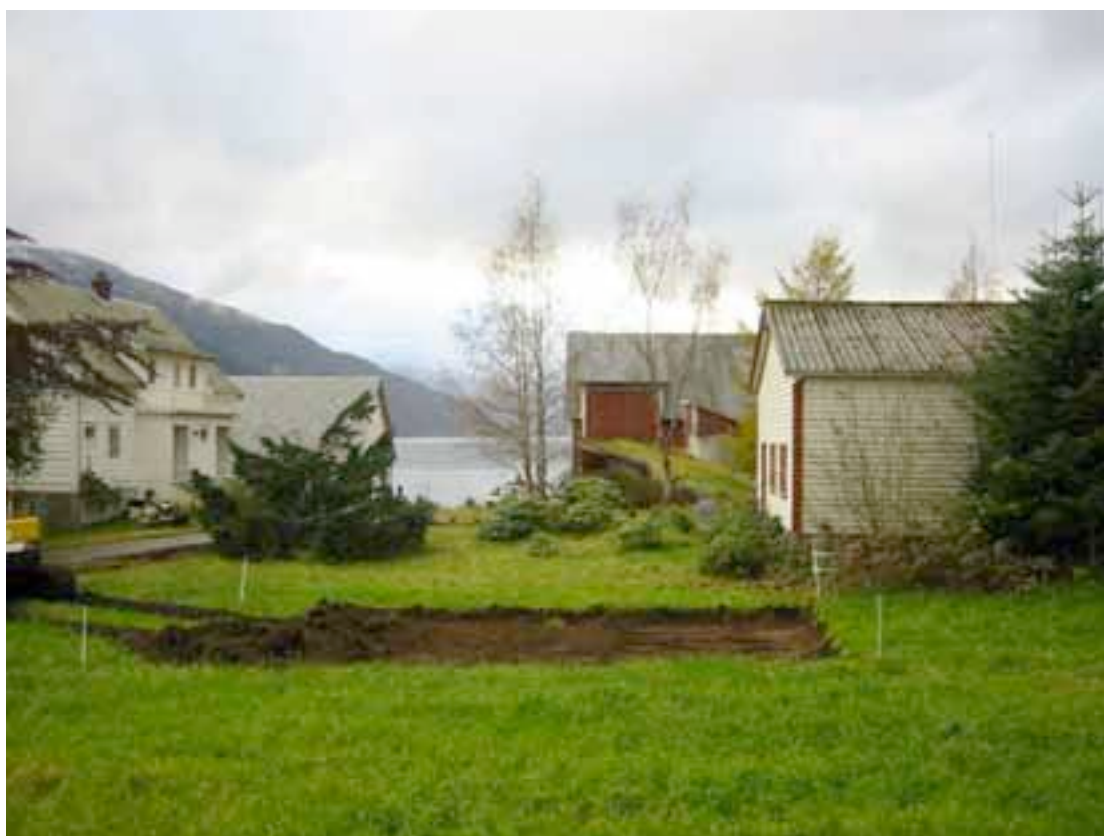
Figur 2. Tidlegare Sørland Planteskule 27.10.03. Massefjerning frå området for tippe DDT-slam.
