## **Sluttrapport om gjennomføring av tiltak ved DDT-deponi på skogplanteskulane**

Handlingsplan 2002 - 2003 for Statens forureiningstilsyn og Landbruks- og matdepartementet

Sluttrapport om gjennomføring av tiltak ved DDT-deponi på skogplanteskulane.  
Handlingsplan 2002 - 2003 for Statens forureiningstilsyn og Landbruks- og matdepartementet.

| 10. juni 2005 | Open | 24.03015 | 15 | 4 + 42 × 3 sider |

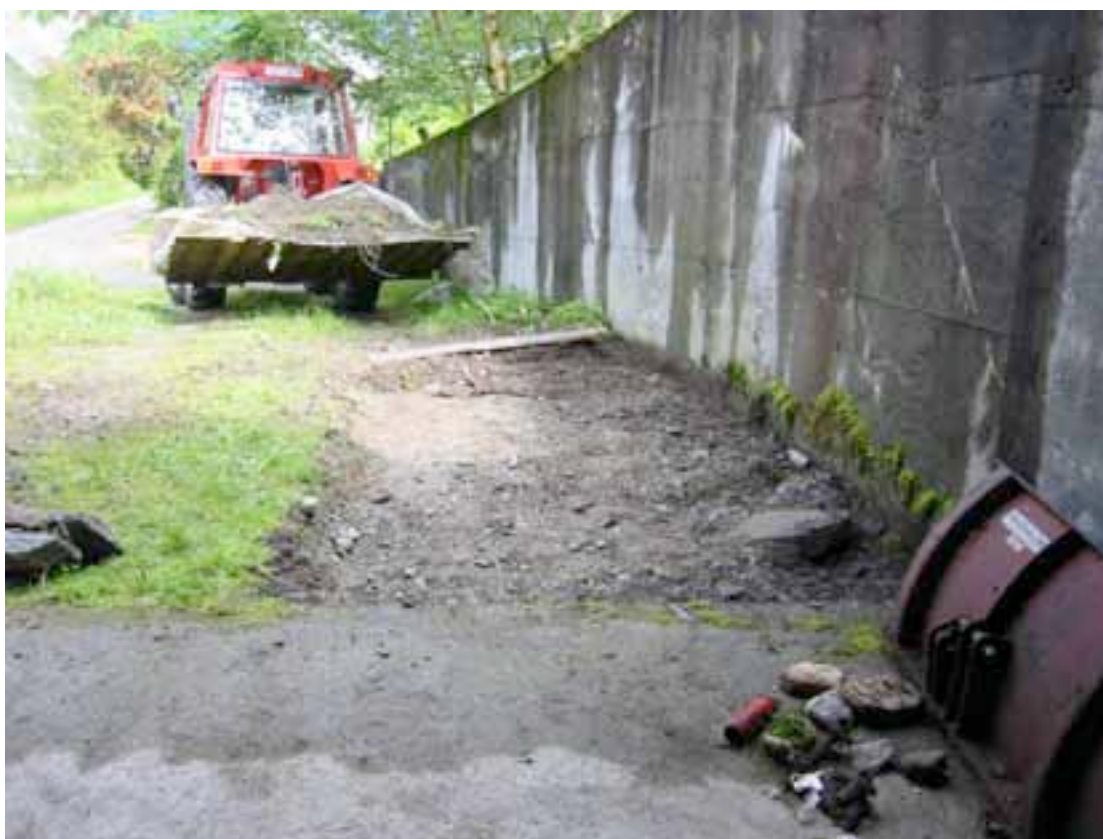
Figur 1. Tidlegare Hestenes planteskule 19.06.03. Behandlingsstaden beh. 1 under og rett utanfor låvebrua.

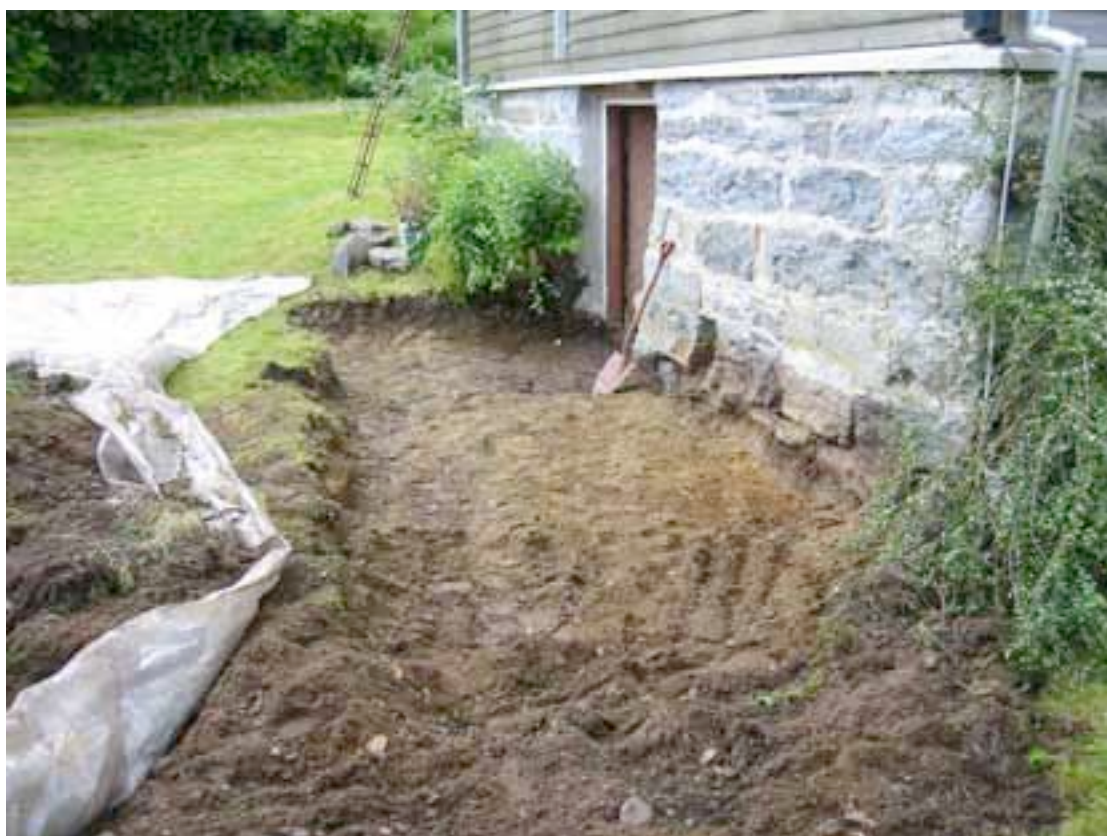
Figur 2. Tidlegare Hestenes planteskule 19.06.03. Behandlingsstaden beh. 2 utanfor kjellarinngangen til bustadhuset.

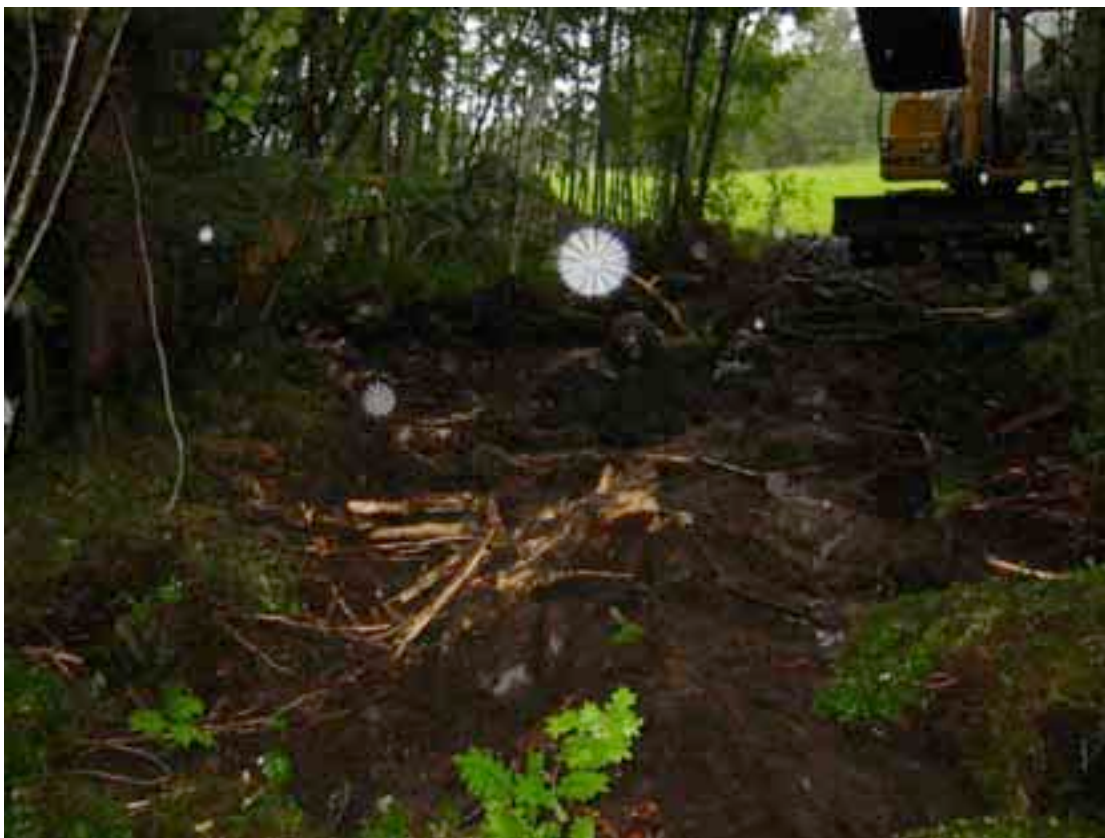
Figur 1. Tidlegare Vøy planteskule 20.08.03. Fjerning av DDT-deponiet i utmark.

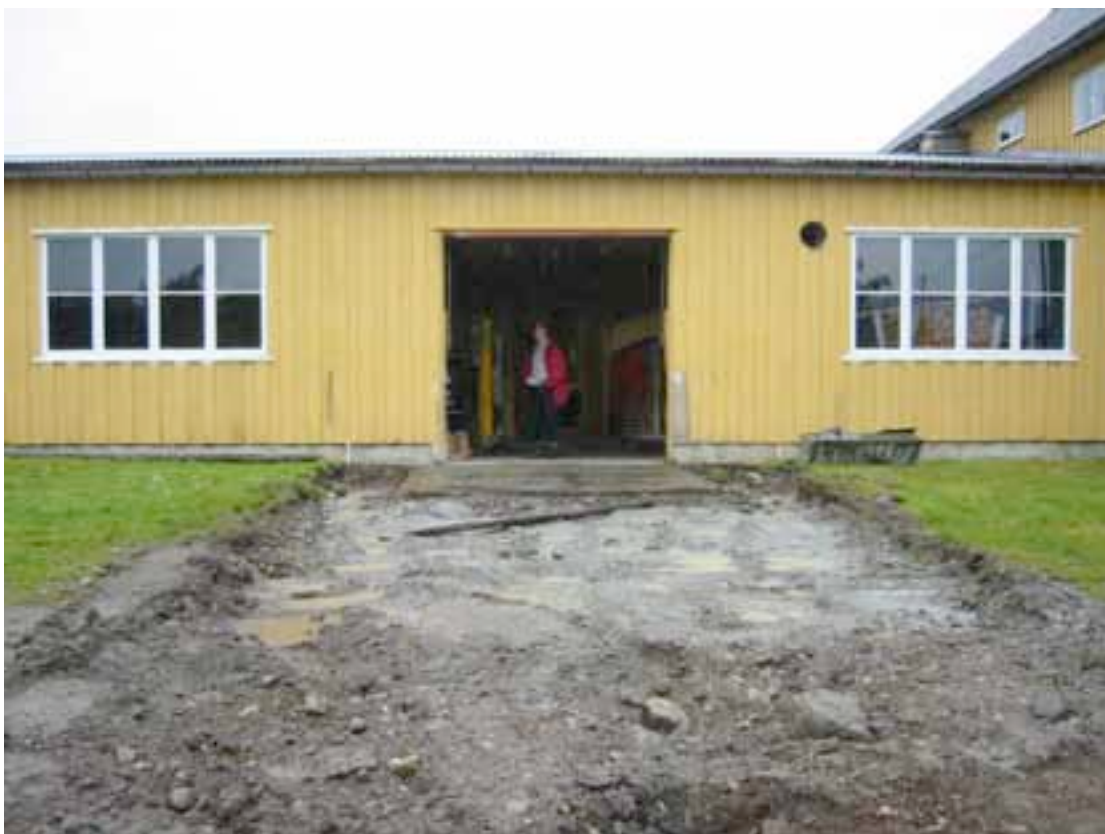
Figur 2. Tidlegare Vøy planteskule 20.08.03. Massefjerning framanfor porten til behandlingsstaden/kjølelageret og mot dyrkamarka hitafor og til venstre for biletet.

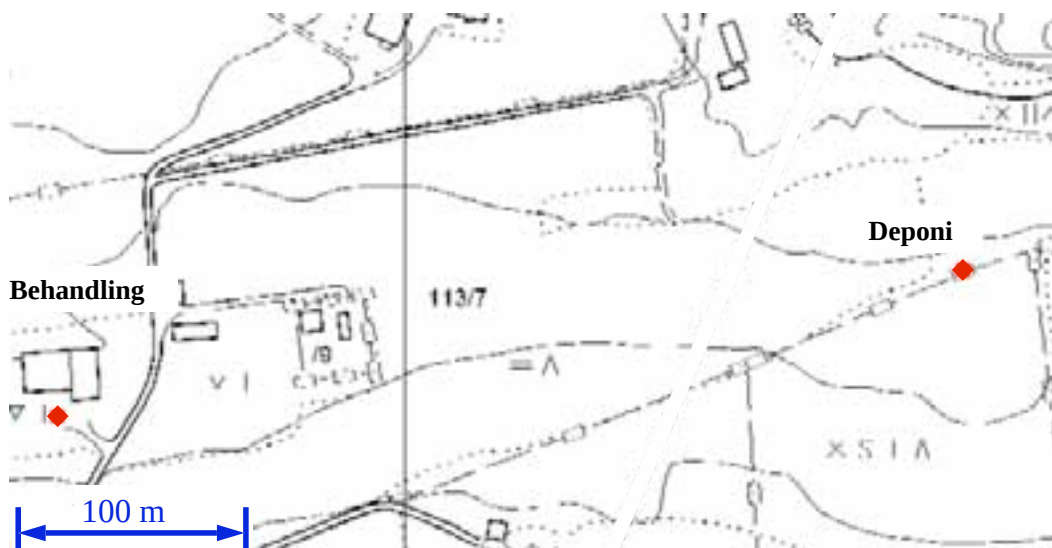
Sanering av støv på  
150 m<sup>2</sup> over kjølelager

Spill og depo-  
nering av slam

Spill utanfor  
behandlingsstad

Deponi i  
utmark

- Tiltaksformer
- Masse fjerna
  - Tildekt med tinglysing
  - Tinglysing
  - Ingen tiltak

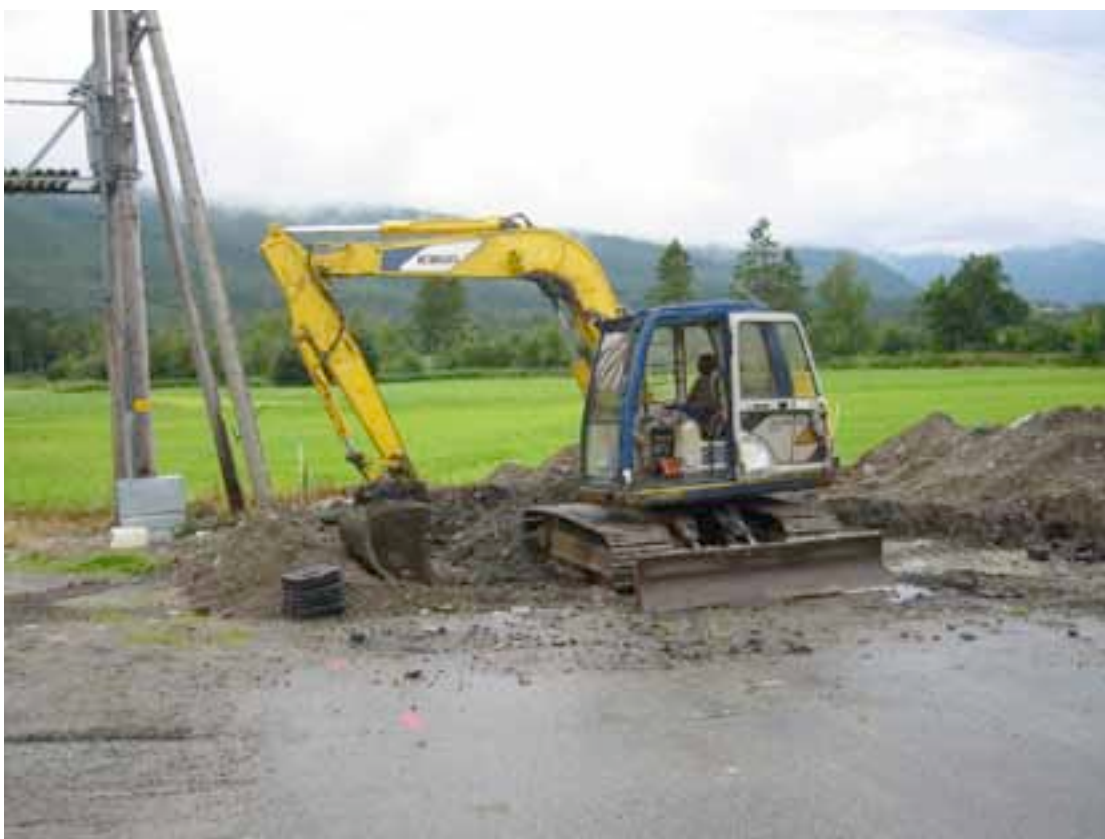
Figur 1. Megarden Planteskule 19.08.03. Fjerning av deponimasse på kanten mot dyrkamarka.

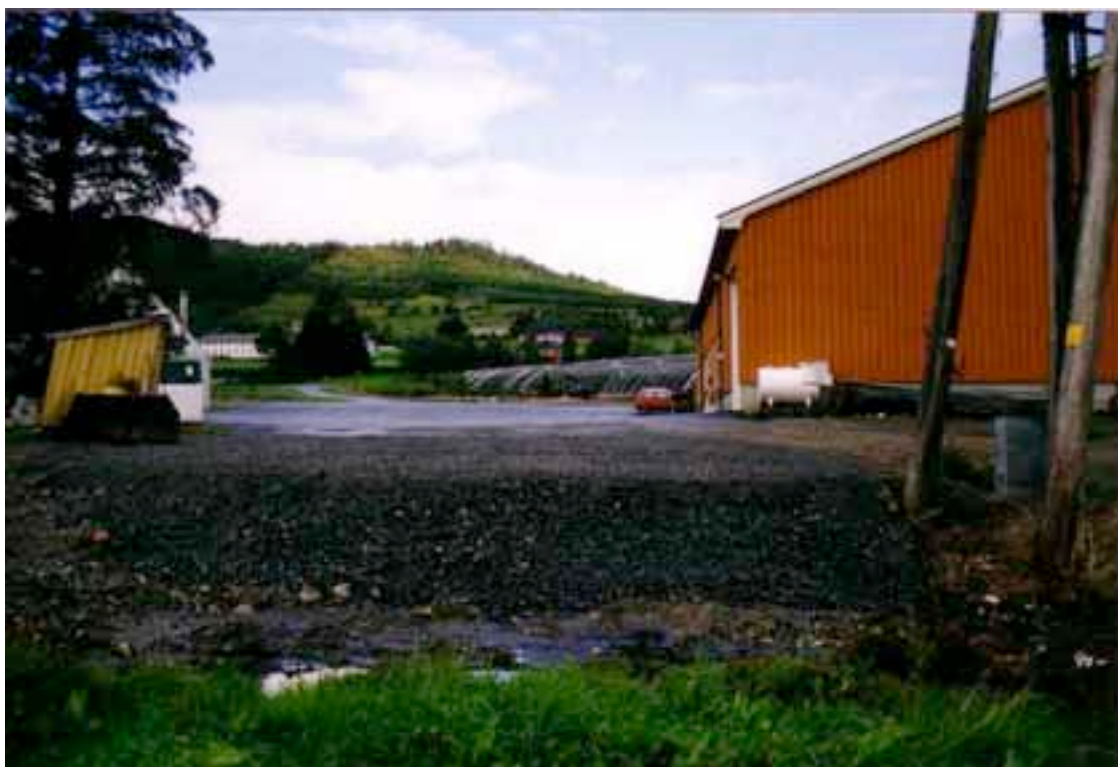
Figur 2. Megarden Planteskule 23.09.03. Det tidlegare deponiområdet etter massefjerning og tilført ny berelagsmasse.

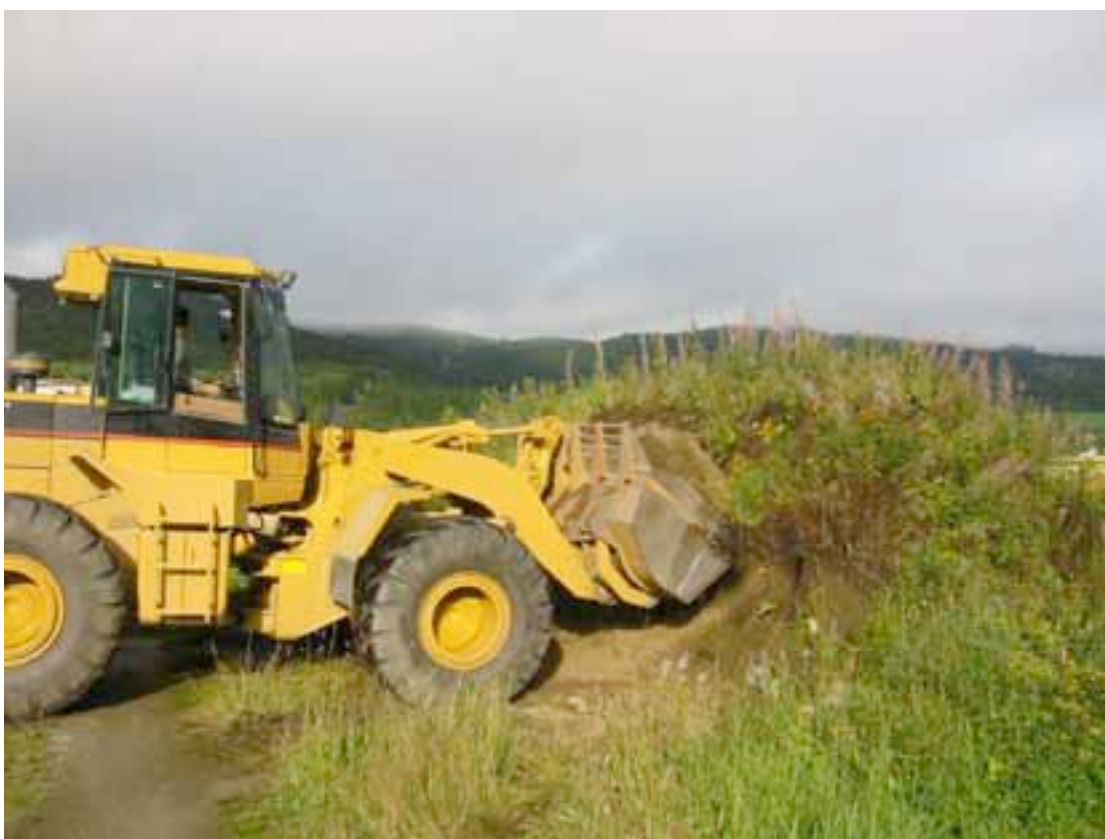
Figur 1. Tidlegare Muan Planteskole 18.08.03. Opplasting av jordhaug med DDT-restar i samanskrapa masse frå veksthusområdet.

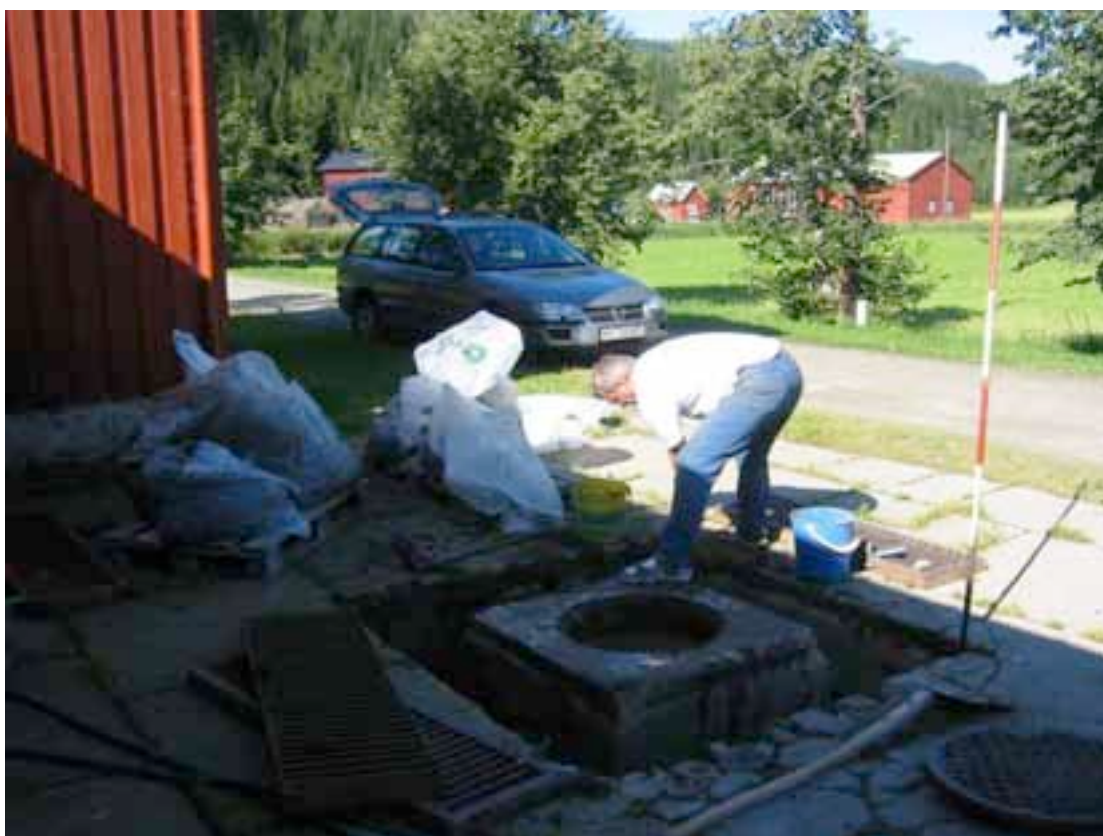
Figur 2. Tidlegare Muan Planteskole 18.08.03. Mekanisk tømming av sandfanget. Slamsuging vart utført i indre kum.

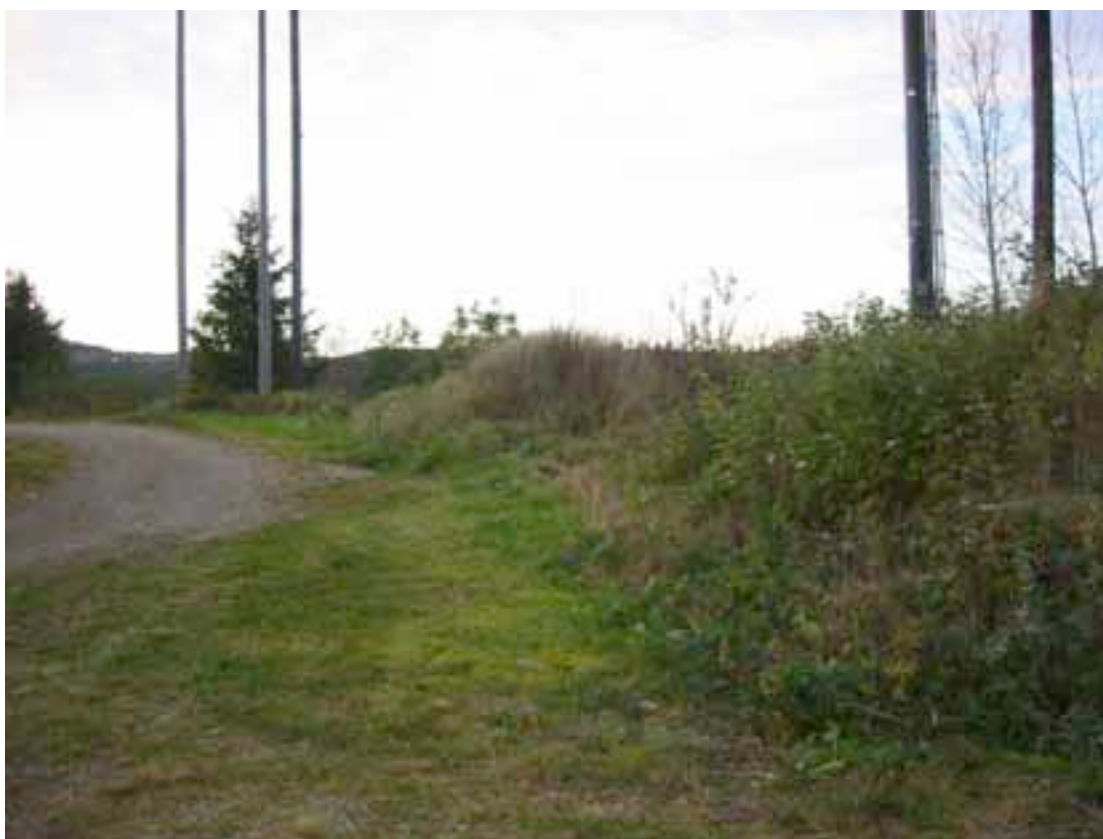
Figur 1. Skjerdingsstad planteskole 07.10.02. Deponi i sone 1. Deponert masse ligg på bakkekammen og ned i skråninga til høgre i biletet.

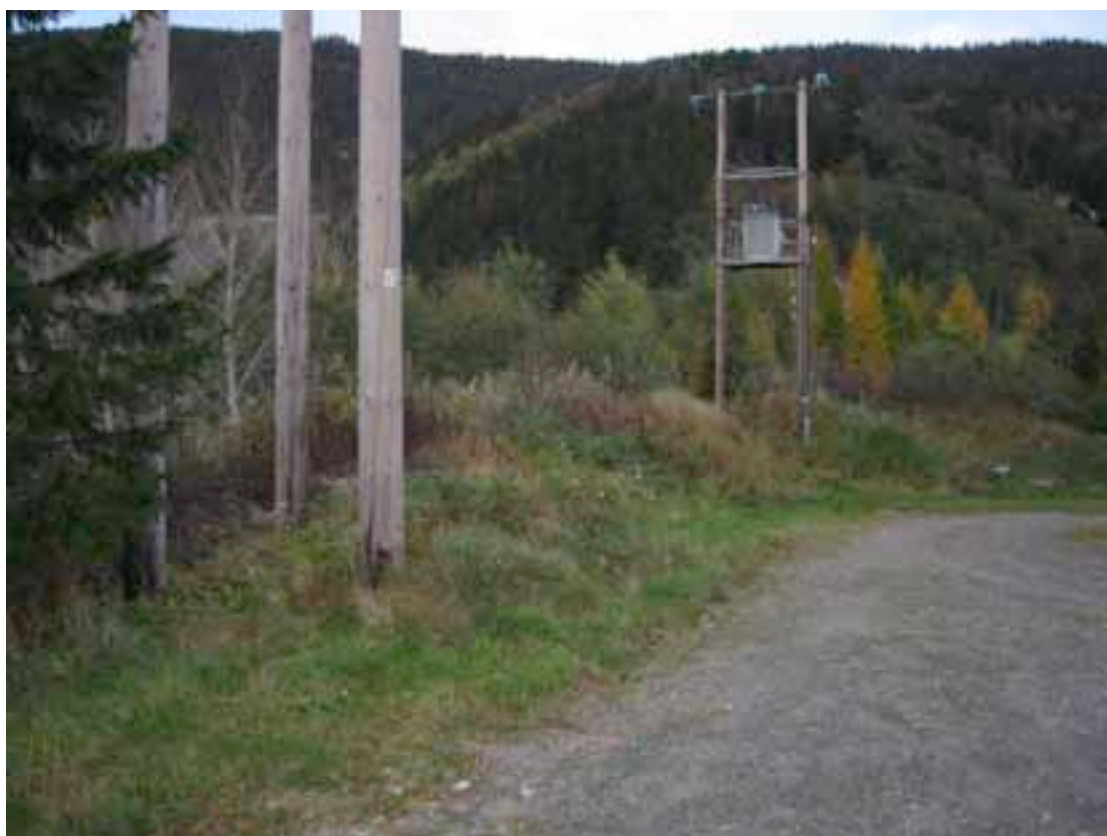
Figur 2. Skjerdingsstad planteskole 07.10.02. Deponi i sone 1. Deponert masse ligg mellom dei to mastene, 5 m inn frå vegen og ut i skråninga til venstre i biletet.

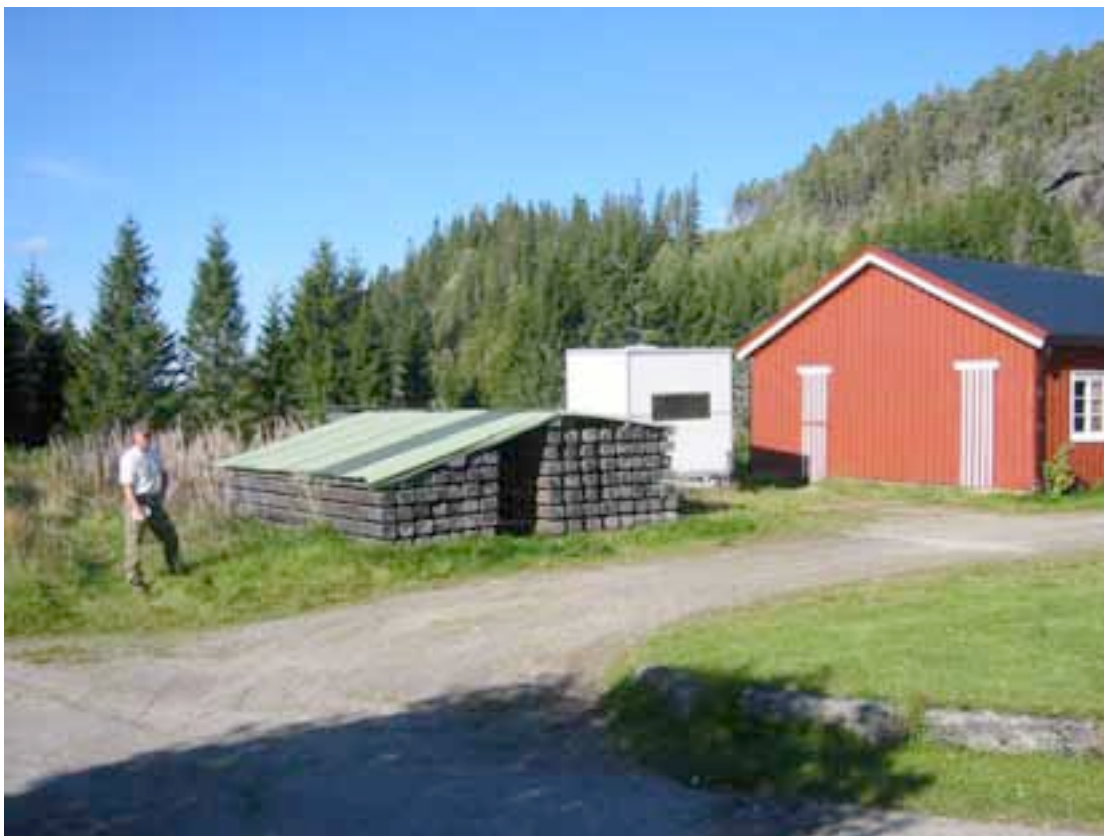
Figur 1. Ogdalsbruket, Steinkjer kommuneskoger 10.09.03. Behandlingsstaden sør for garasjen. Jordprøver vart tekne frå under plankestabelen og i avrenningsretningen frå området.

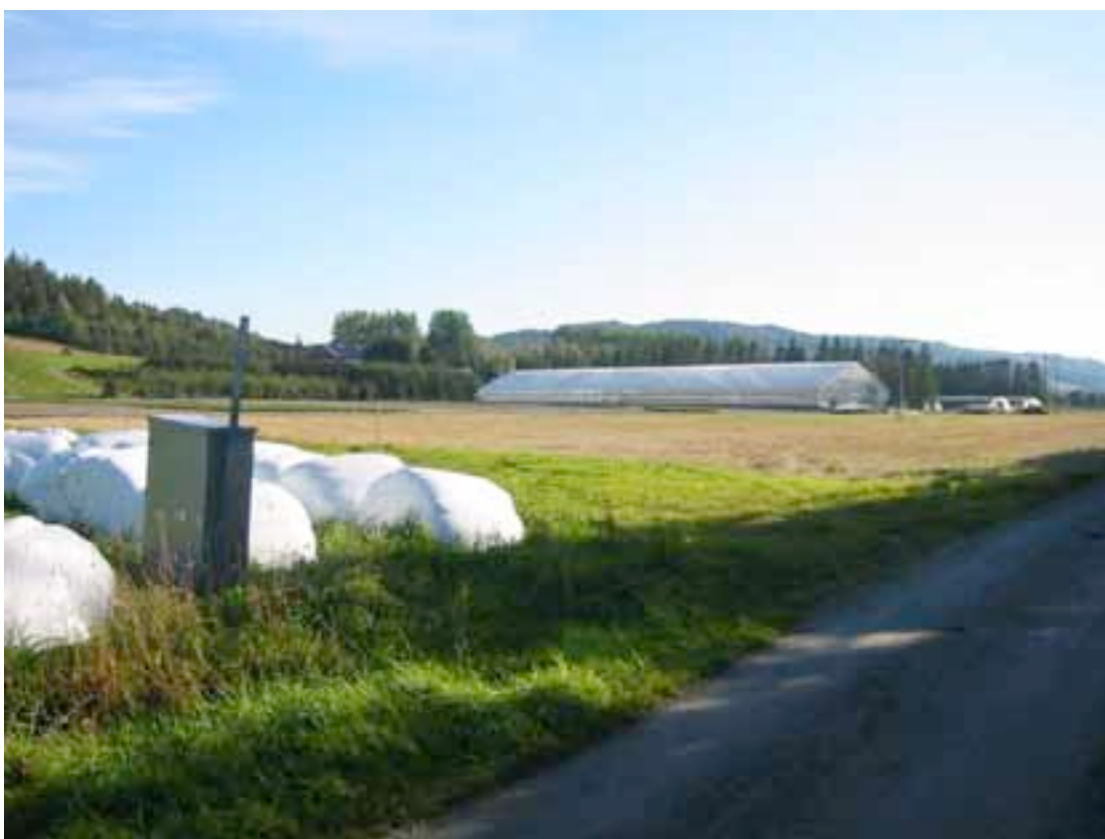
Figur 1. Stiklestad Planteskole 10.09.03. Området for nedgrave DDT-slam sett i retning mot skogplanteskulen (deponiområde 1).

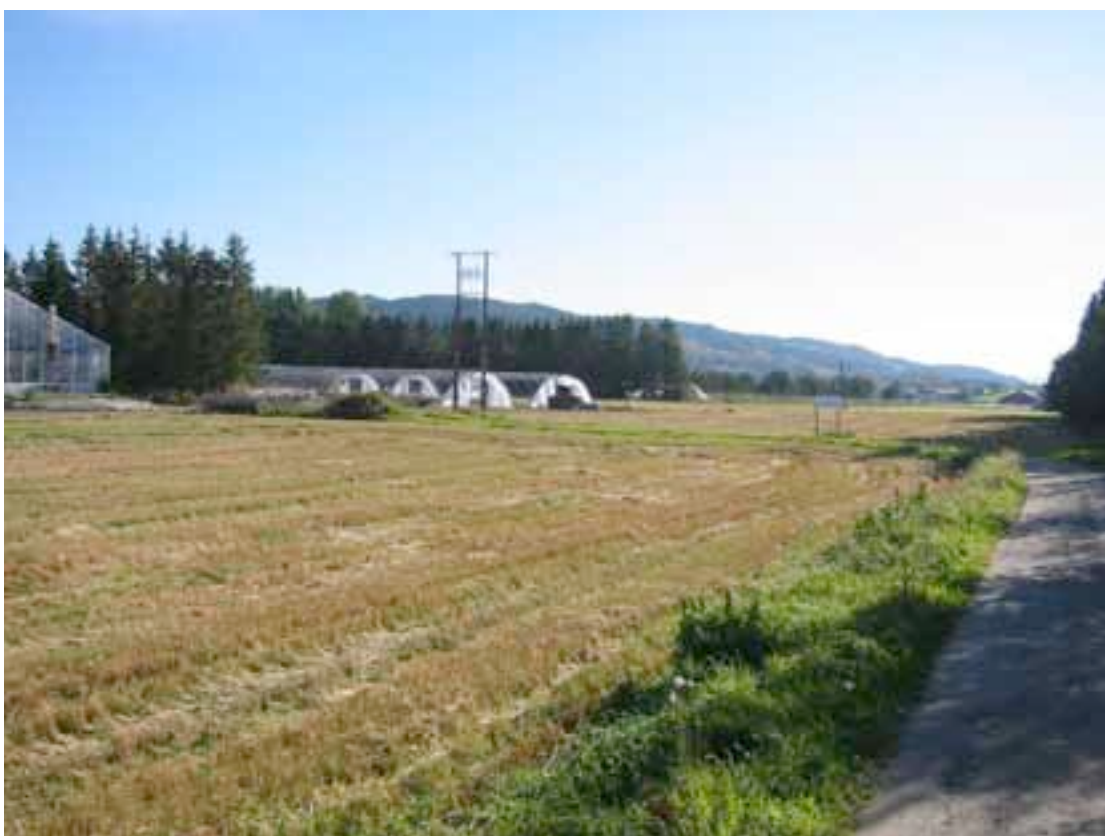
Figur 2. Stiklestad Planteskole 10.09.03. Området for nedgrave DDT-slam langs driftsvegen nedanfor veksthusa (deponiområde 2).

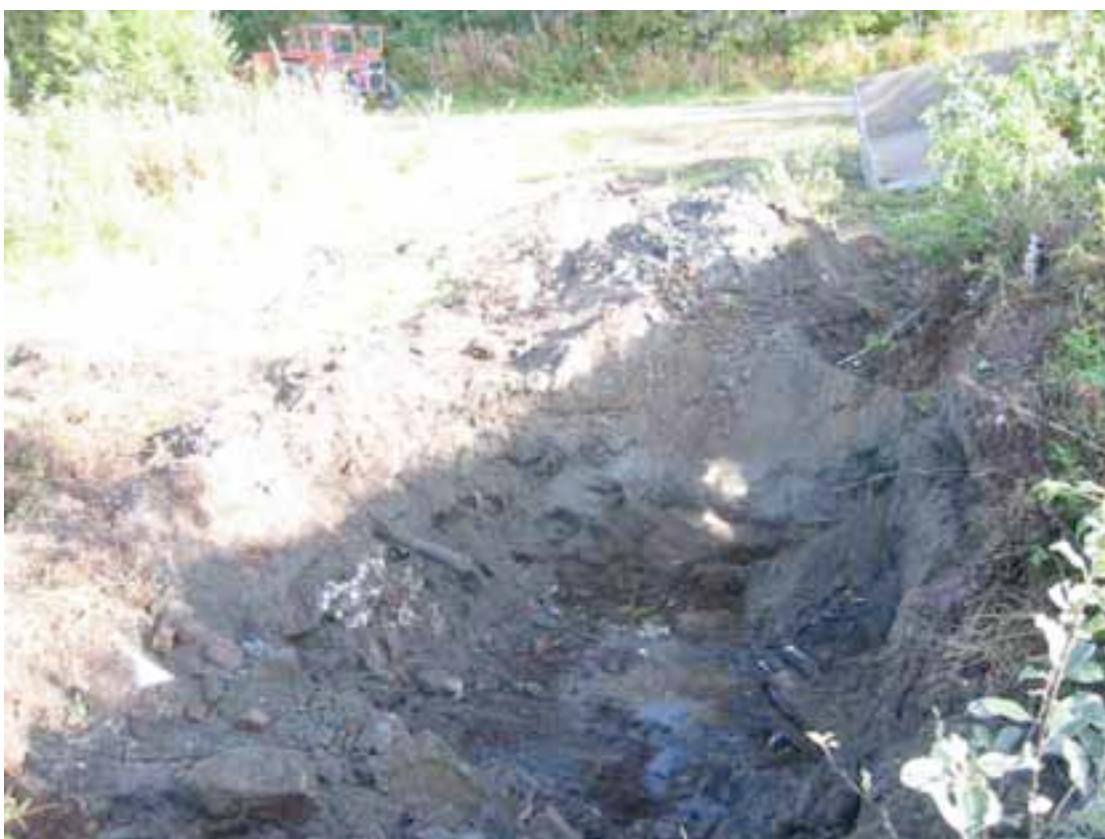
Figur 1. Kvatningen Planteskole 10.09.03. Fjerning av deponiet med DDT-slam og annan avfallsmasse til ned i naturleg siltjord og torv/myr.

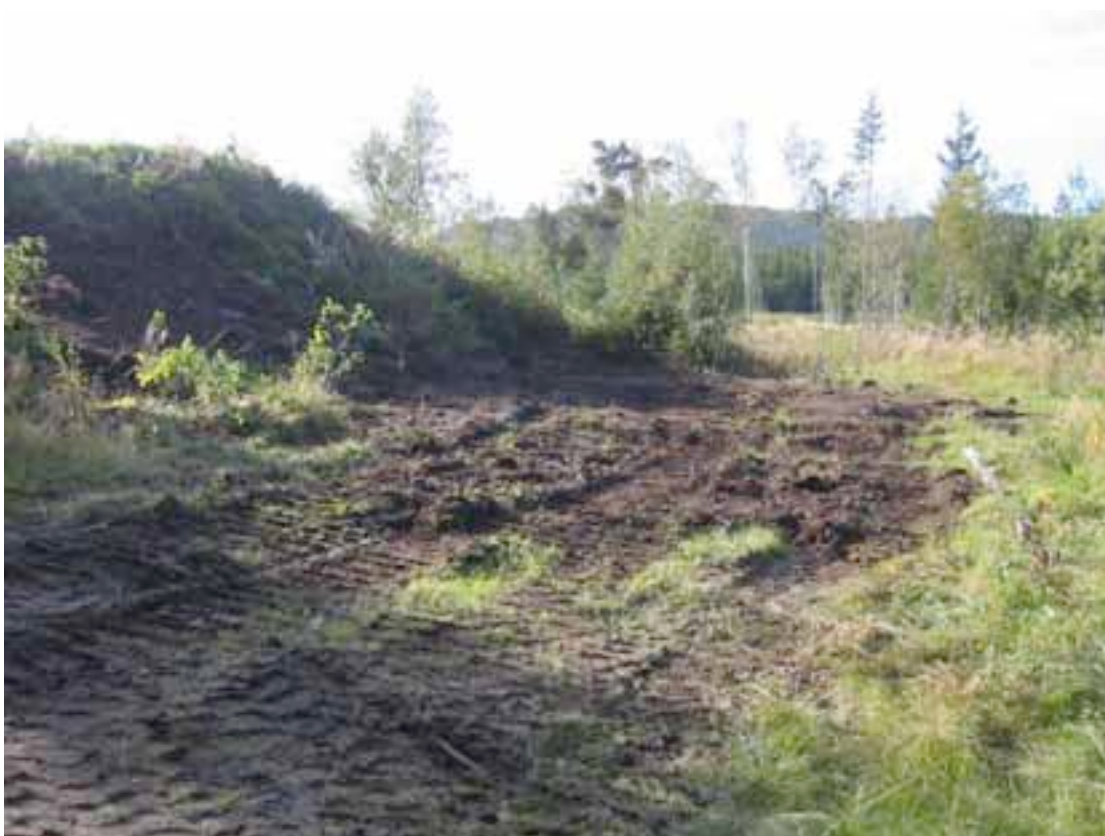
Figur 2. Kvatningen Planteskole 10.09.03. Deponiområdet etter massefjerning og tilbakefylling med rein masse.

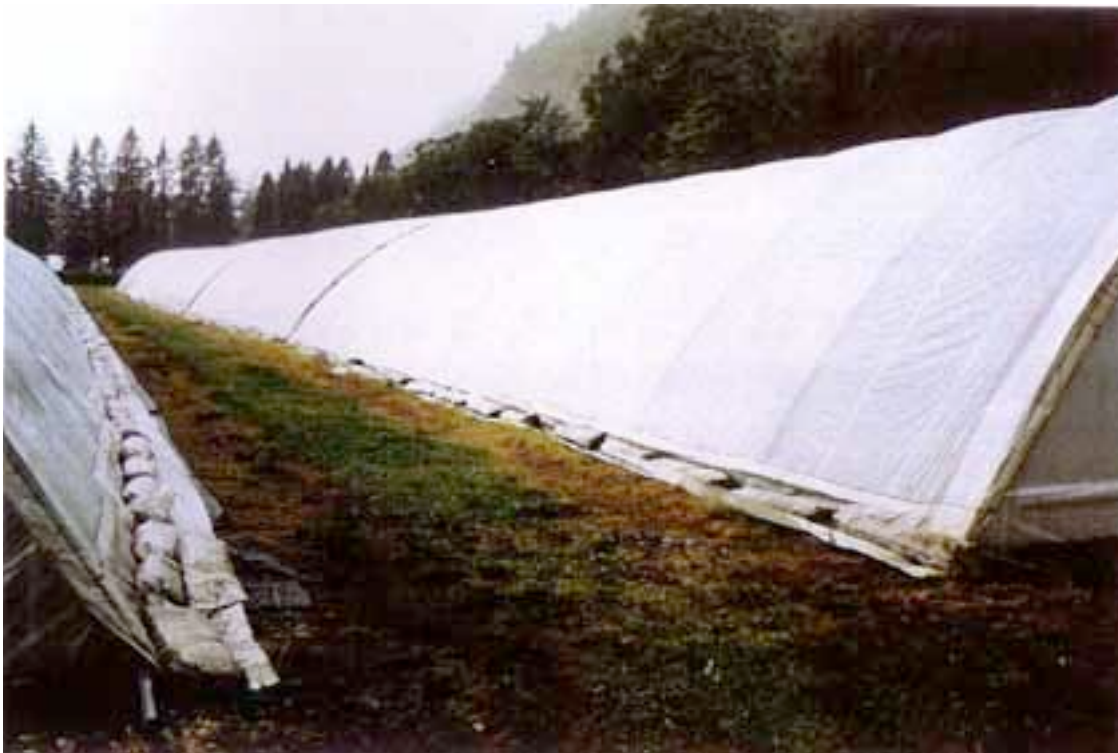
Figur 1. Alstahaug Planteskole 24.08.99. Deponiområdet med grunt nedgrave slam mellom veksthusa, som no er tekne ned.

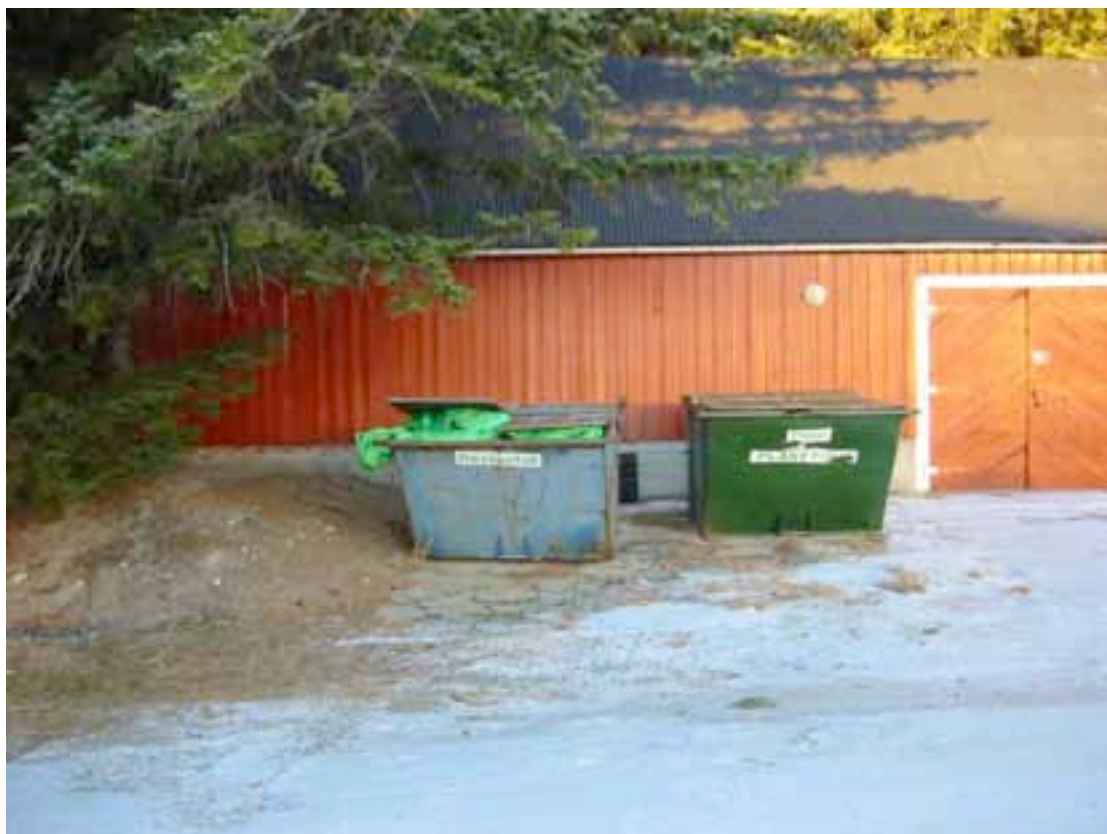
Figur 2. Alstahaug Planteskole 20.11.02. Behandlingsstaden med betongdekke. Området er omgrava etter at behandlinga var avslutta.

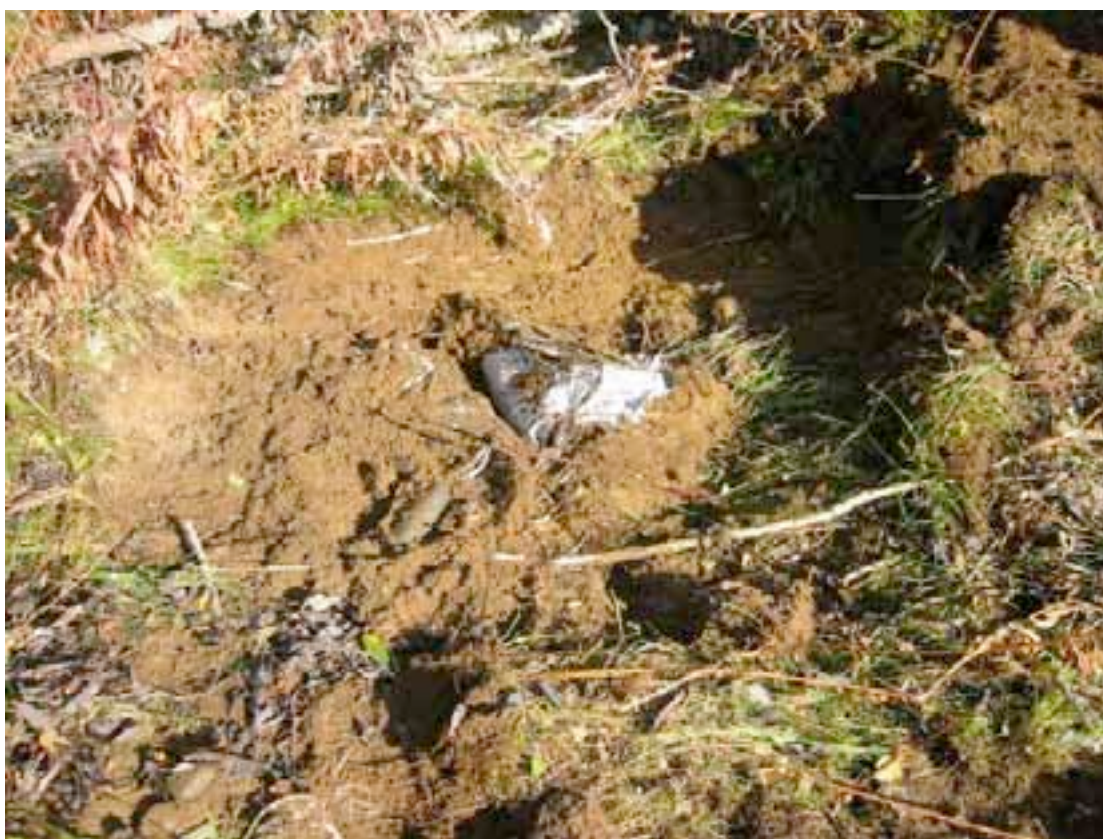
Figur 1. Tidlegare Skogstad planteskole 11.09.03. DDT-slam emballert i plast i deponi A.

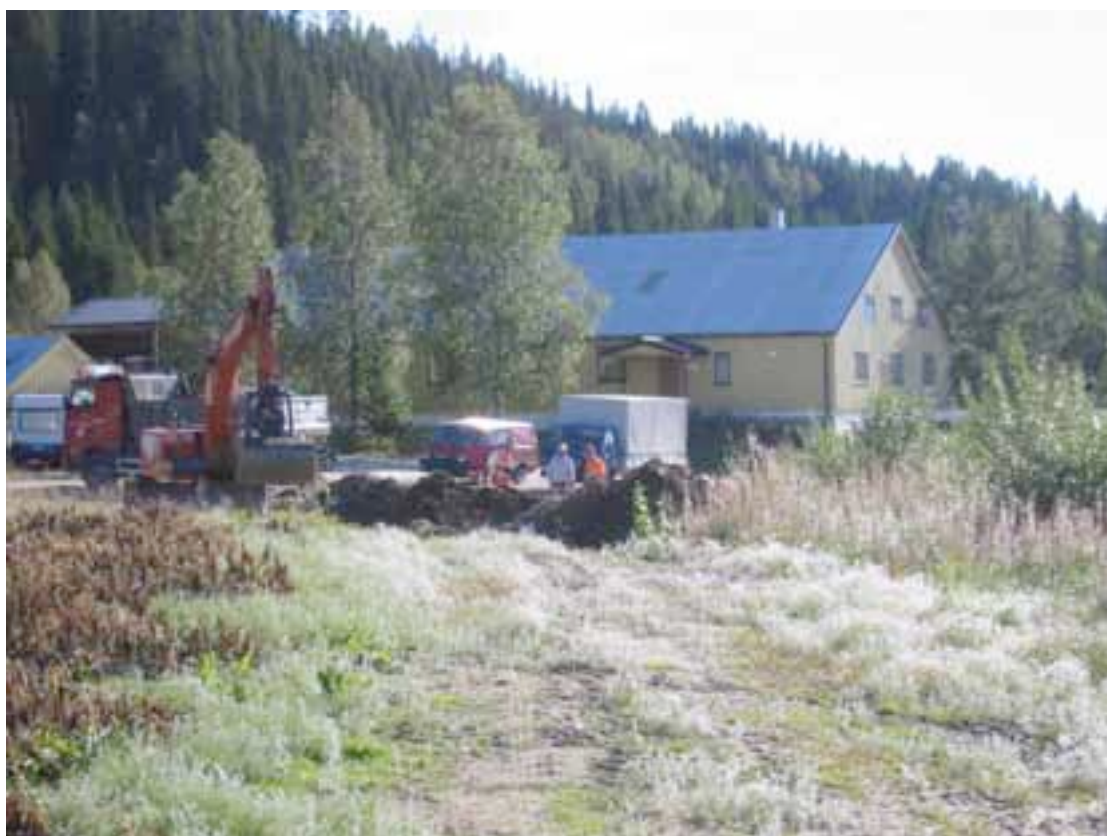
Figur 2. Tidlegare Skogstad planteskole 11.09.03. Deponiområde B. DDT-slam deponert mellom annan avfallsmasse på fyllingskanten mot E6. Massane er overdekte med rein jord og grus.
