# SFT: Fakta

TA-nummer 1731/2000

## Uttak og håndtering av eldre isolerruter

### Informasjon til entreprenører

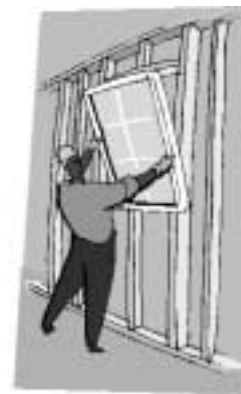
- Det må ikke under noen omstendigheter brukes varme på eller omkring ruta. Dette kan føre til giftig gass.
- Rutene bæres og lagres stå-

ende, slik at glasset ikke brekker.

PCB-holdige isolerruter med karm skilles fra annet bygningssavfall. De må stables stående for å unngå brekkasje.

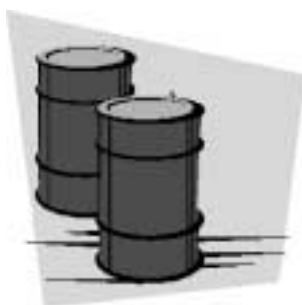
*Knust materiale lagres i lukket tønne*

- *Ruter uten ramme eller karm* lagres i lukket container som kan løftes horisontalt.
- *Knust materiale* lagres i lukket tønne merket "PCB-holdig spesialavfall"
