# sf: Fakta

TA-nummer 1704/2000, februar

## Hva gjør miljøvernmyndighetene for å stanse nye utslipp fra PCB i produkter ?

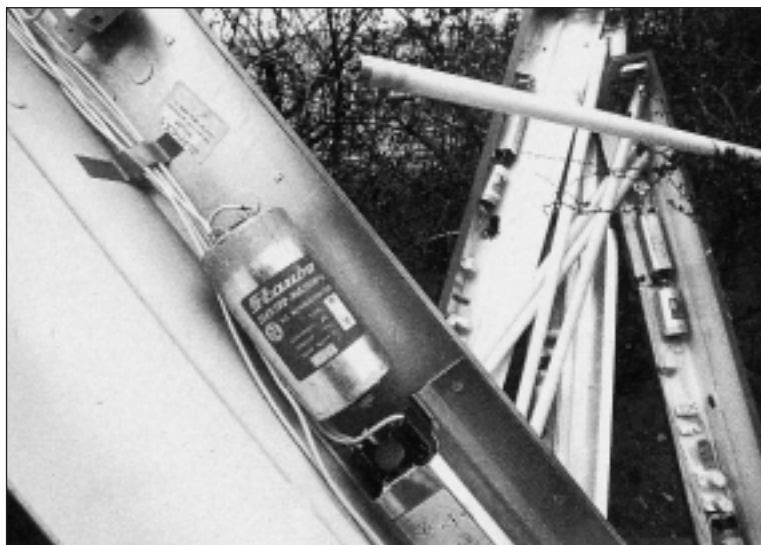
Lysrørarmatur med kondensator som inneholder PCB.

Dette forbudet innføres med den nye PCB-forskriften. De små kondensatorene viser seg å ha nærmest evig levetid, og over 90 % av dem, dvs. flere

millioner små PCB-holdige kondensatorer fra 60-70 tallet, finnes fremdeles i lysrørarmaturer innendørs og utendørs i større bygg som skoler, sykehus og kontorbygninger i det offentlige, og i noen næringsbygg.

Utendørs finner vi de PCB-holdige kondensatorene i kvikksølvdamplampearmaturer i vegbelysning, idrettsanlegg og lignende. Den som eier lysanlegget har ansvar for at kondensatorene blir tatt ut av armaturene og levert som spesialavfall.
