KARTLEGGING AV MILJØGIFTER I BANGARVÅGEN  
OG VÅGEN I STAVANGER HAVN

RAPPORT NR. 2003-0067

DET NORSKE VERITAS

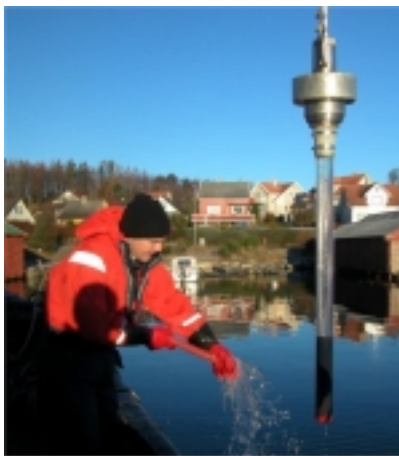
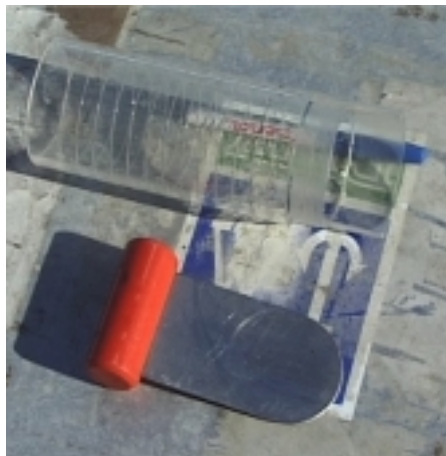
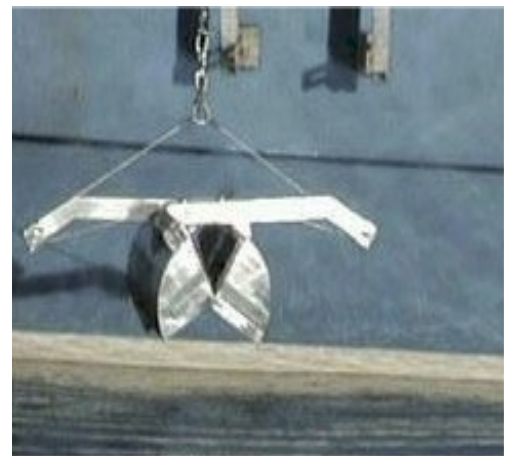
**Figur 3.2.** "Abdullah corer"(venstre), sedimentkutter (midten), og KC van Veen grabb (høyre).

- "Abdullah corer" som kan innhente sedimentkjerner på opptil 100 cm lengde. Coreren er modifisert, slik at en kan montere ekstra lodd for å øke penetreringsevnen i sandig (hardt) sediment
- KC van Veen grabb (0,1 m<sup>2</sup> overflateareal)
- Sedimentkutter

Kjølebager ble benyttet til lagring av prøver i forbindelse med feltarbeidet. Noe av utstyret er vist i figur 3.2.

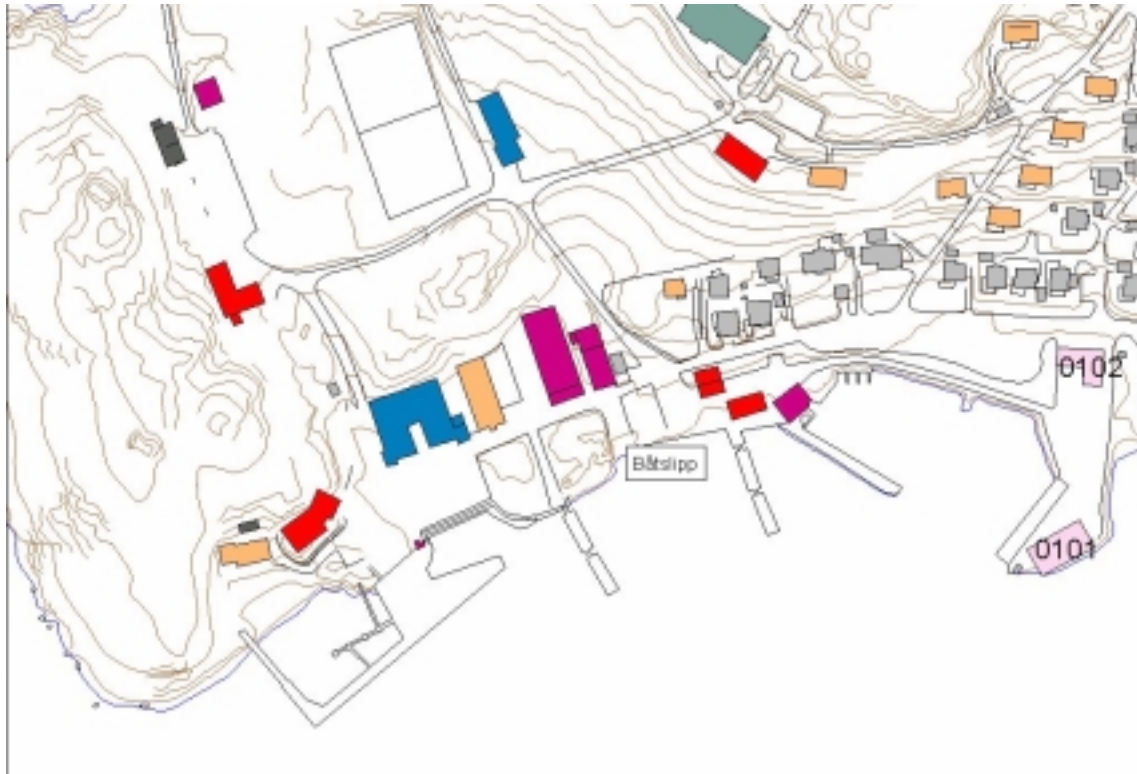
**Figur 4.1** Forsvarets orlogsstasjon på Ulsnes.

Slipp for båter opp til ca. 30 fot (se figur 4.1) er stort sett benyttet til spyling og stoffing av privatbåter. Ved spyling og stoffing av privatbåter kan tungmetaller tilføres sjøen. Eventuell olje fra båtmotorer er samlet opp og levert til godkjent mottak.

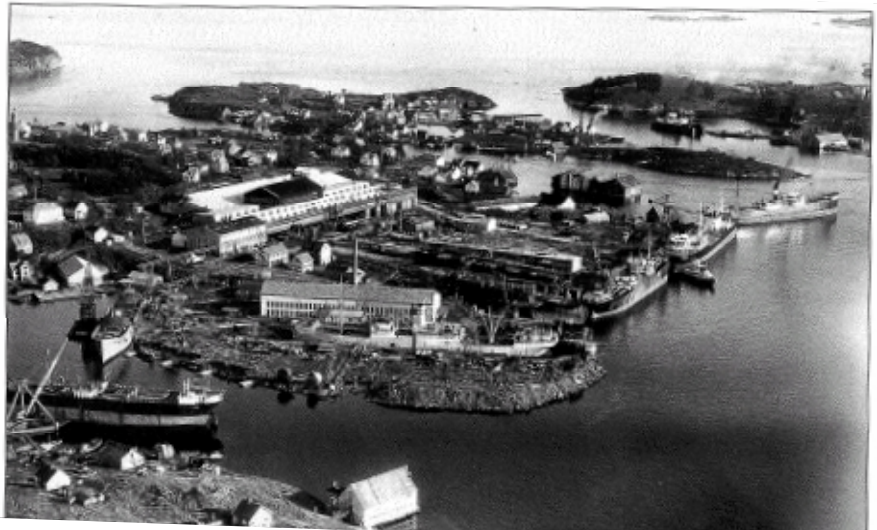
**Figur 4.2** Rosenberg Verft i 1948. Nyhavn vises til venstre på bildet.

Som det fremgår av figuren lå det tidligere en vik midt i området som het Nyhavn. Figur 4.2 viser Nyhavn og verftsområdet slik det så ut i 1948.

I Nyhavn skal det ha pågått skipsopphugging i regi av Stavanger Skibsophugnings CO. A/S (Moen 2001). Denne virksomheten kan ha medført forurensning til grunnen (olje, tungmetaller, PCB).

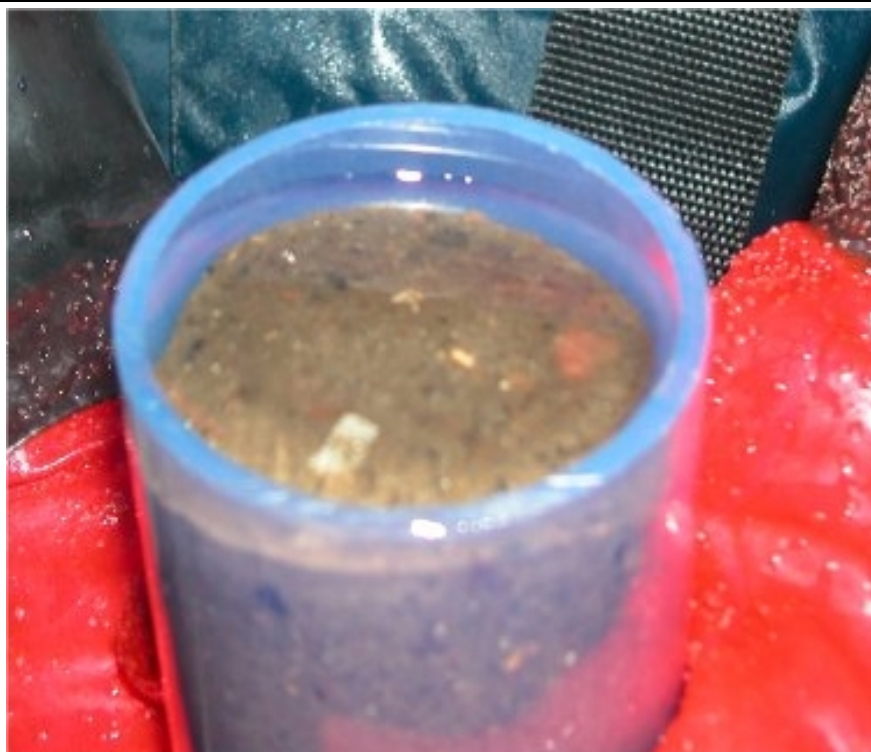
Sandig overflatesediment fra corer

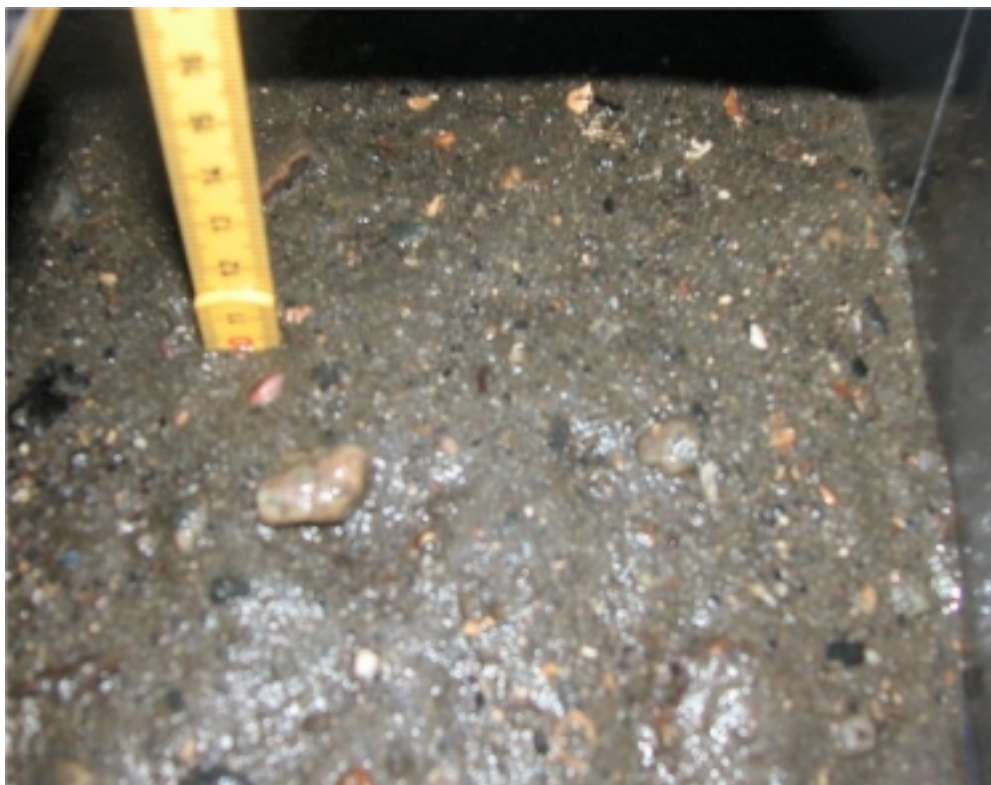
Overflatesediment fra stasjon Ny 3 i Vågen

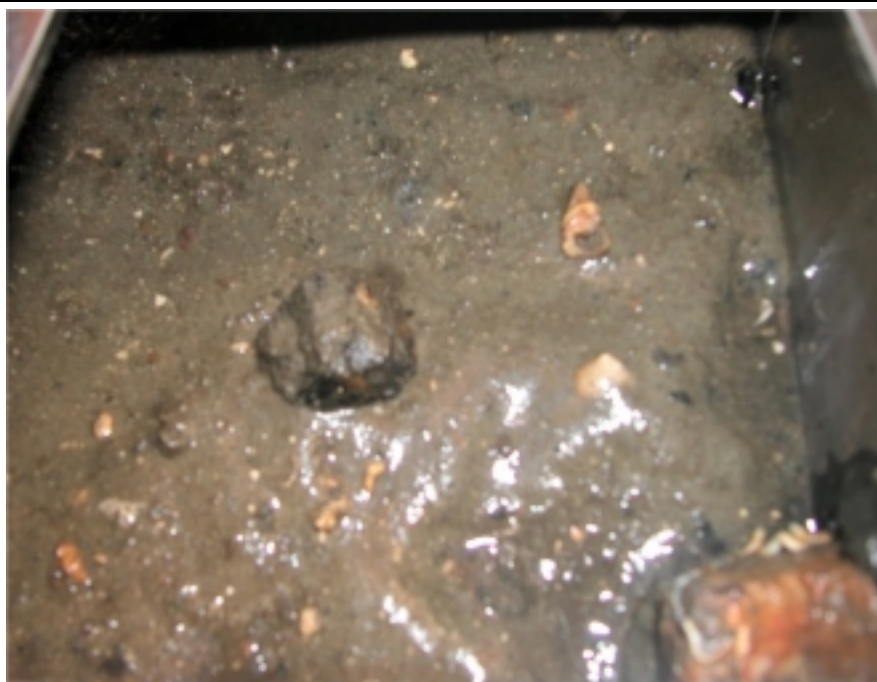
Overflatesediment fra stasjon Ny 1 i Bangarvågen

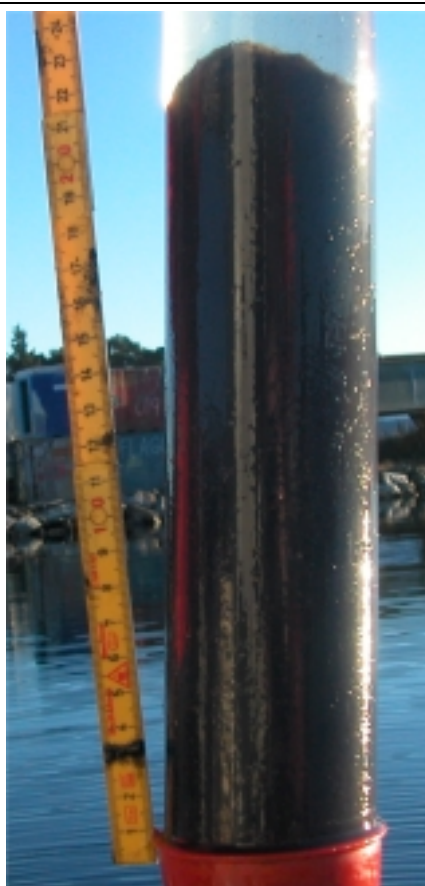
Corer-prøve innhentet fra Ny 3 Bangarvågen

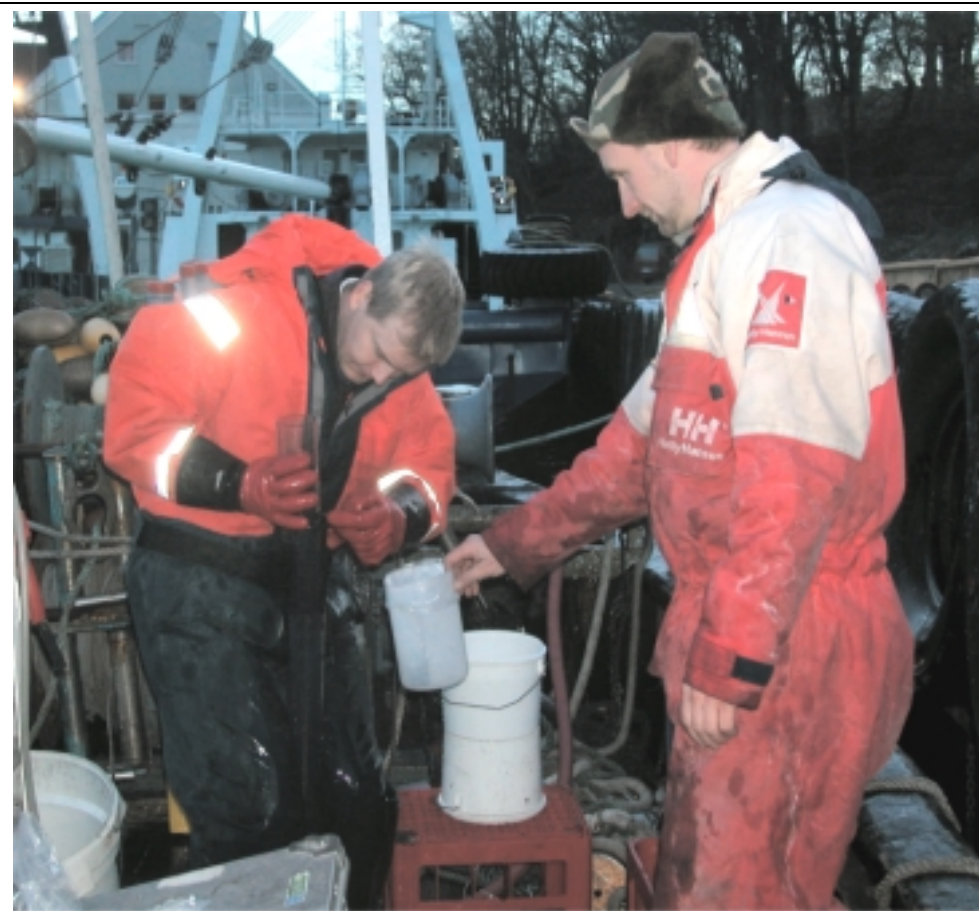
Kapping av kjerner med ”kjernekapprer”

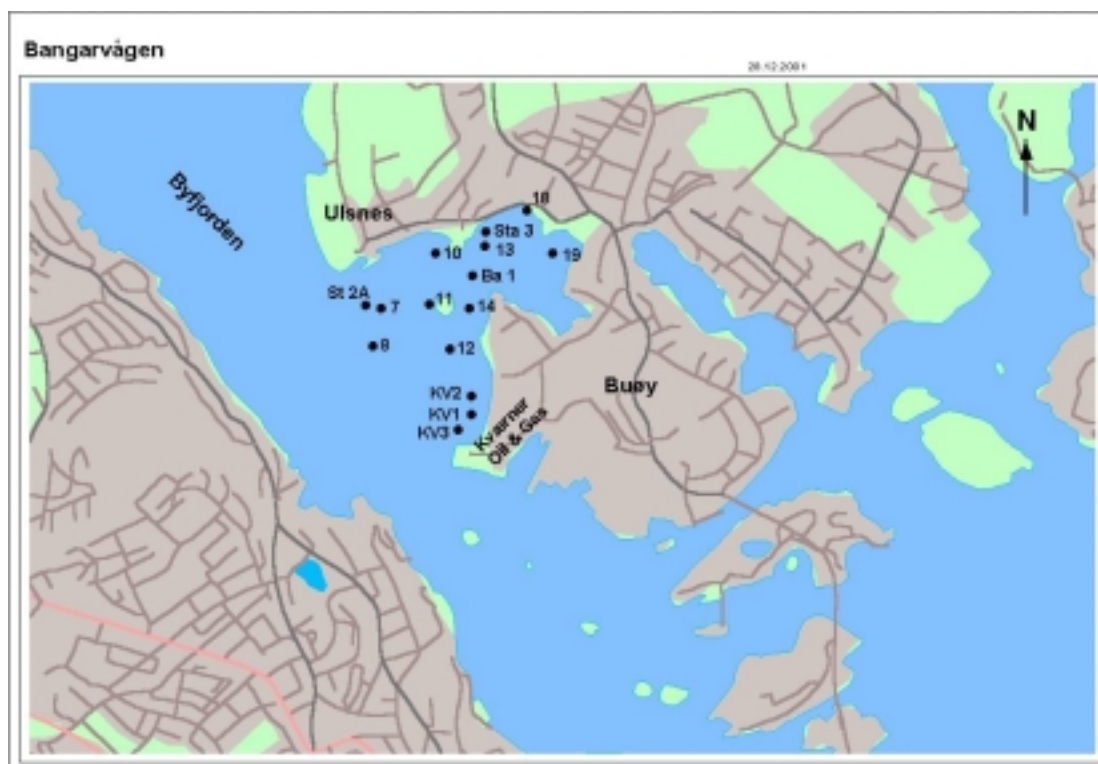
Figur 3. Oversikt over stasjonsplassering i Bangarvågen. Stasjoner med kun tallbetegnelse er målt i 2001. Kv 1-3 er målt i 1999. Sta 2 og Ba1 er målt i 1995, mens Sta3 er målt i 1993.
