# PRIMÆRRENS

## Prosjekt 5: Erfaringer med eksisterende anlegg – Case Tromsø

Vurdering av tre silanlegg i  
kommunene Tromsø og Lenvik

Tromsø kommune  
Vann og avløp  
Ingrid Berg

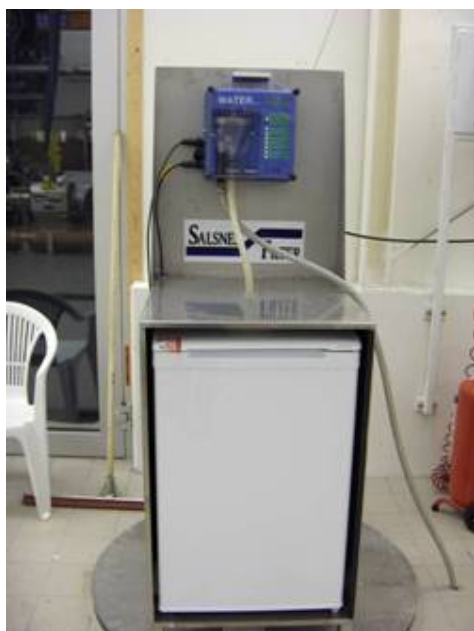
Fig. 1. Prøvetaker av typen PSW 2000 som ble brukt i Tromsø kommune.

Begge anleggene i Tromsø kommune har vakuump prøvetakere av typen PSW 2000 (fig.1). Lenvik kommune har brukt vakuump prøvetakere av typen Bühler 1027. Alle prøvetakerne var koplet direkte til oppsamlingstank som var plassert i kjøleskap.

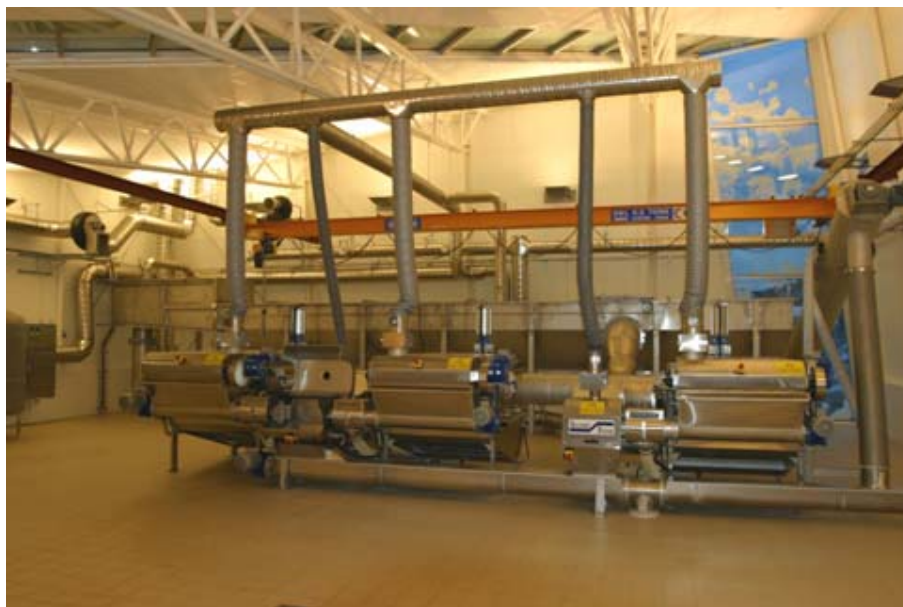
Fig. 2. Breivika renseanlegg med tre silmaskiner av typen Salsnes filter.

Anlegget har tre siler av Salsnes Filter type SF 4000 med filteråpning 0,35 mm og helning filterduken på 35° (fig. 2). Dykket filterareal er teoretisk på maks 1,0 m<sup>2</sup>, men har i prøveperioden vært noe mindre pga den driftsmåten som ble valgt for silene. Avløpsvannet går via et langsandfang på ca 10 m før det fordeles inn på silene. Silene rengjøres primært

med trykkluft, og spyles periodevis med rent varmt vann. Spyling med vann bestemmes av type belastning på anlegget. Anlegget styres etter trykktap/ nivå i filterkassen.

Tilførsel av avløpsvann til silene skjer via frekvensstyrte pumper, slik at det alltid er vann i silene. I prøveperioden ble alle tre silene belastet samtidig, dermed ble belastningen på hver sil langt lavere enn det silene er dimensjonert for.

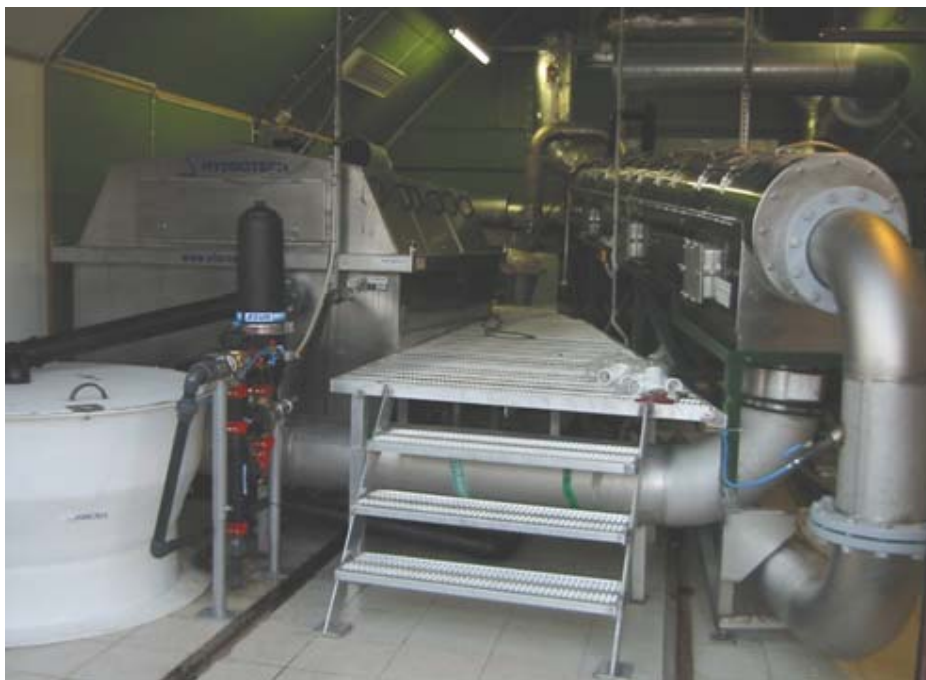
Fig. 3. Forsøksanlegget på Selnes med MaskoZoll og Hydrotech.

MaskoZoll, og har siden 2003 vært drevet som et forsøksanlegg for uttesting av kombinasjonen mellom MascoZoll og Hydrotech. Typebetegnelsen på Hydrotech er 1605-1H med et filterareal på 9,0 m<sup>2</sup> (fig. 3). Anlegget har altså to trinns siling med en MaskoZoll (silåpning 0,8 mm) etterfulgt av en Hydrotech trommelfilter (filteråpning 0,1 mm). To pumper med kapasitet 58 l/s pumper avløpsvannet fra pumpesump og inn på MaskoZoll. Det er ingen forbehandling på anlegget, men seriepumping gjør at det forventes høy grad av nedknusing av slammet. Vannmengdemåler er på innløpsrøret mellom pumpesump og MaskoZoll. MaskoZoll og Hydrotech går alltid samtidig. Flytskjema for anlegget er vist i figur 4.

Hydrotech trommelfilter med filteråpning 0,1 mm har en hydraulisk kapasitet for filter levert med standard filtertank på 120-180 l/s. Hydrotech er utstyrt med spyling for filteret, og det benyttes rensed avløpsvann til spyling, bl.a. fordi vannforbruket til spyling er høyt. Spyledysene har åpning på 1,3 mm og et spyletrykk på ca 8 bar.

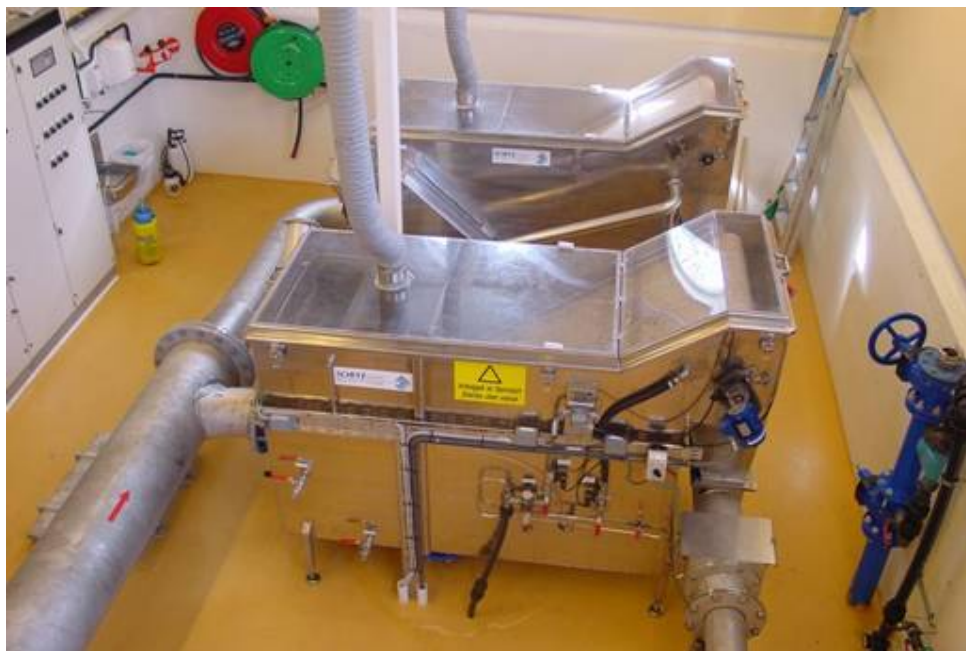
Fig. 5. Skjærvika renseanlegg med to silmaskiner av typen Soby Miljøfilter.

Anlegget er dimensjonert for avløpsvann fra 5000 pe, og er utstyrt med 2 stk Soby Miljøfilter av typen PZ-6955/740 og med lysåpning på 750 my. Dykket silareal oppgis å være ca 1,5 m<sup>2</sup> pr maskin, og totalt sildukareal på ca 3,6 m<sup>2</sup>. De to silmaskinene driftes vekselvis.

På innløpet er det montert vannmåler og en kum som skal fungere som sandfang. Motor til filterbelte drives av en frekvensomformer. Start/stopp av filterbelte skjer på signal fra nivågiver som er plassert i silkasse. Filtrene er utstyrt med spyleutrustning, og spyler i intervaller når filtret er i drift. (30 sek på, 30 sek av). Det benyttes rent vann til spyling. Filterbeltene er utstyrt med roterende kost, som går når filtret er i drift. Når silene går i overløp, registreres dette (både antall og varighet) av føler montert i overløpsrenne.

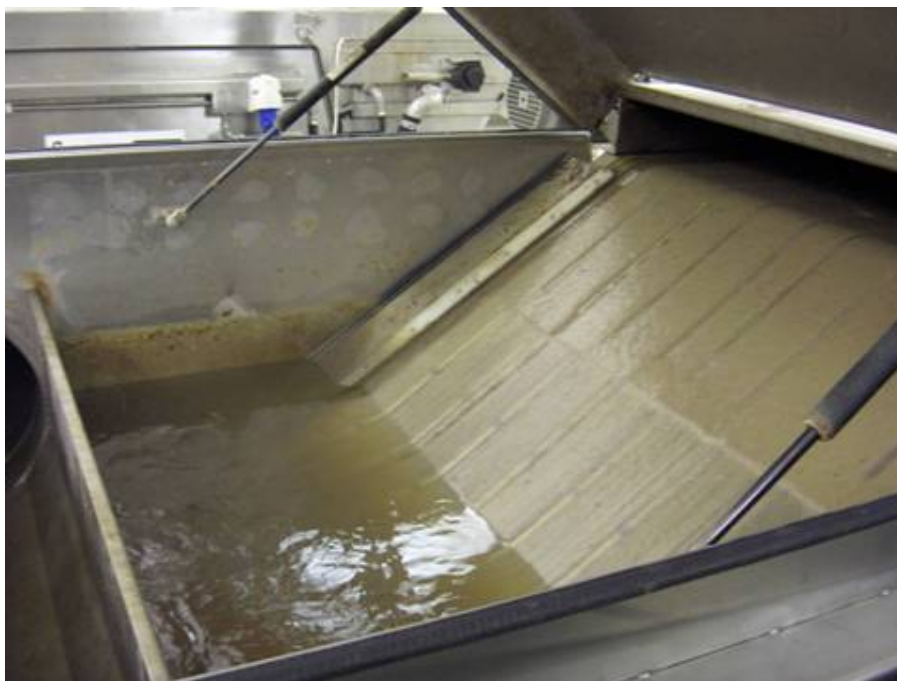
Fig.6. Figuren viser filtermatte som er bygd opp under statisk siling på Breivika renseanlegg.

Som nevnt er belastningen på anlegget i prøveperioden ca 1/3 av planlagt belastning. Dette bidrar til at hver sil har en stor overkapasitet i forhold til hva anlegget er dimensjonert for ved full belastning. I tillegg er silene innstilt slik at det oppnås statisk siling av avløpsvannet, dvs at silduken først begynner å gå når vannmengden i silen har nådd et gitt nivå. Dette gjør at det bygges opp en solid filtermatte (opptil 1 cm tykk) på silduken (figur ...). Analyseresultatene viser at anlegget med denne type drifting tilfredsstillende konsentrasjonskravet til SS i utløpet med god margin. Når det gjelder konsentrasjonen av  $\text{BOF}_5$  i utløpet har ikke denne silingen vært tilfredsstillende før etter at endringene i sandfanget ble utført i uke 43.

Rensegraden på anlegget viser seg å være svært høy også etter at innløpskonsentrasjonene kom ned på et forventet nivå (se pkt. 4.1.2.). Dette viser at denne form for drifting av silene gir gode resultater både for SS og BOF<sub>5</sub>.
