**Miljøstatus og kartlegging av kilder til  
miljøgiftbelastning i Hammerfest ,  
Honningsvåg og Båtsfjord  
havneområder  
oktober – november 2003**

Akvaplan-niva rapport 412.2749/2

10. desember 2003

Fylkesmannen i Finnmark

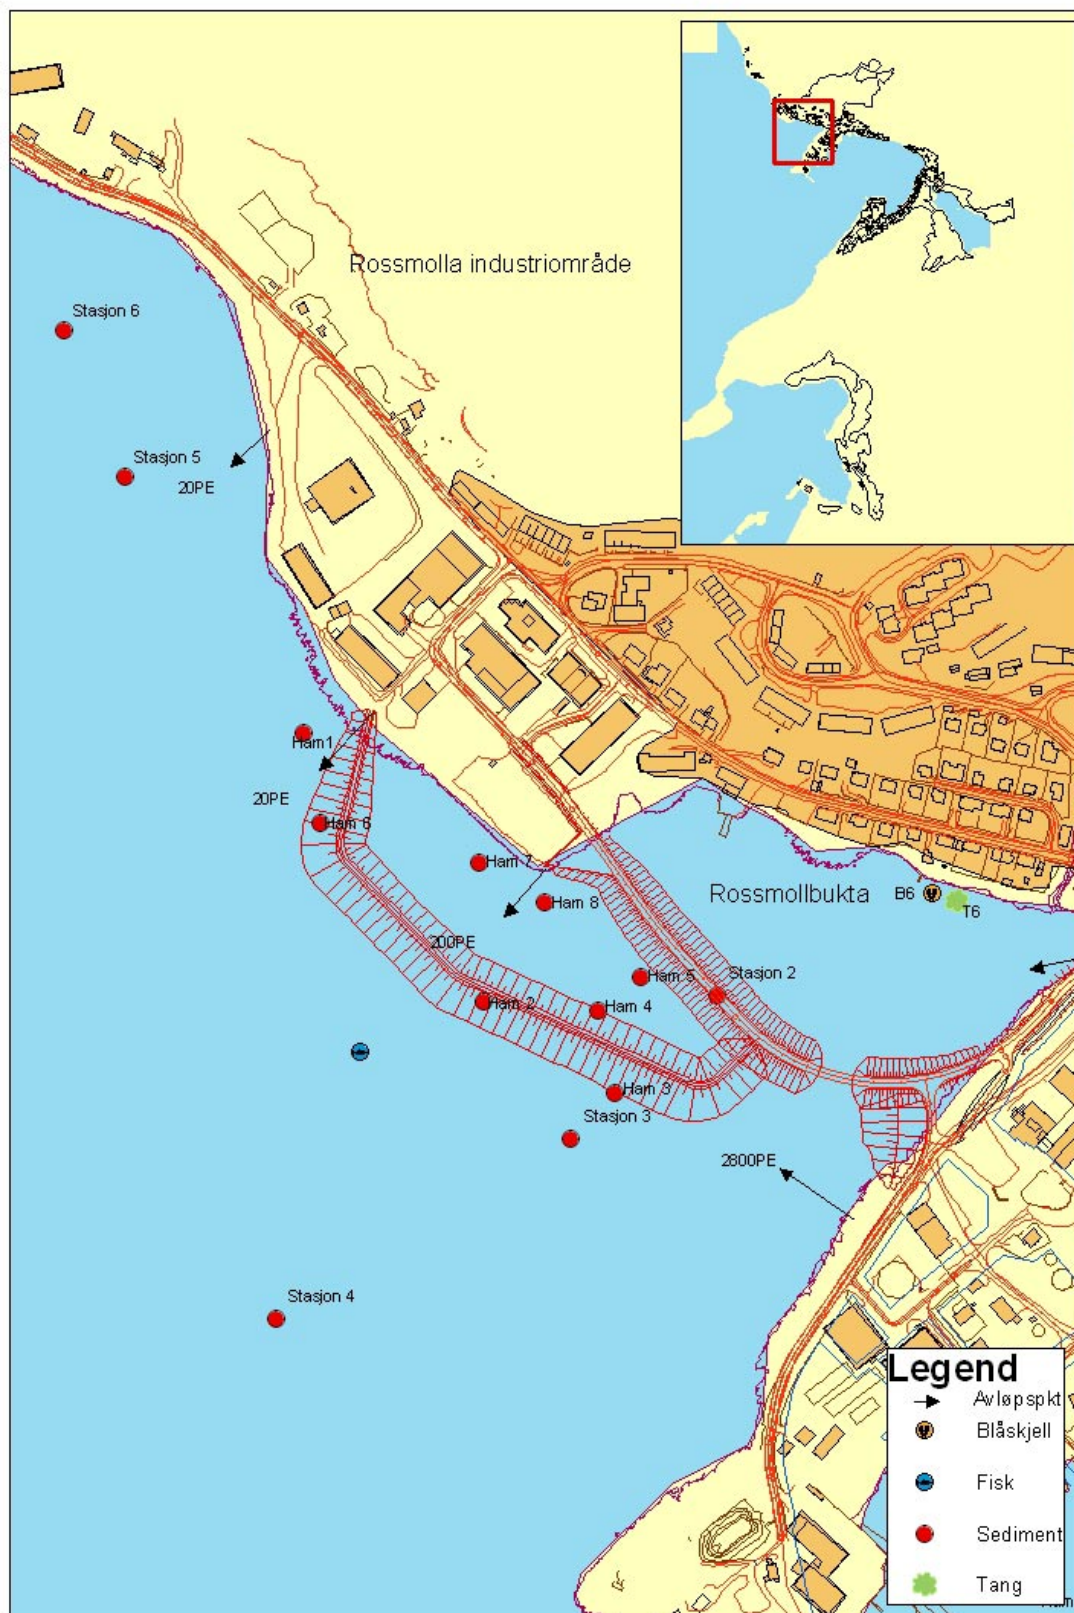
Figur 4: Hammerfest havneområde, Rossmolla/Rossmollbukta. Avløpsspunkter og prøvetakingsstasjoner 1998-2003.

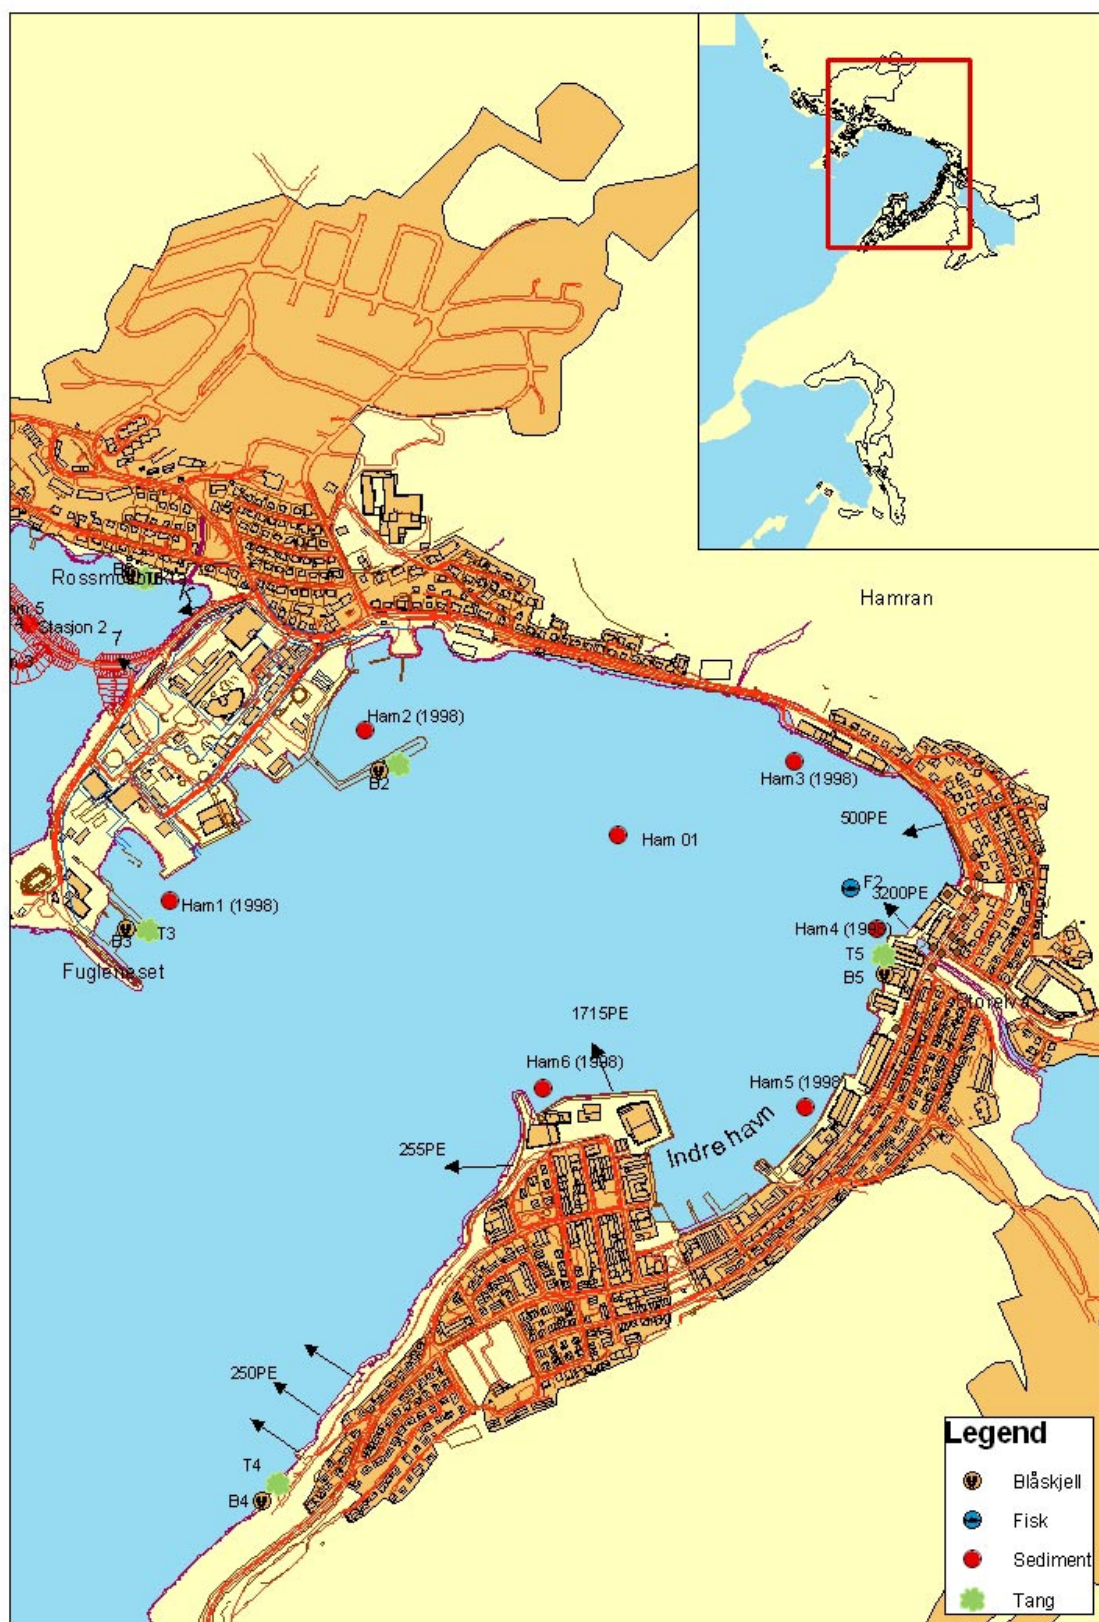
Basert på tilstandsklassifiseringen av prøvene tatt i havneområdet under Havneundersøkelsen ble disse grovt delt inn i tre grupper. Området fra utløpet av Storelva og mot Rådhusplassen (prøvene HAM4, HAM5 og HAM6) hadde de høyeste nivåene av de fleste miljøgiftene. PCB-konsentrasjonen i HAM4 var den høyeste funnet i hele Havneundersøkelsen fra 1998. For Fuglenes og Hamran (HAM1, HAM2 og HAM3) varierte nivåene mer. Generelt hadde prøvene et lavere innhold av miljøgifter. TBT konsentrasjonene for prøvene HAM1 og HAM2 (Fuglenes) var de høyeste som ble funnet i Hammerfest i denne undersøkelsen.

Figur 8: Hammerfest havneområde, Fuglenes, Hamran, Storelva og indre havn. Avløpspunkter og prøvetakingsstasjoner i perioden 1994-2003.

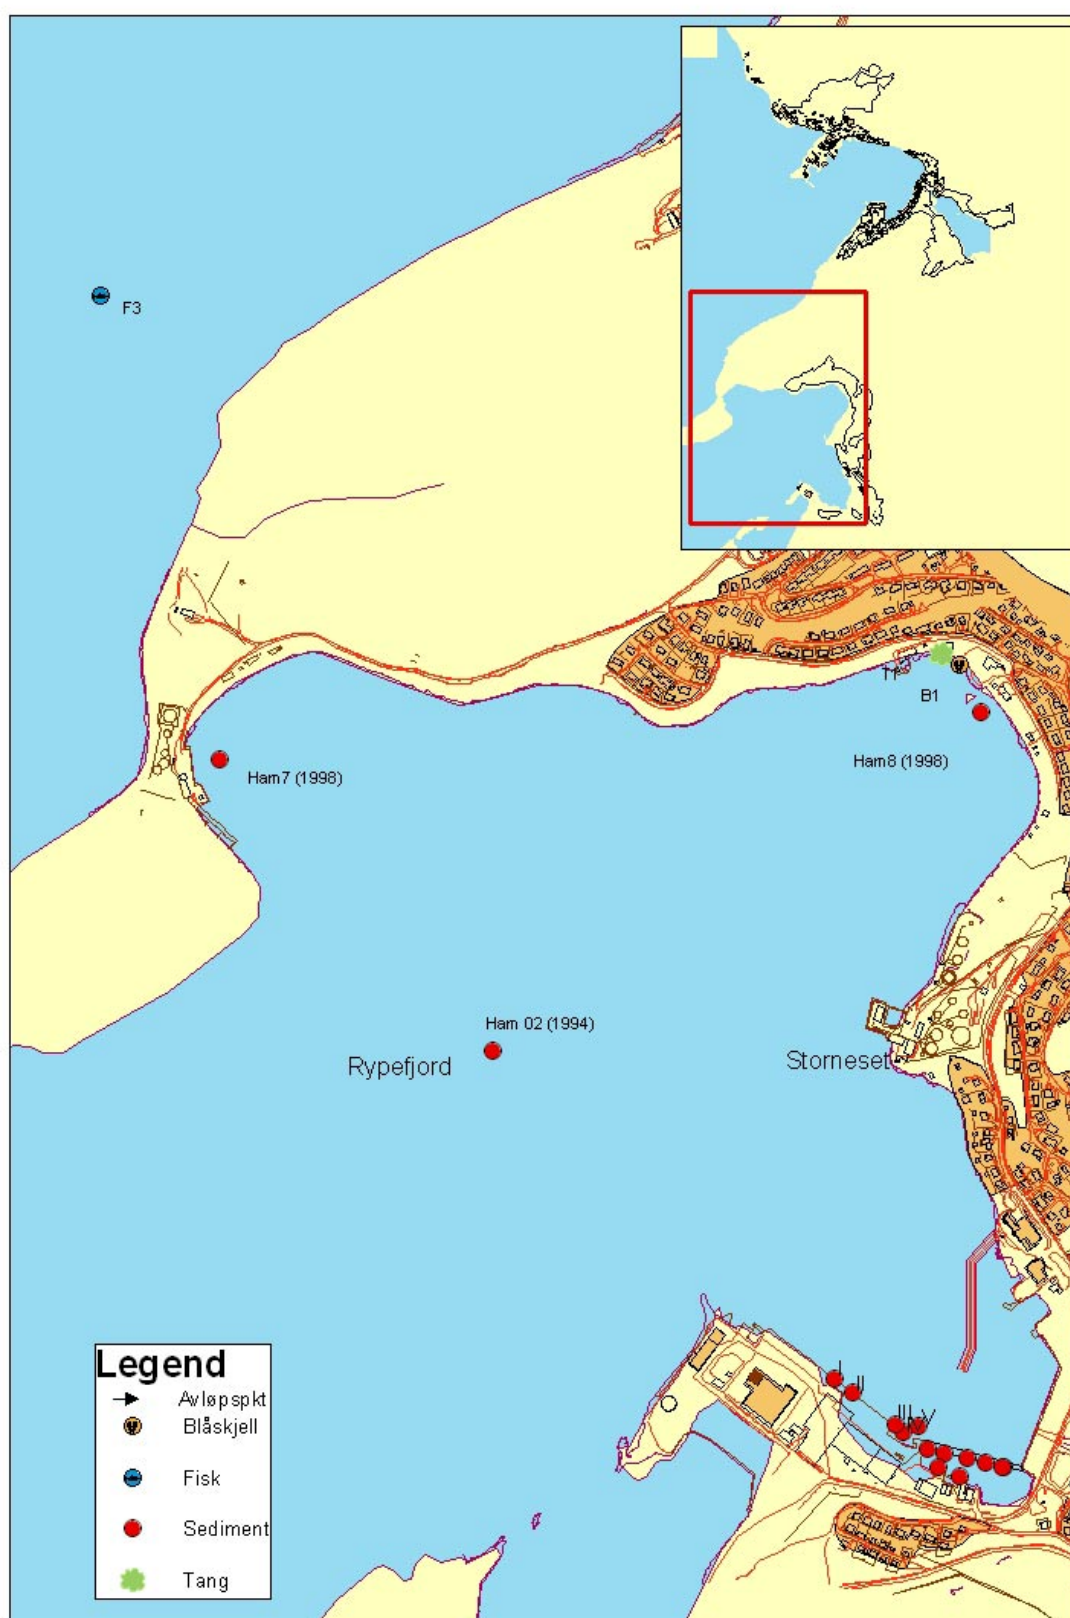
I Rypefjord, representert ved prøvene HAM7, HAM8 og HAM9, ble det laveste innholdet av miljøgifter funnet under Havneundersøkelsen i 1998 (Jørgensen *et al.*, 2000). Forhøyede konsentrasjoner ble imidlertid funnet av enkelte miljøgifter også i dette området. Under de sonderende undersøkelsene i 1994 (HAM02) ble forurensningsstatus i Rypefjorden vurdert som relativt bra på tross av moderate overkonsentrasjoner av tributyltinn (TBT). Alle undersøkelsene fra Indrefjord har generelt vist fra sterk til meget sterk forurensning av TBT. PCB-forurensningen i Indrefjord synes å være moderat, mens PAH-forurensningen varierer fra moderat til meget sterk (klasse II-IV). Metallforurensningen er ubetydelig/liten eller moderat i Indrefjord. I Rypefjord ble det funnet markert forurensning av bly (HAM7 og HAM8).

Figur 12: Hammerfest havneområde, Rypefjord og Indrefjord. Prøvetakingsstasjoner i perioden 1994-2003.

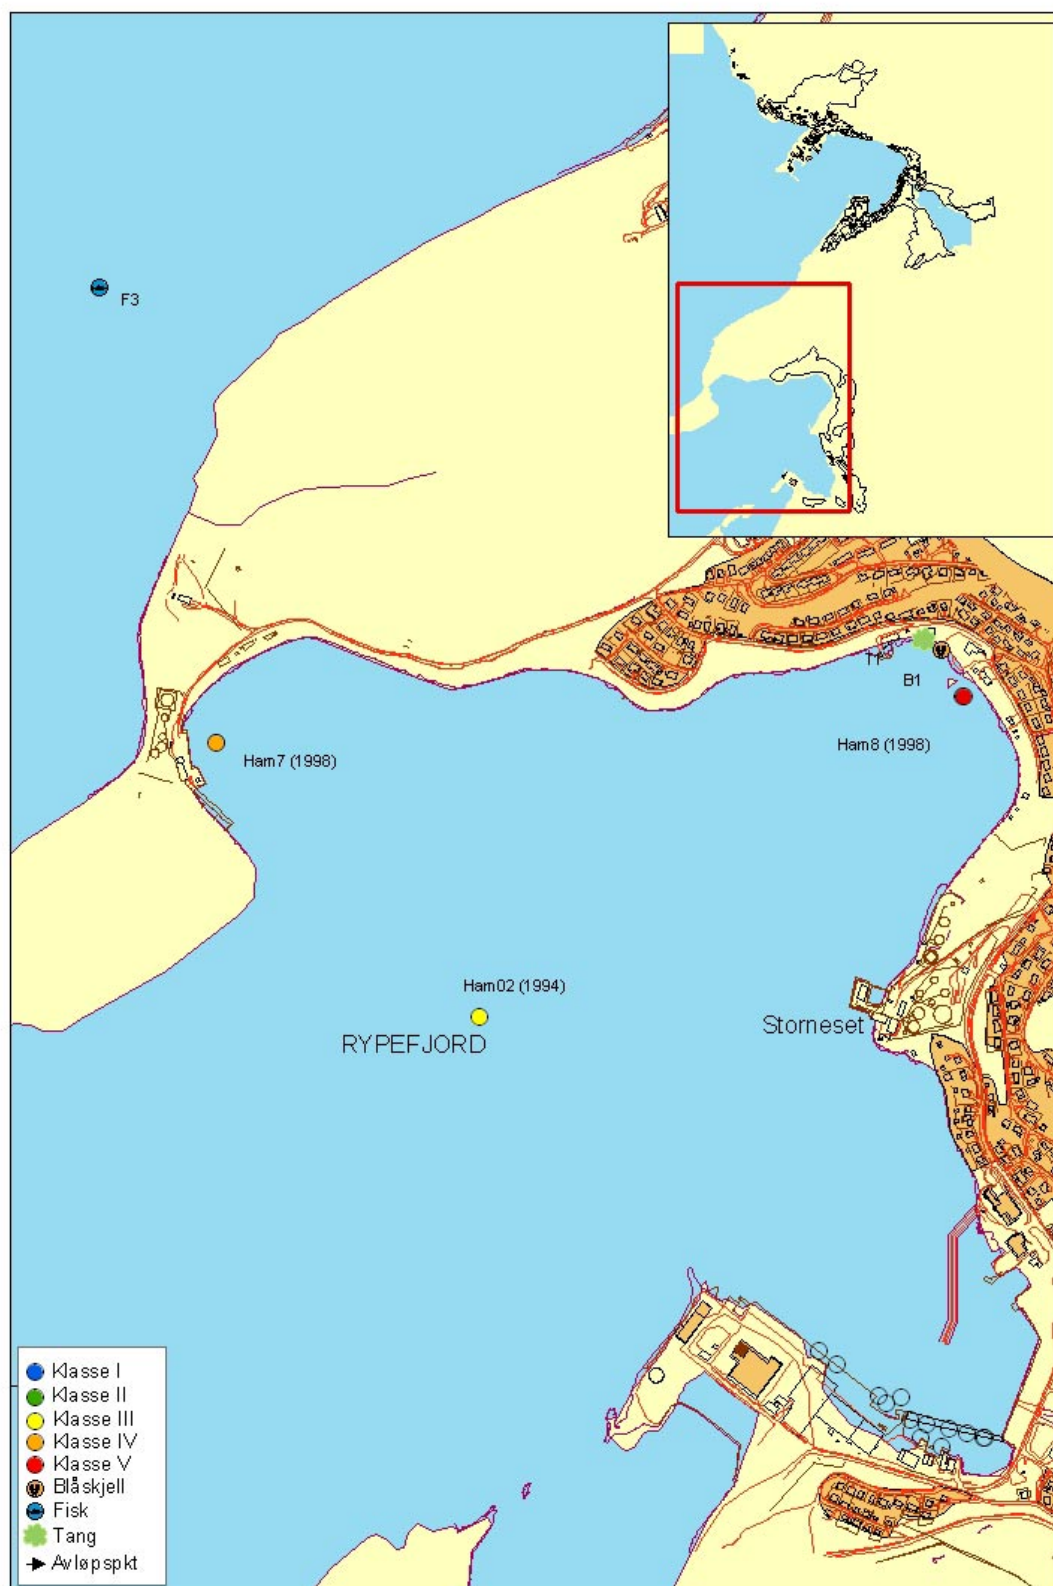
Klassifisering av TBT-konsentrasjoner i overflatesedimenter fra Rypefjord og Indrefjord er vist i Tabell 10, Figur 17 og Figur 18. Selv om TBT-konsentrasjonen på stasjon HAM9 i 1998 var mange ganger lavere enn ved Fuglenes (HAM1, HAM2), var den likevel i tilstandsklasse V. I 2003 ble tilsvarende stasjon (HAM9, 2003) funnet å være sterkt forurensset av TBT (IV). Forøvrig var samtlige unntatt en overflateprøve sterkt forurensset av TBT (IV). Stasjon HAM15 var meget sterkt forurensset av TBT (V). Det samme var stasjon II fra undersøkelsen i 2000. De øvrige stasjoner i den undersøkelsen var sterkt forurensset av TBT (IV).

Figur 17: Klassifisering av TBT-innhold i overflatesedimenter i Rypefjord og Indrefjord i Hammerfest i perioden 1994-1998.

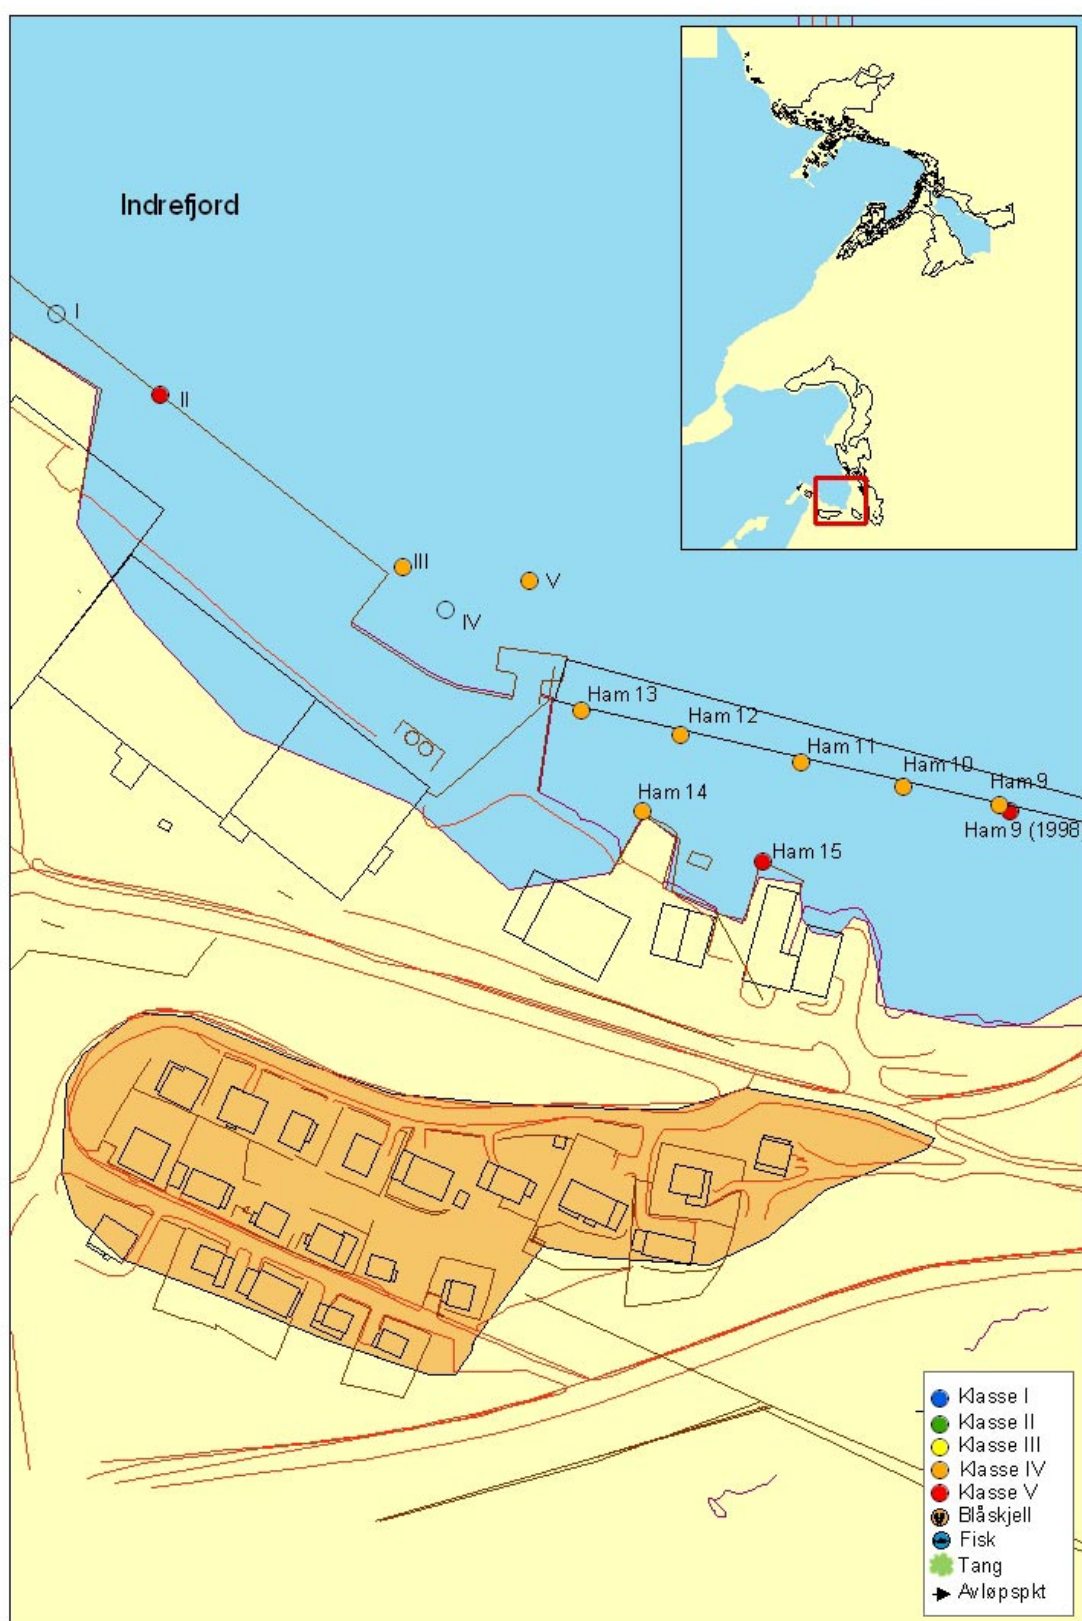
Figur 18: Klassifisering av TBT-innhold i overflatesedimenter i Indrefjord i Hammerfest i perioden 1998-2003.

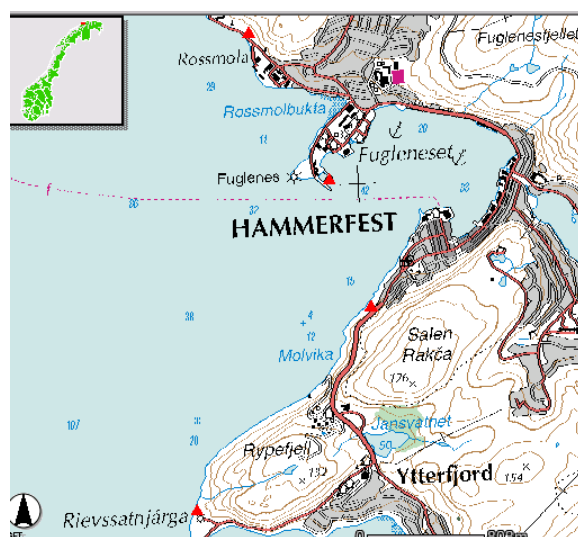
Figur 19: Lokaliteter med forurenset grunn i Hammerfestområdet per november 2003 (SFT database).

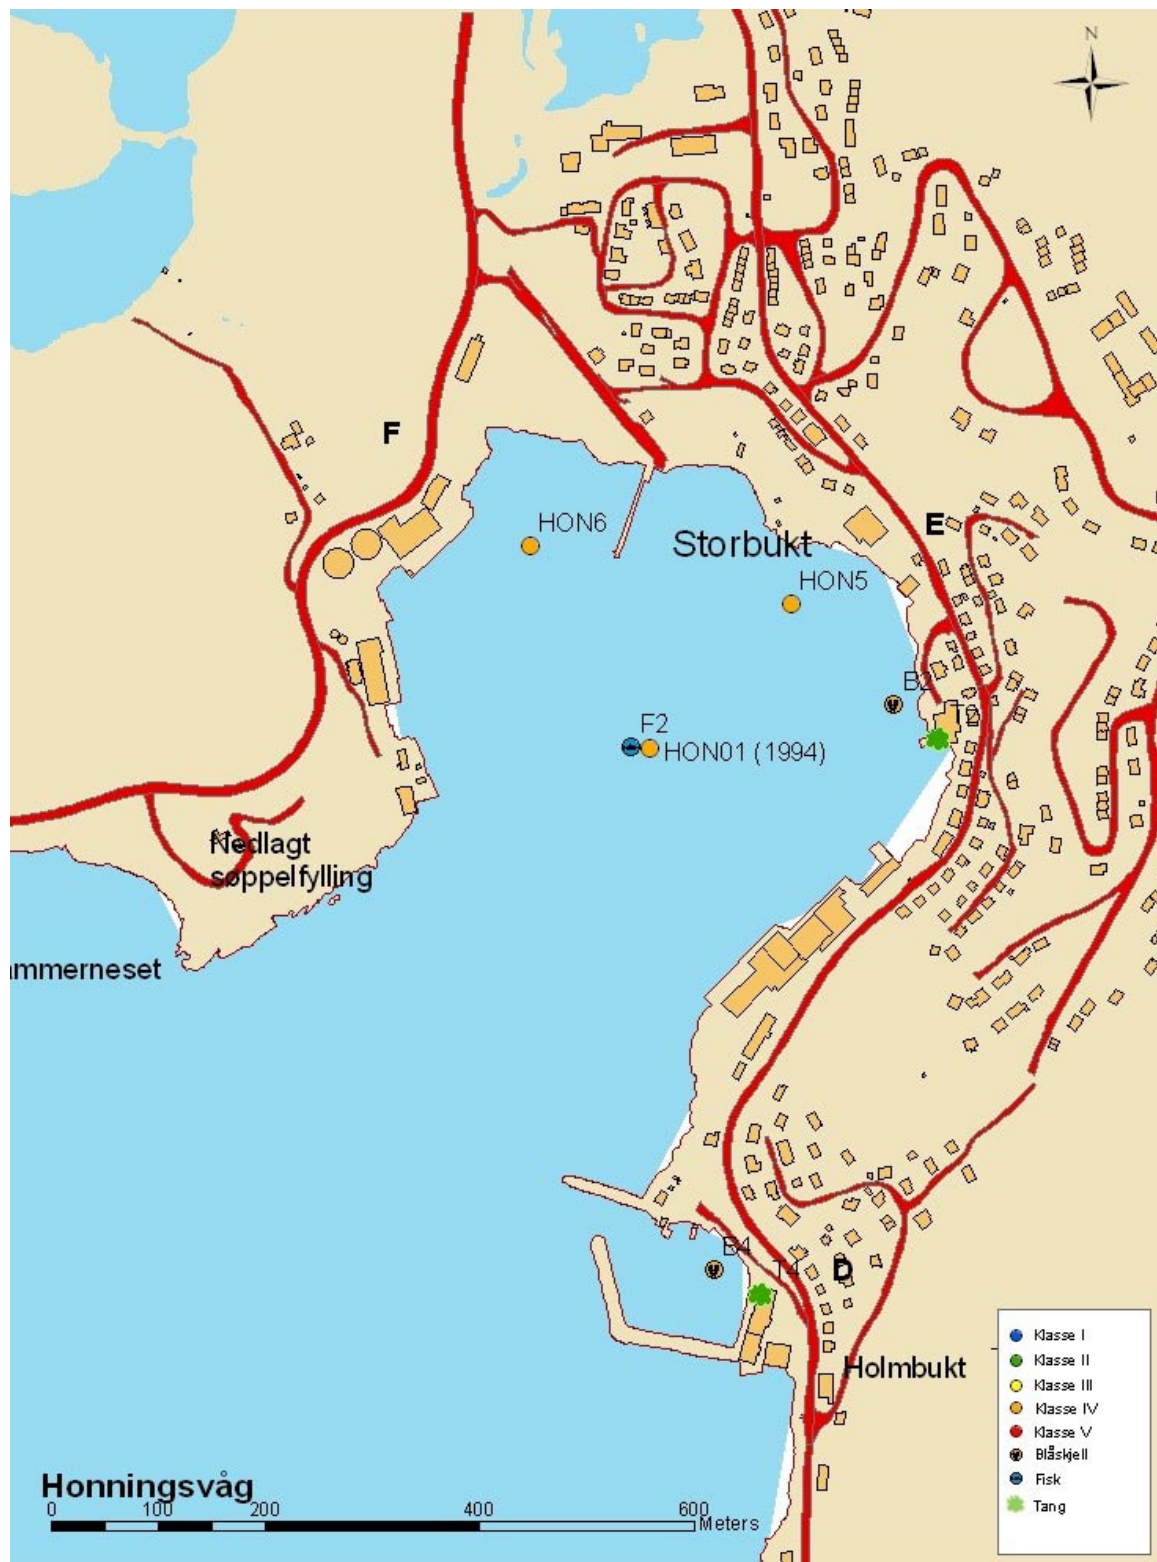
Figur 25: Klassifisering av PCB-innhold i overflatesedimenter i Storbukt i Honningsvåg (HON01, 1994; HON5, HON6, 1998).

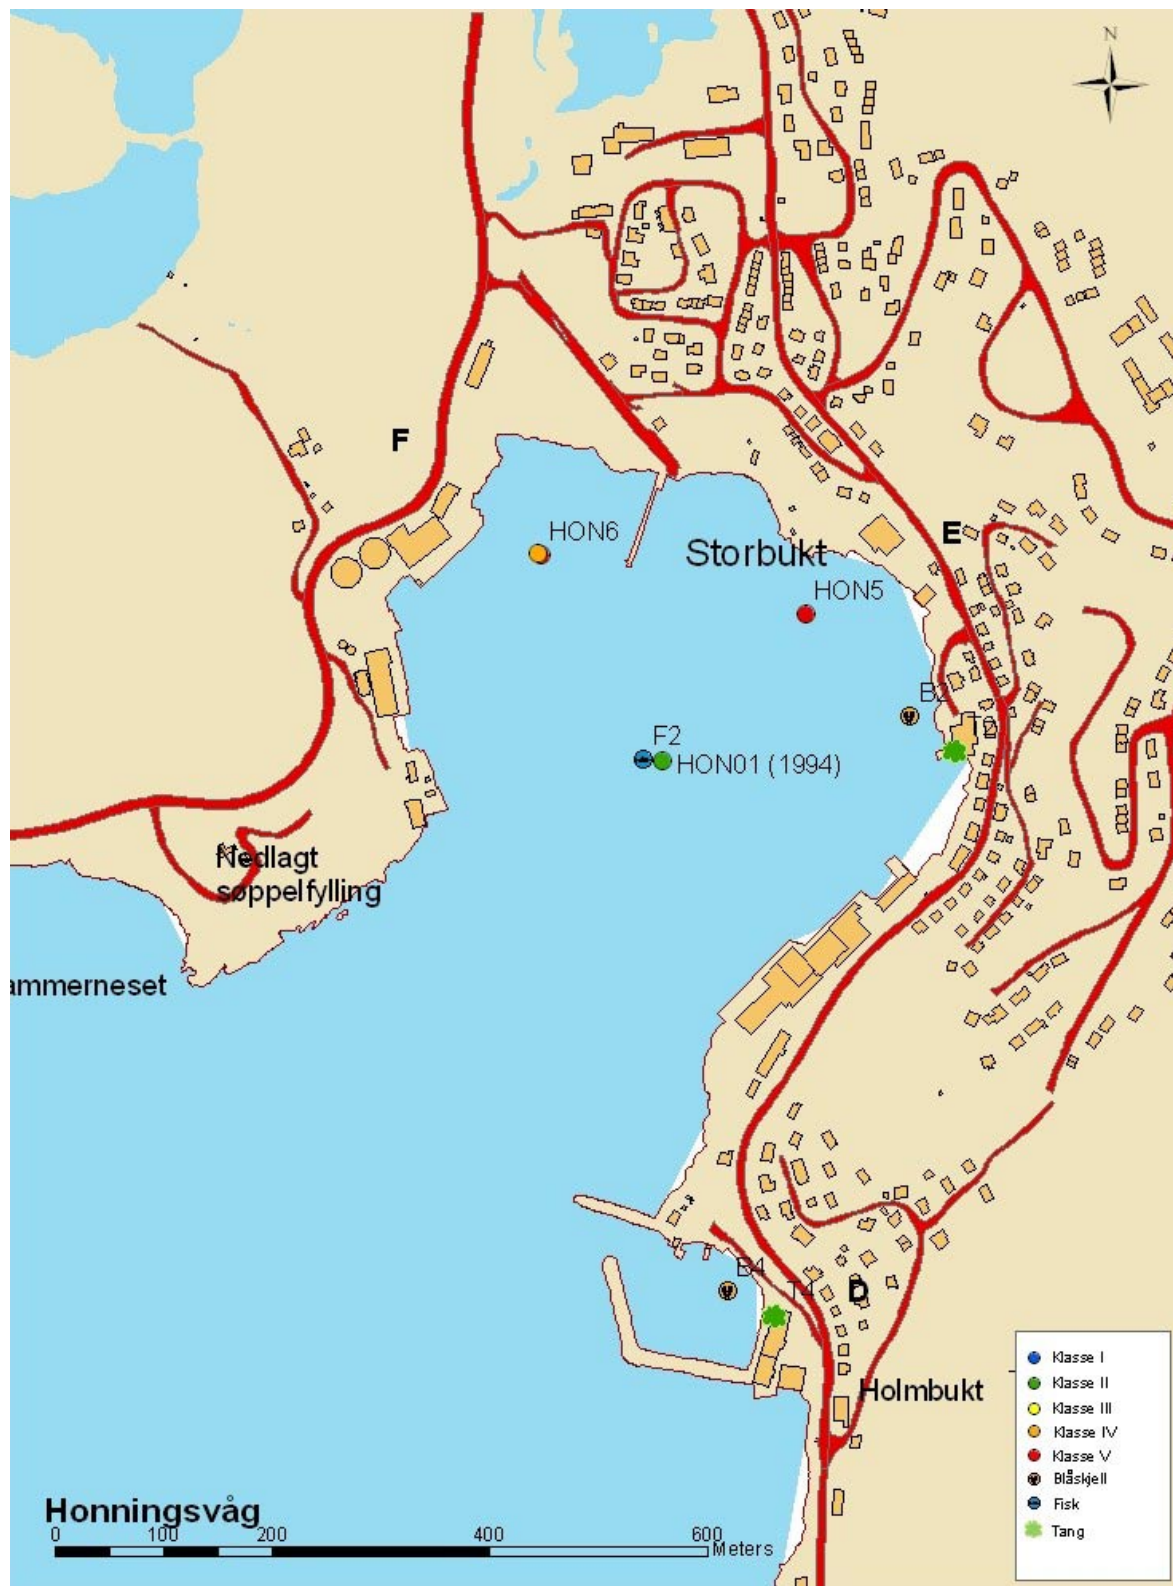
Figur 26: Klassifisering av PAH-innhold i overflatesedimenter i Storbukta i Honningsvåg (HON01, 1994; HON5, HON6, 1998).

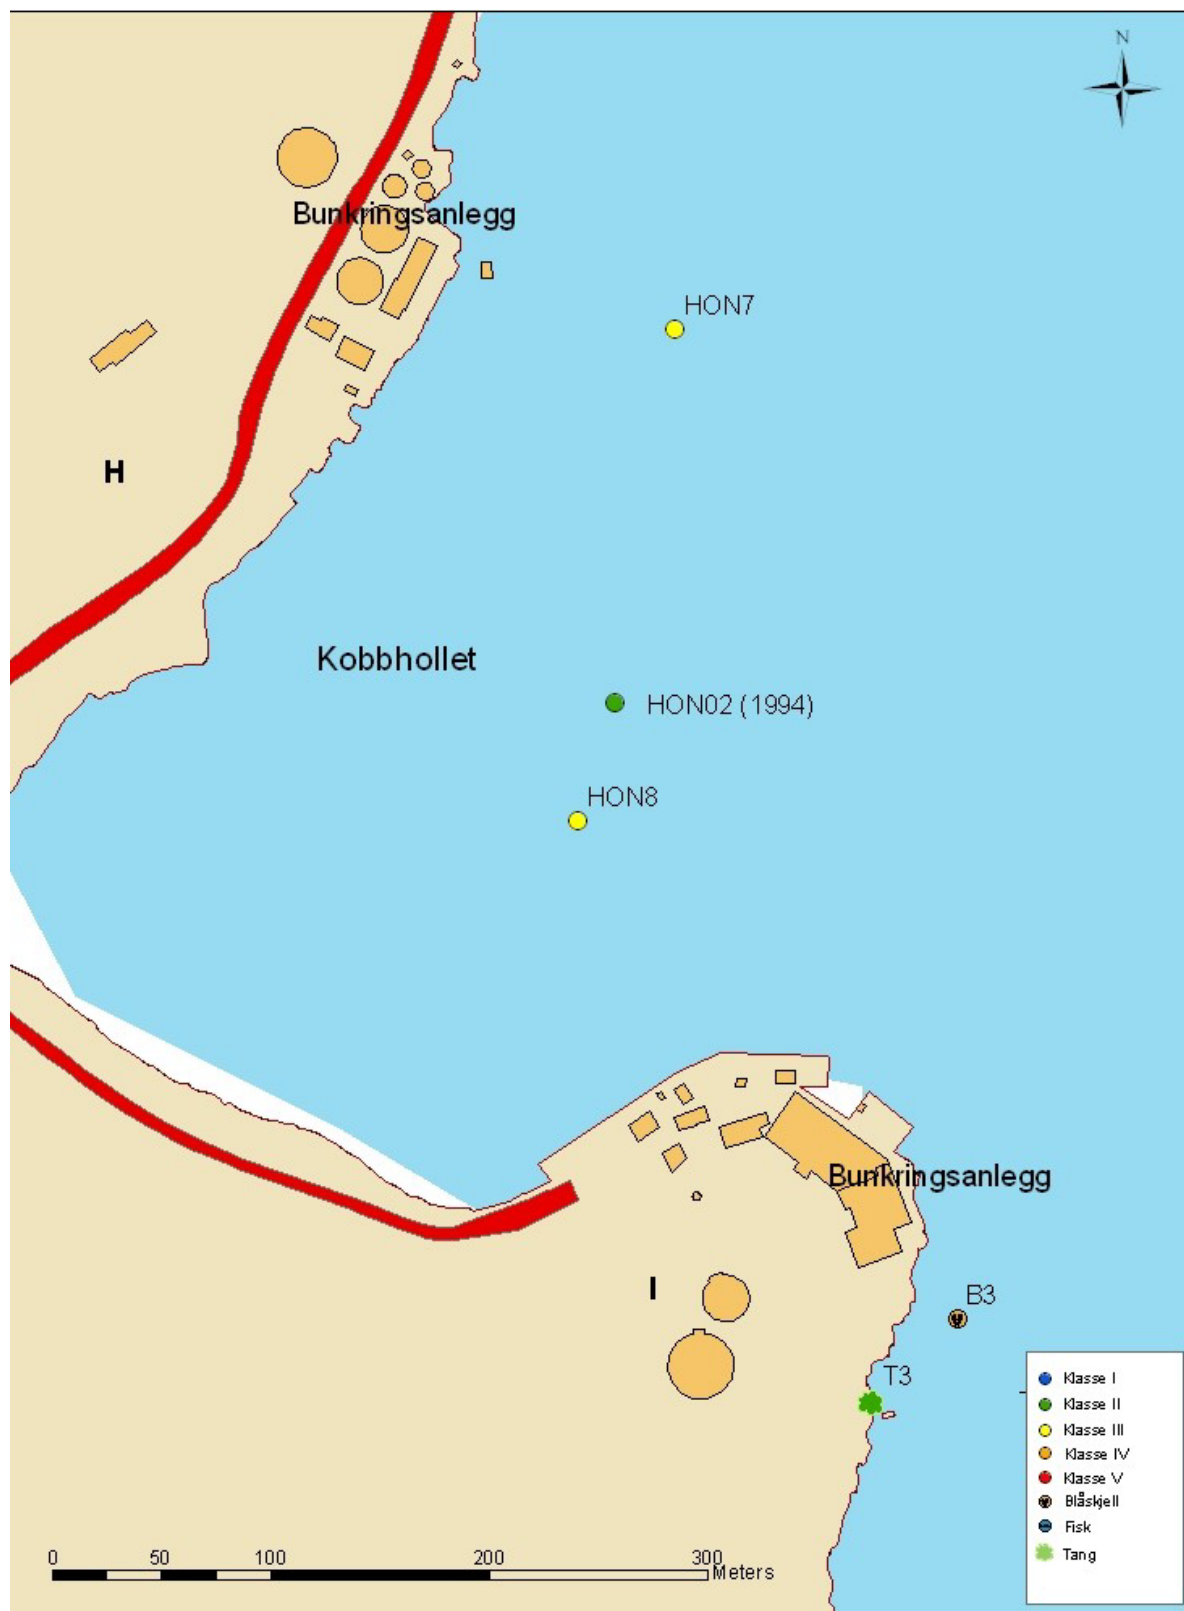
Figur 28: Klassifisering av PCB-innhold i overflatesedimenter i Kobbhollet i Honningsvåg (HON02, 1994; HON7, HON8, 1998).

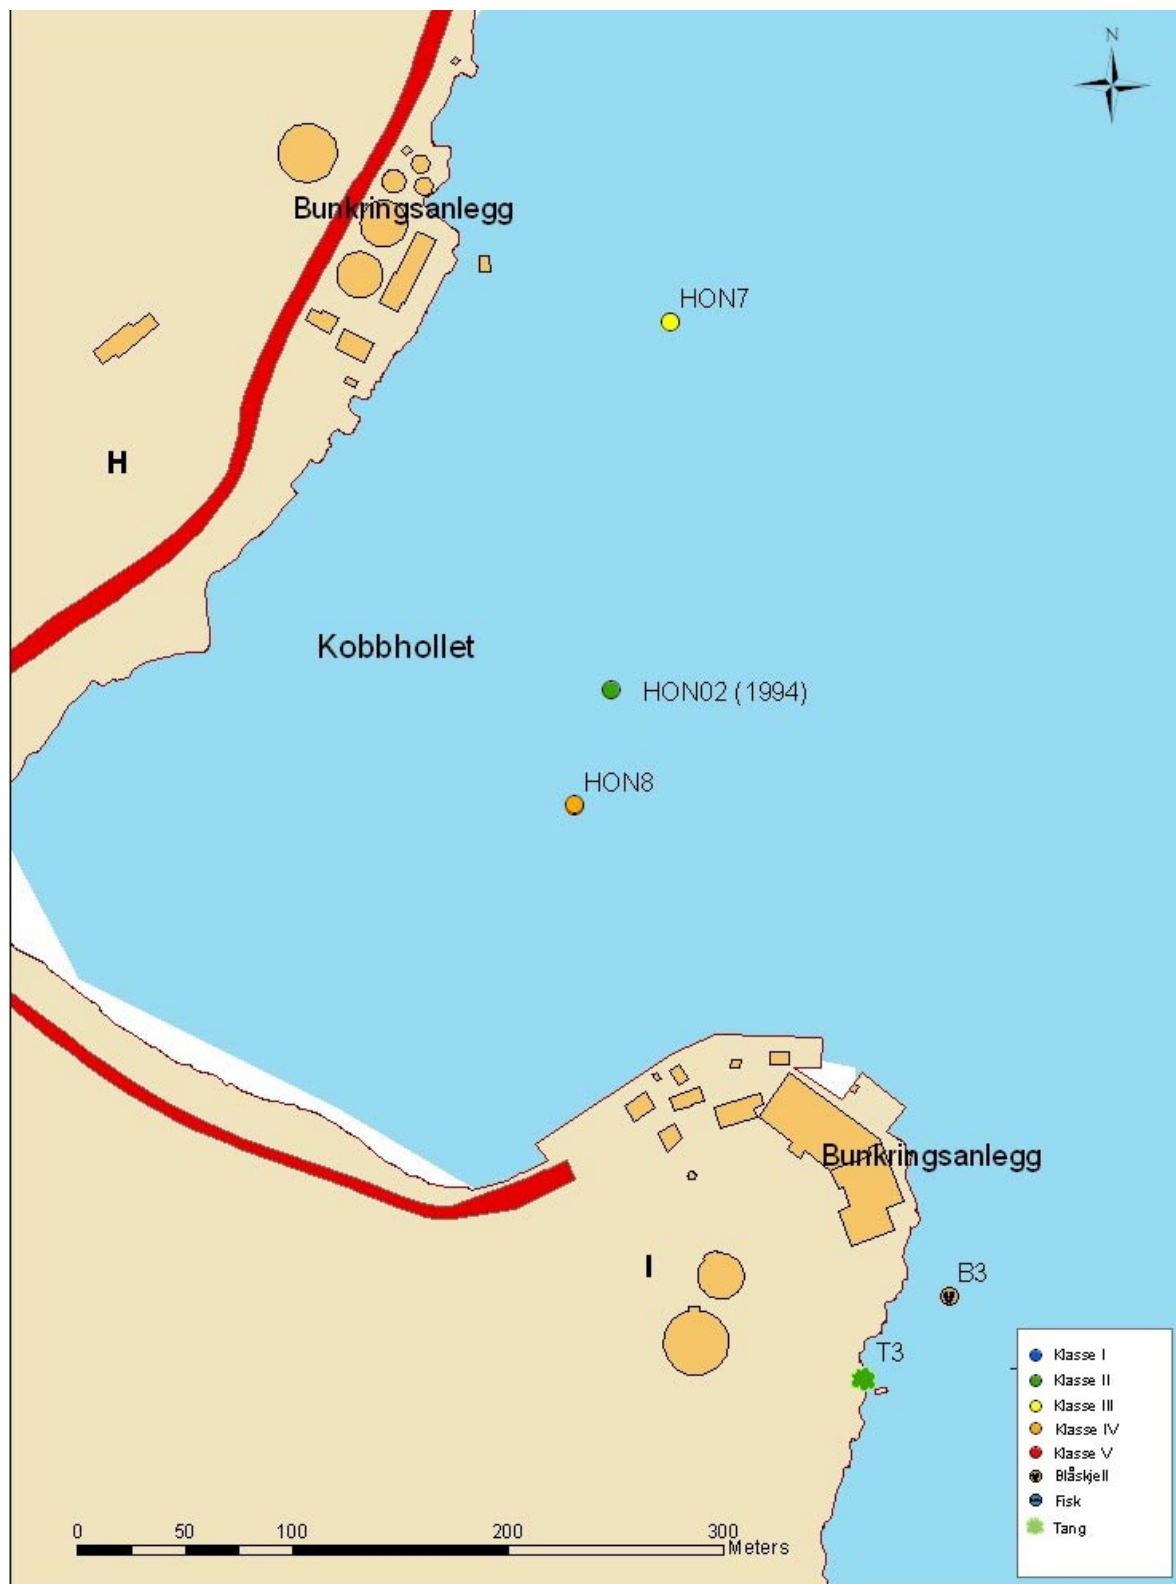
Figur 29: Klassifisering av PAH-innhold i overflatesedimenter i Kobbhollet i Honningsvåg (HON02, 1994; HON7, HON8, 1998).

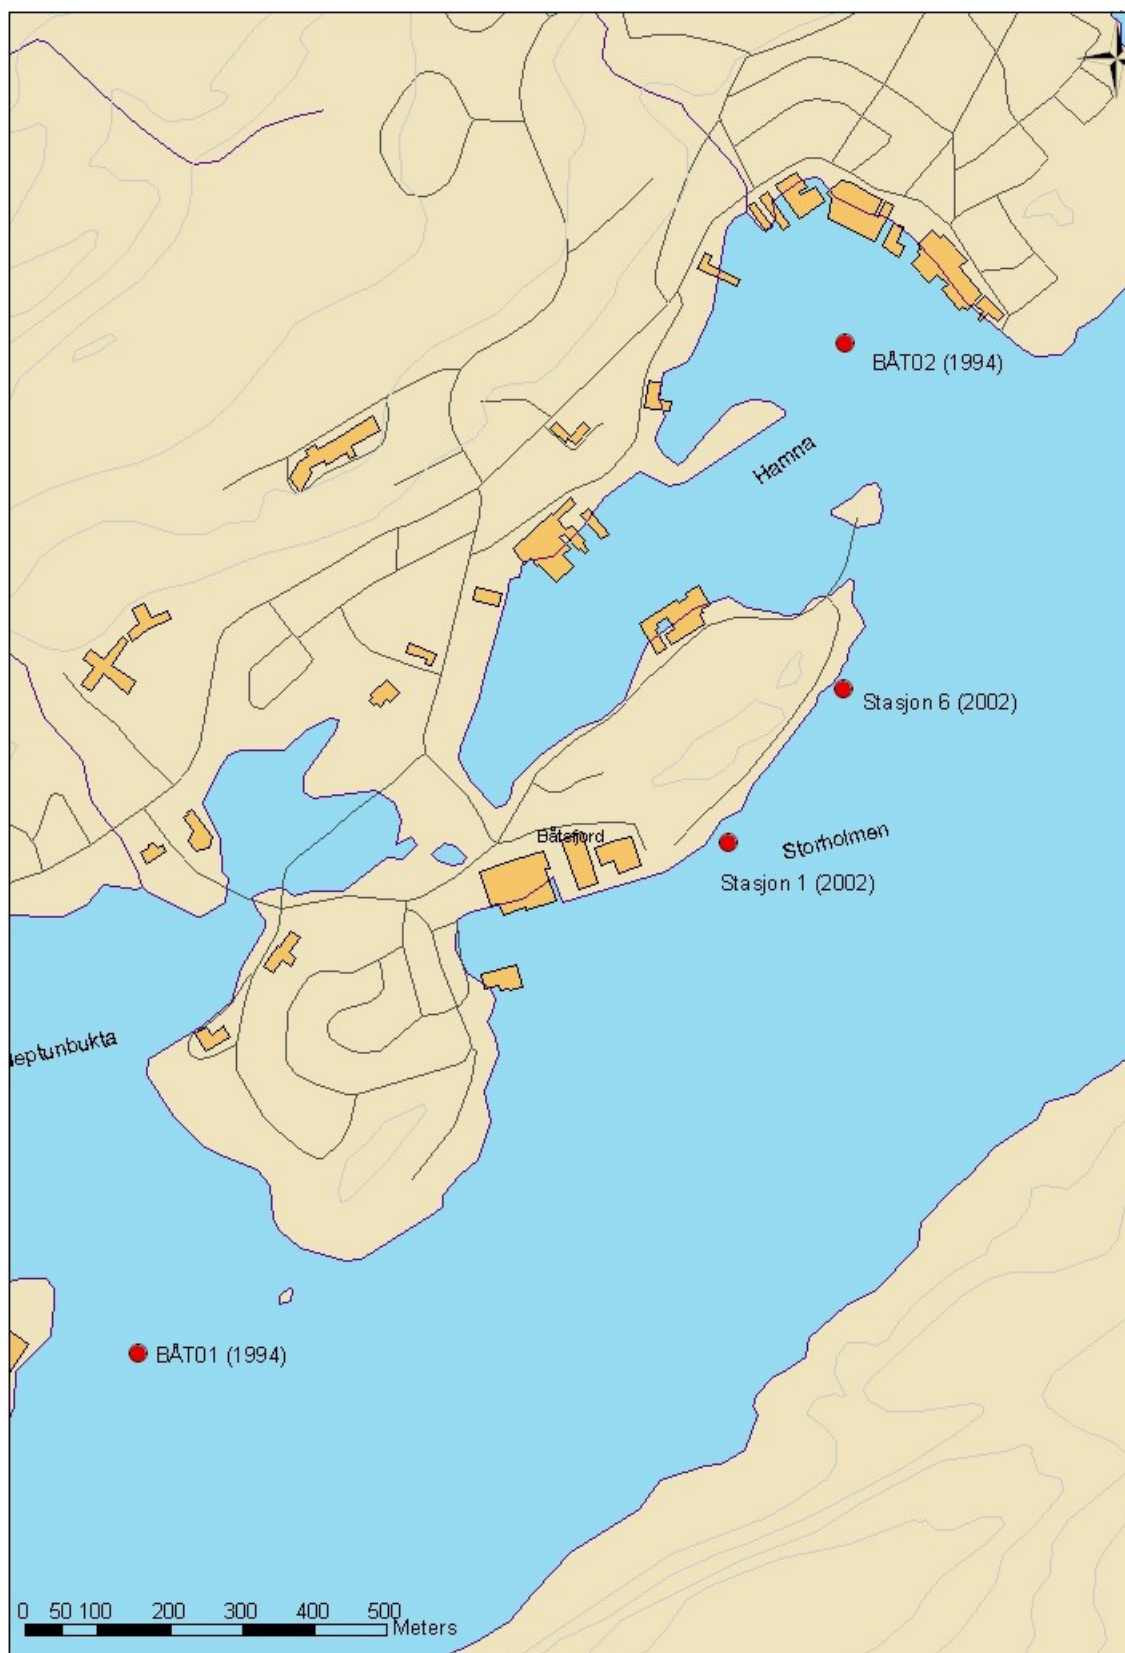
Sedimentet hvor det skulle mudres var sterkt forurensset av TBT (tilstandsklasse IV), men bare moderat forurensset (tilstandsklasse II) av PAH og PCB. Andel finstoff var fra 3,1 til 4,3 % i de to prøvene. Svært grovkornet sediment var forøvrig karakteristisk for dette området. Av 10 stasjoner som ble forsøkt prøvetatt fikk man bare opp prøve fra to av dem. Det ble benyttet grabb.

Figur 35: Stasjoner for sedimentprøvetaking i Båtsfjord 1994-2002.

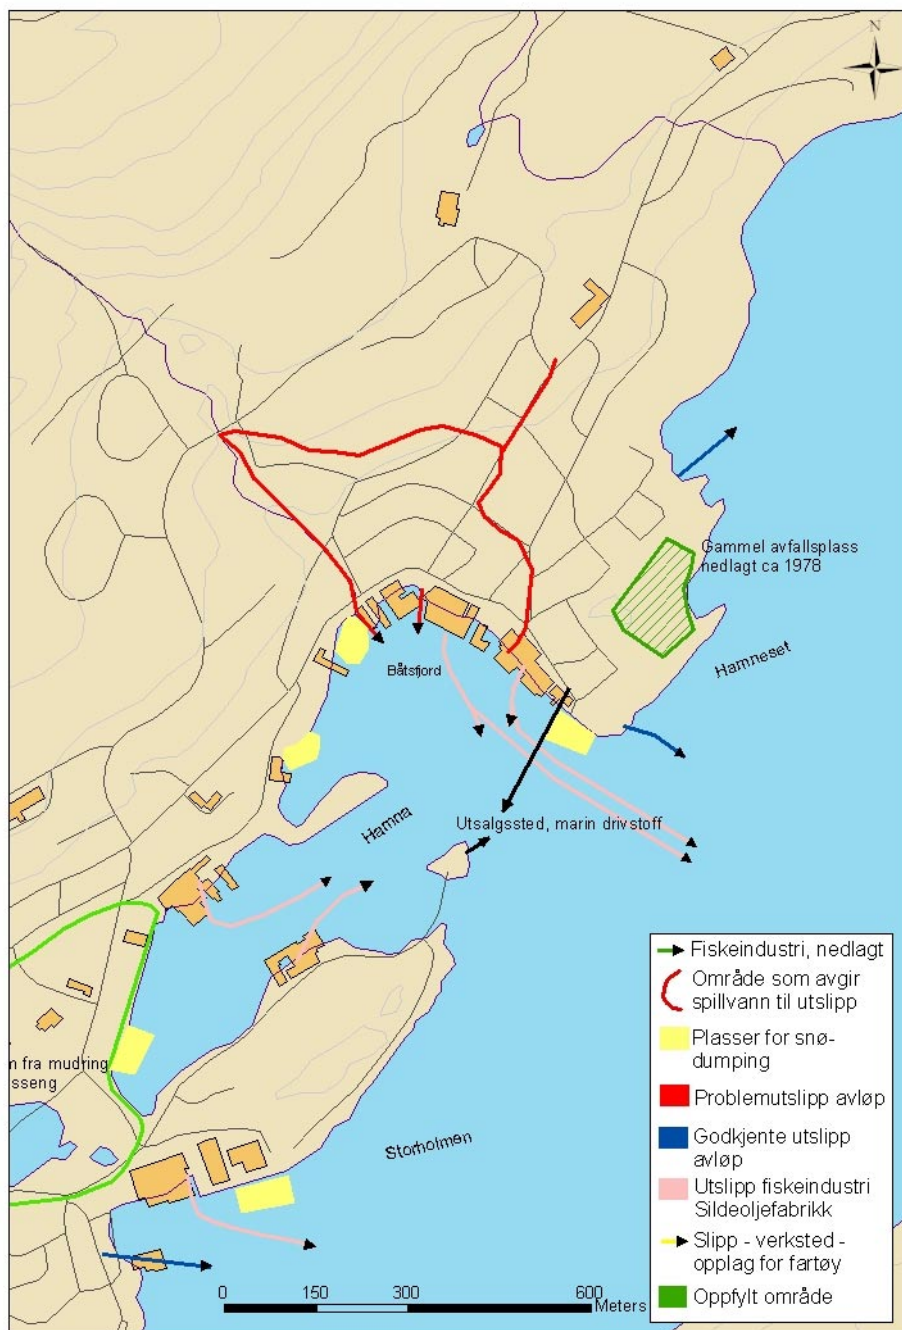
Figur 36: Oversikt over aktiviteter og utslipp i Hamna og på Storholmen i Båtsfjord pr. november 2003. Kilde: Båtsfjord kommune.

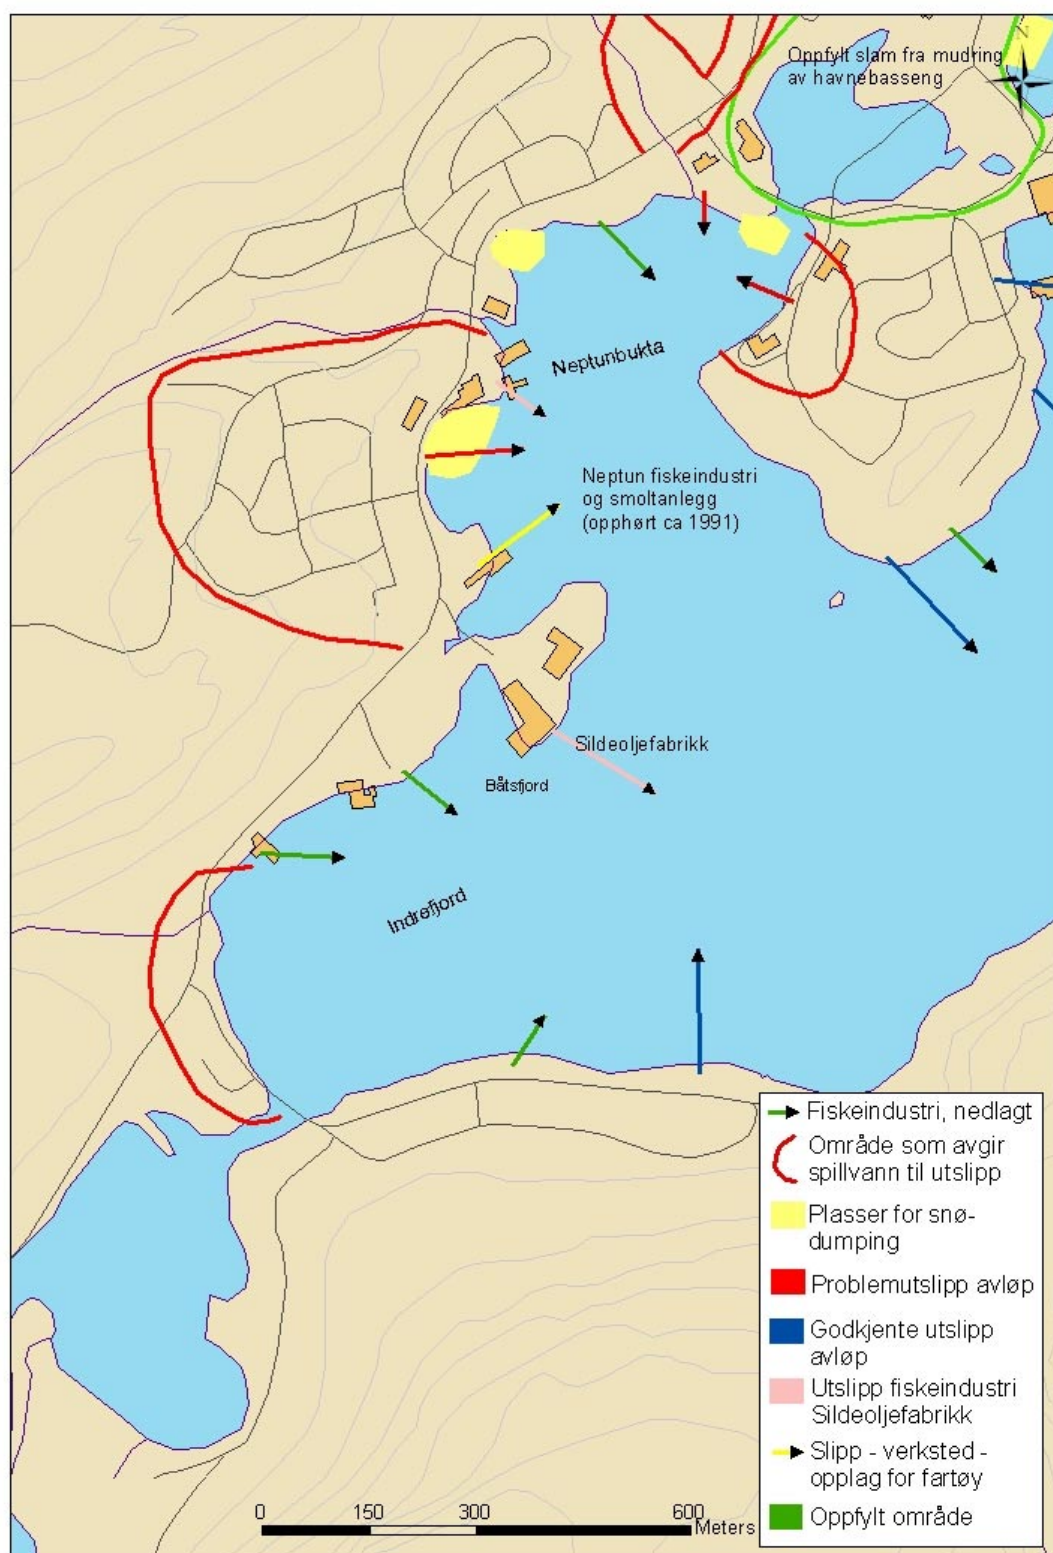
Figur 37: Oversikt over aktiviteter og utslipp i Neptunbukta og Indrefjord i Båtsfjord per november 2003.
