**KYSTVERKET**  
KYSTDIREKTORATET

**Søknad om tilatelse til å gjennomføre arbeid ved U-864 sommeren 2006**

# **Søknad om tillatelse til videre arbeid ved vraket av U-864 sommeren 2006**

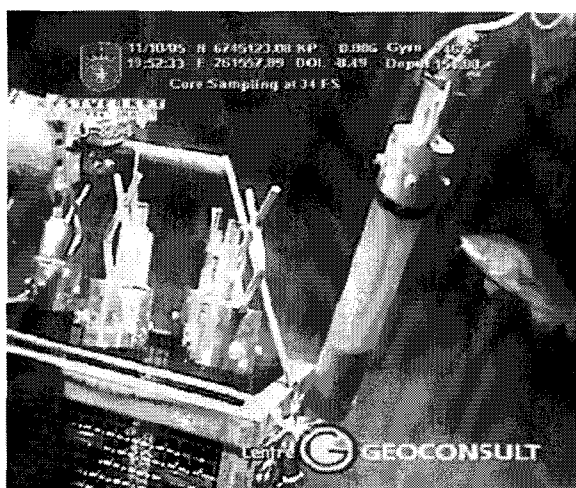
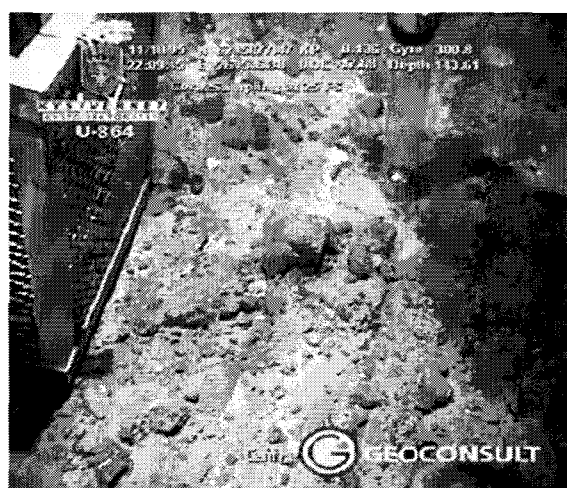
Figur 10 Prøvetaking av sedimenter med ROV.

Sedimentprøvene samles inn med ROV-operert prøvetaker (**Figur 10**). Selve prøvetakingen gjøres ved at tomme prøverør holdes fast i en hjelpearms på ROVen og forsiktig presses ned i sedimentene. Prøvene plasseres deretter i transportkasse for transport til overflaten. Hele prøvetakingen registreres på video.
