**PROSJEKT GILHUS**

**TILTAKSPLAN FOR REHABILITERING AV  
FORURENSET GRUNN  
LANDDELEN**

**GEM Consulting AS**

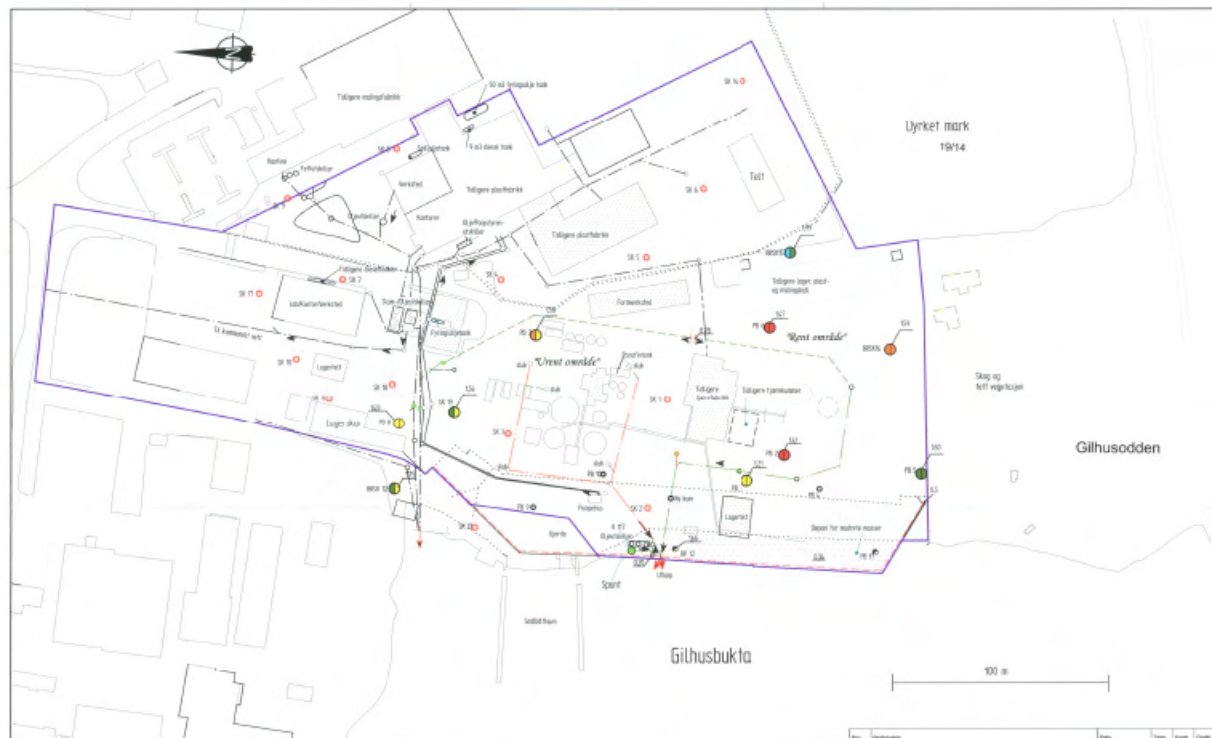
Kfr tegning 881025 nr V01-e fra 03/01/2005 AS vedr Ledningsanlegg i grunnen

- Spill- og overrenningsledninger
- Elektrisk kabel
- Hovedledning
- Til kommunalt overrenningsnett
- Agent drensrør, ikke tilknyttet til jeksstiller
- Agent drensrør, tilknyttet til jeksstiller
- Gerdingsgrense NCC Roads

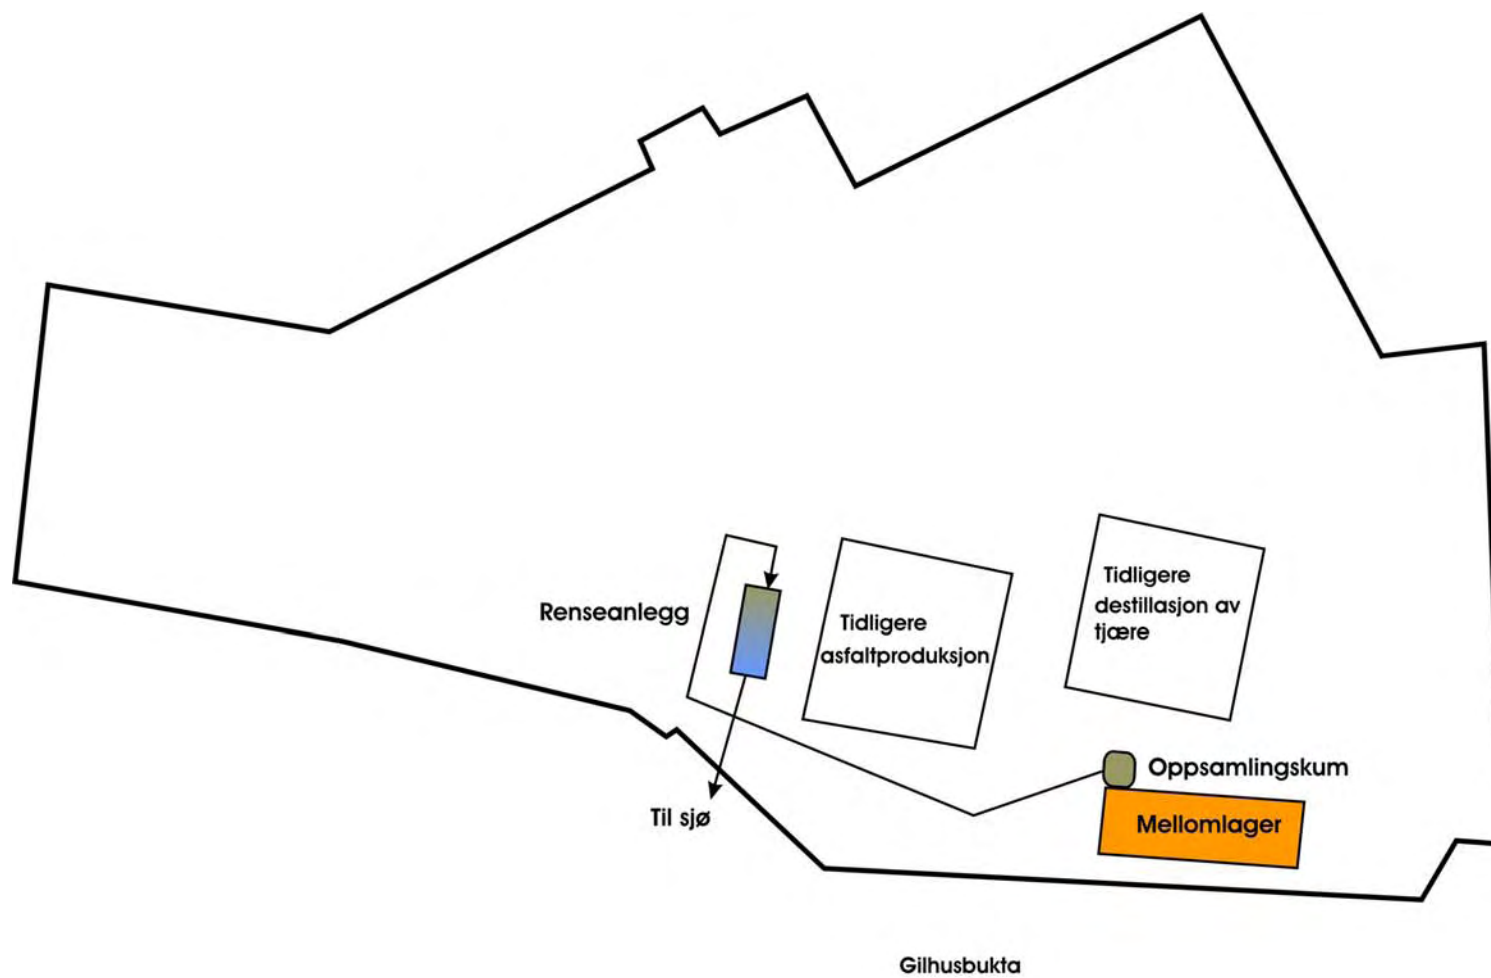
## Vedlegg 3: Plassering av mellomlager og renseanlegg

Gilhus - plassering av mellomlager og renseanlegg

Vedlegg 3 til tiltaksplanen - GEM Consulting

| 6.2 | Etablering av fast dekke og mellomlager | 10 |

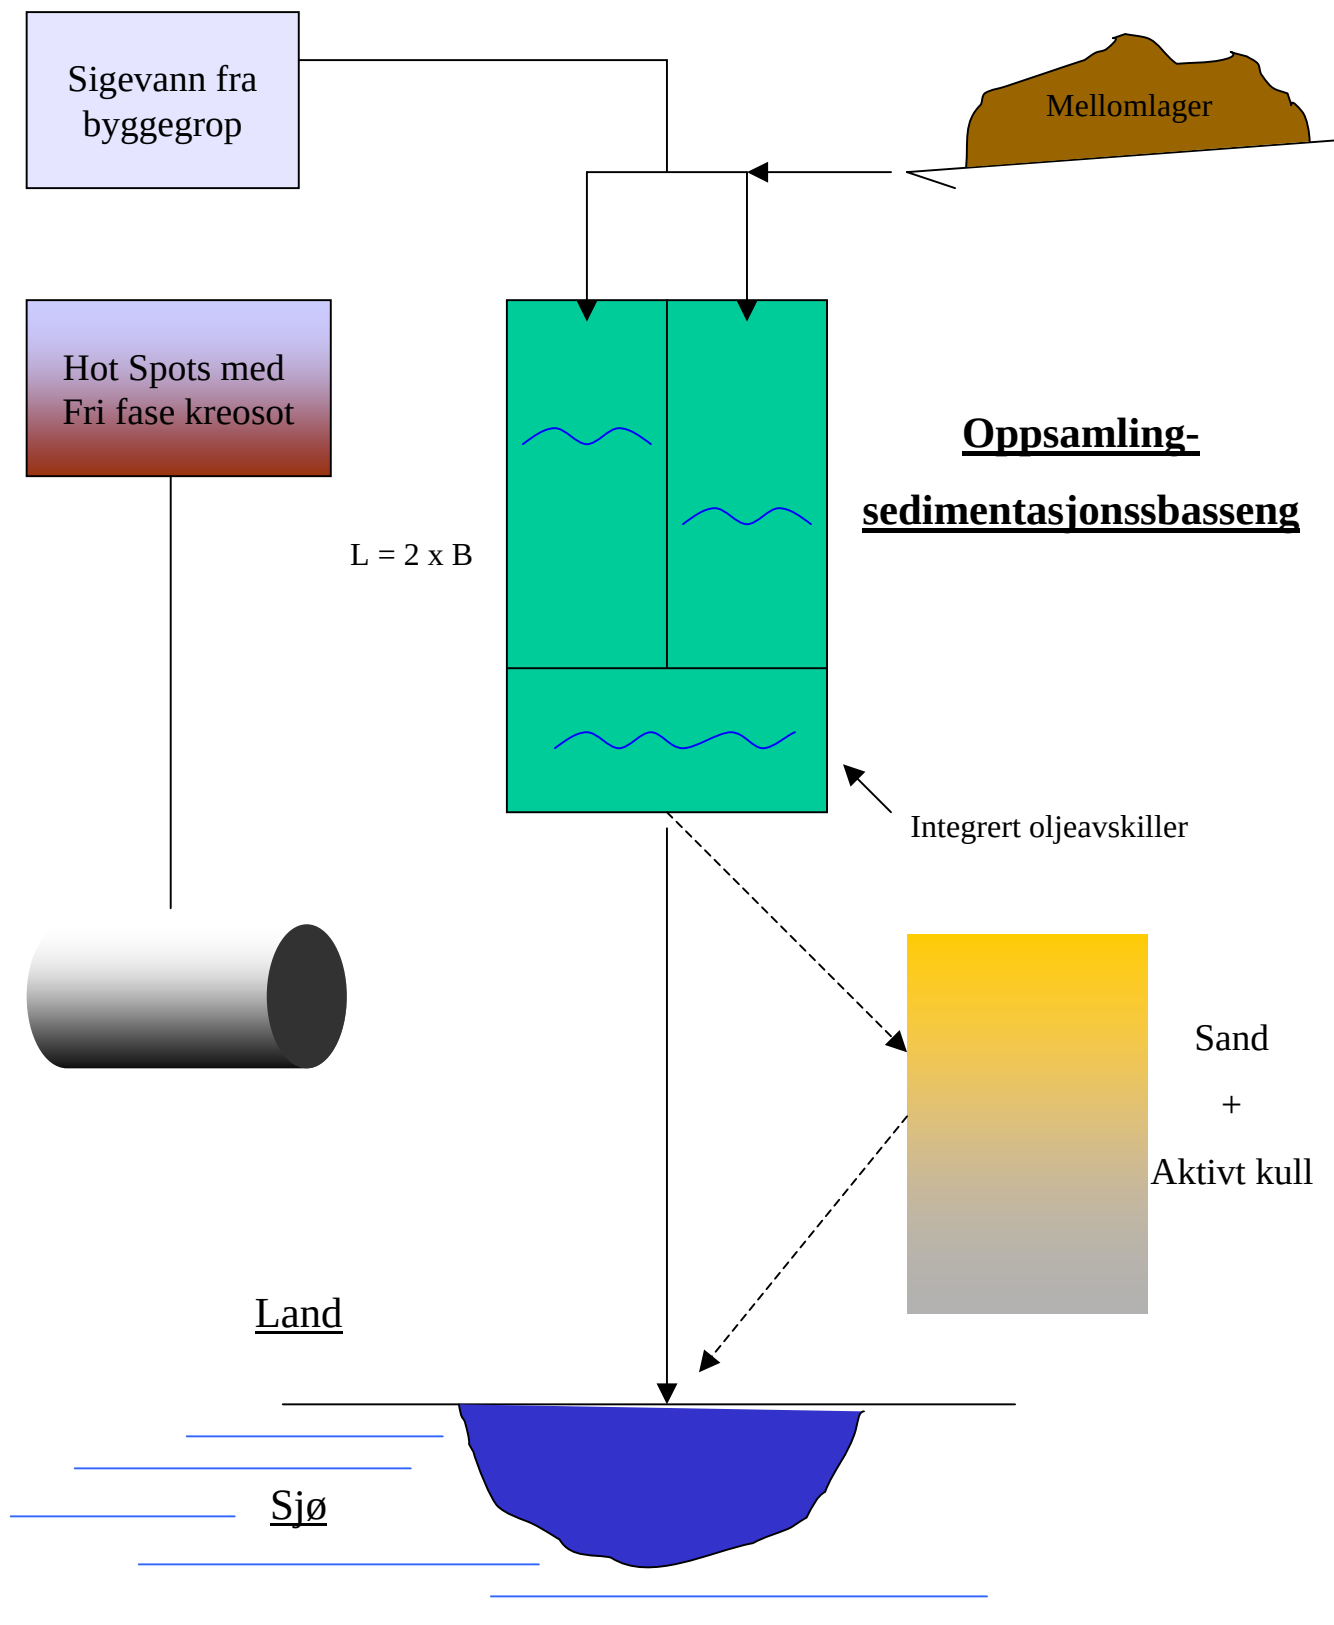
## Vedlegg 4: Oppbygging av renseanlegg

# Flytskjema vannbehandling

| 6.1 | Vannbehandling | 9 |

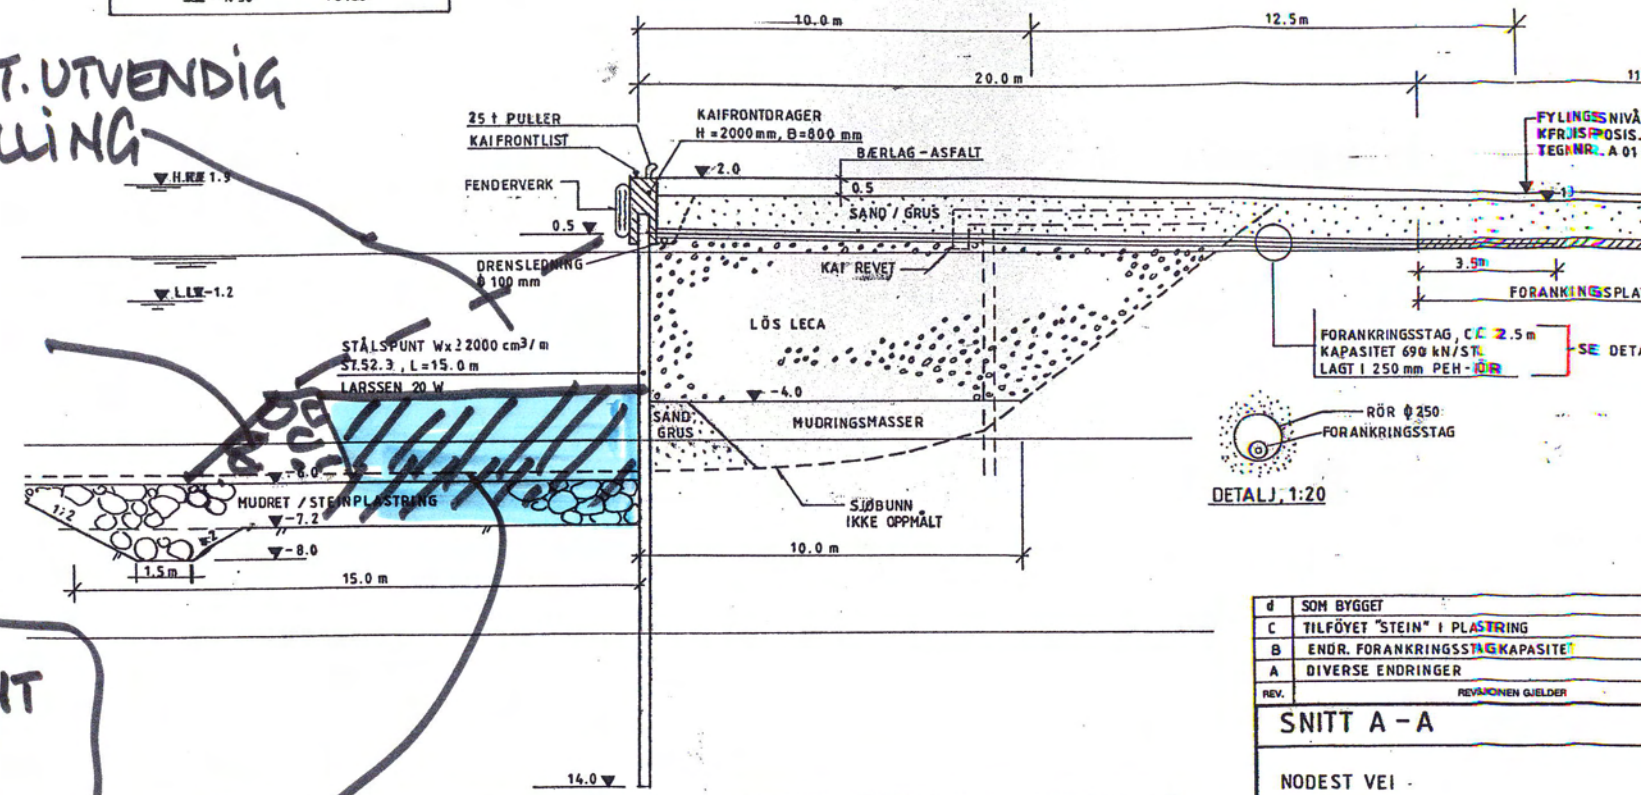
LEVETID PÅ SPUNT  
KAN I VARETAS  
VED KATODISK  
BESKYTTELSE

FYLLING AV TETTE MASSER

Spredning av forurensning til sjøen forhindres av en stålsputtvegg lang hele eiendommens sjøside. Spuntveggen har en maksimal dybde under sjøbunnen på 8 m ved kaien/deponiet, og er korrosjonsbeskyttet med et katodisk anlegg. Spuntkonstruksjonen har en dimensjonerende levetid på 50 år, dvs til 2040. De oppfølgende målinger vil kunne vise konstruksjonens virkelige levetid.

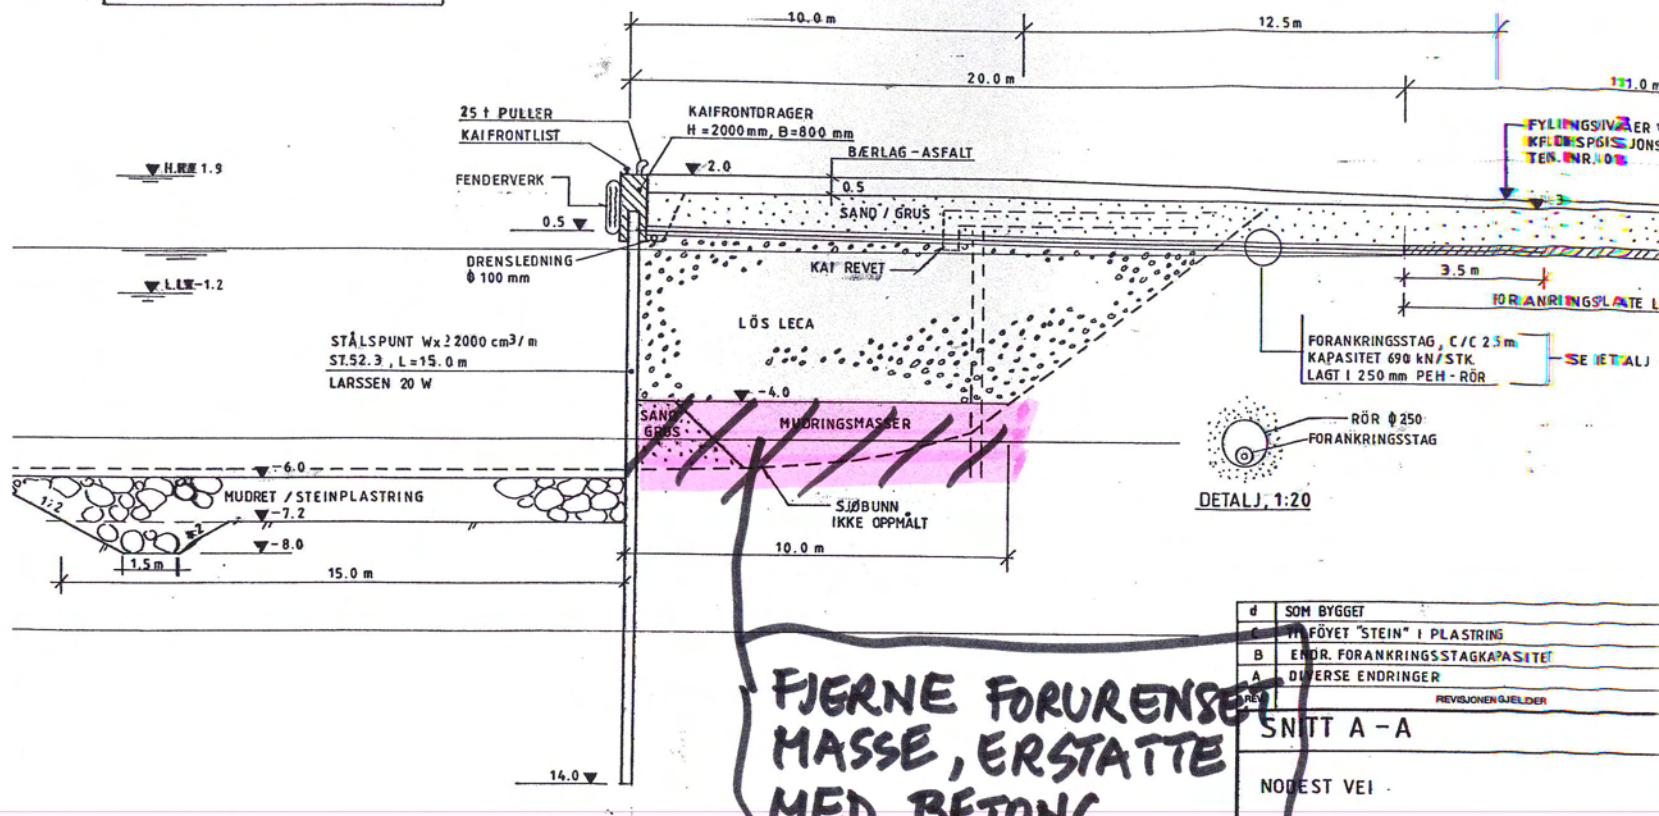
FJERNE FORURENSET  
MASSE, ERSTATTE  
MED BETONG  
VED BRUK AV  
JETPELMETODEN

KAIEN KAN BRUKES  
SOM I DAG, EVENTUELLE  
TILTAK FOR Å SIKRE  
LEVETID AV STÅLSPUNT

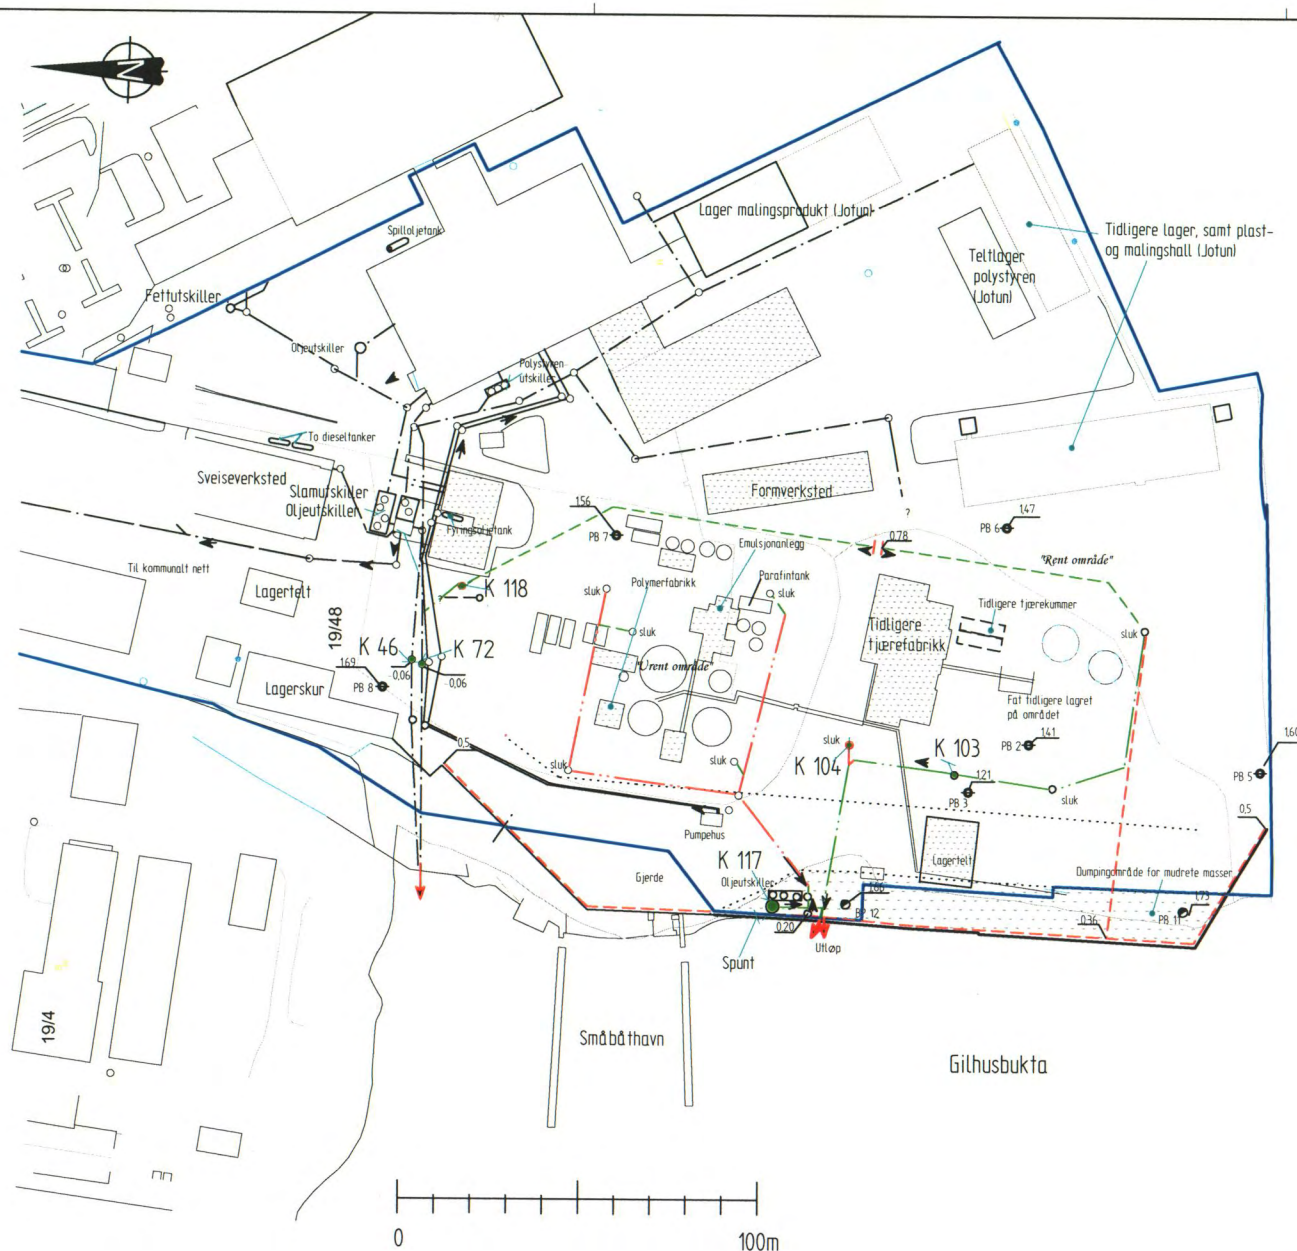
## Vedlegg 7: Kart over avløpsnett

- Spill- og overvannsledninger
- ... Elektrisk kabel
- Vannledning
- - - Til kommunalt overvannsnett
- - - Åpent drensrør, Ikke tilknyttet oljeutskiller
- - - Tett drensrør, Ikke tilknyttet oljeutskiller
- - - Åpent drensrør, tilknyttet oljeutskiller
- - - Tett drensrør, tilknyttet oljeutskiller
- ⊕ Grunnvannsbrønn
- Sluk og kummer
- Sluk og kummer hvor vann fra overvannsledning er prøvetatt
- kote terreng
- Eiendomsgrense NCC Roads
