Opprydding av forurenset sediment i Tromsø havn

## Kartlegging av kilder til forurensning i Tromsø indre havneområde og Tromsøysund 2002 – 2003

Akvaplan-niva rapport 412.2508.02

Dato / Date:  
6. november 2003

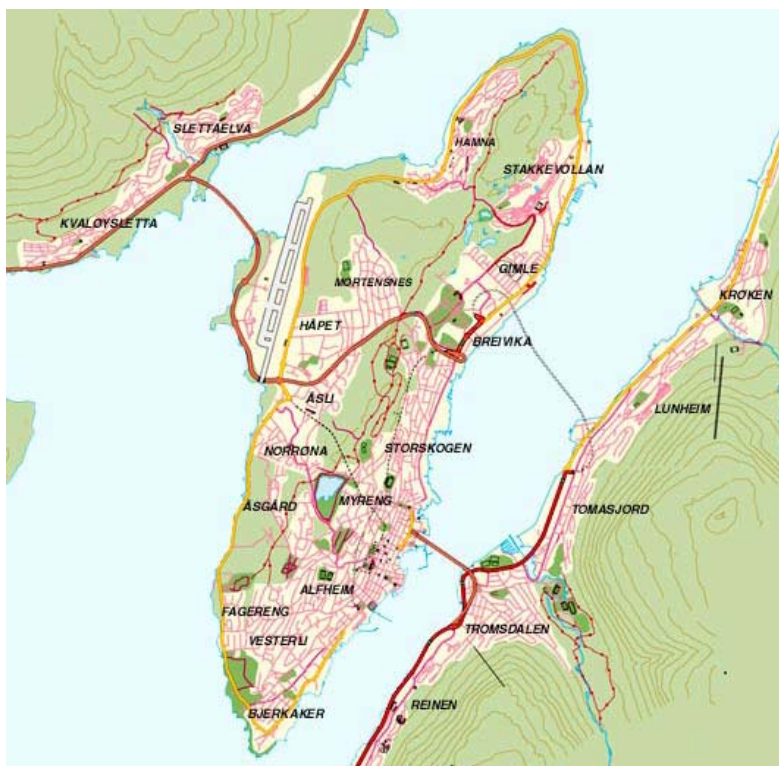
Figur 1

Tromsøya med Tromsøysund, Sandnessundet og bebyggede områder på Kvaløysletta, i Tromsdalen og Kroken.

Tromsø havn er spredt ut over et relativt stort område, og omfatter to havneanlegg: Det gamle havneanlegget i sentrum (Prostneset) og et relativt nytt og moderne anlegg i Breivika 4 km nord for sentrum (Figur 1 og 2). Havneområdet ligger i Tromsøysundet, et sund som ligger mellom fastlandet og Tromsøya. Det er sterk strøm i sundet, ved springflo ca 3 knop, men under ekstraordinære forhold opp til 5 knop (Norges Sjøkartverk 1988), noe som fører til at det kun finnes relativt grovkornet sediment i store deler av sundet. Inne i havneområdet finnes imidlertid områder med lavere strømhastighet og finere sediment (deposisjonsområder). Det er videre relativt store tidevannsforskjeller i området (middels tidevannsamplitude er 1,68 m).

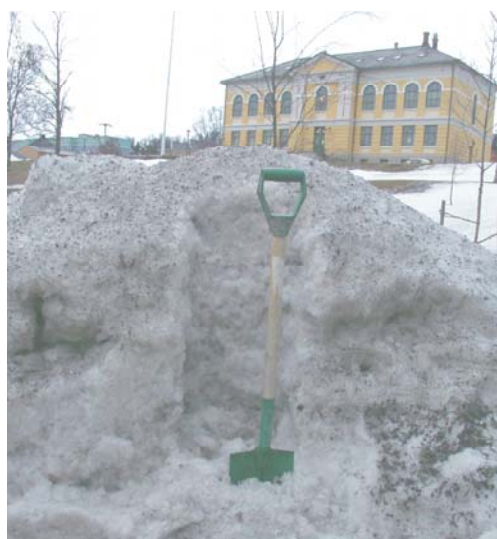
Figur 3

Innsamling av snø fra brøytekanth i Tromsø, mars 2003.

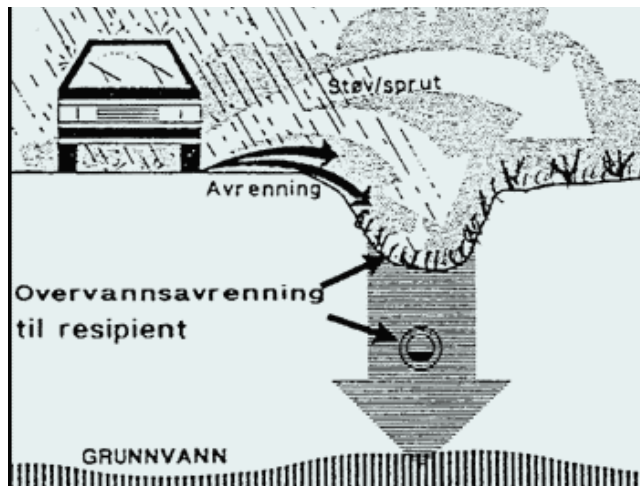
Figur 5

Prinsippskisse av forurensningsspredning fra veg (Åstebøl & Hvitved-Jacobsen 1996).

Overvann stammer fra nedbør og snøsmeltning. Denne kilden behandles selvstendig siden denne typen avrenning fra veier, gater og andre tette flater i tettbygde strøk kan medføre vannforurensning (Figur 5). Analyser av overvann fra veier har vist at innhold av tungmetaller, organiske miljøgifter (bl.a. PAH), næringsstoffer (fosfor og nitrogen), partikler, salt og oljerester henger nøye sammen med trafikkmengden.

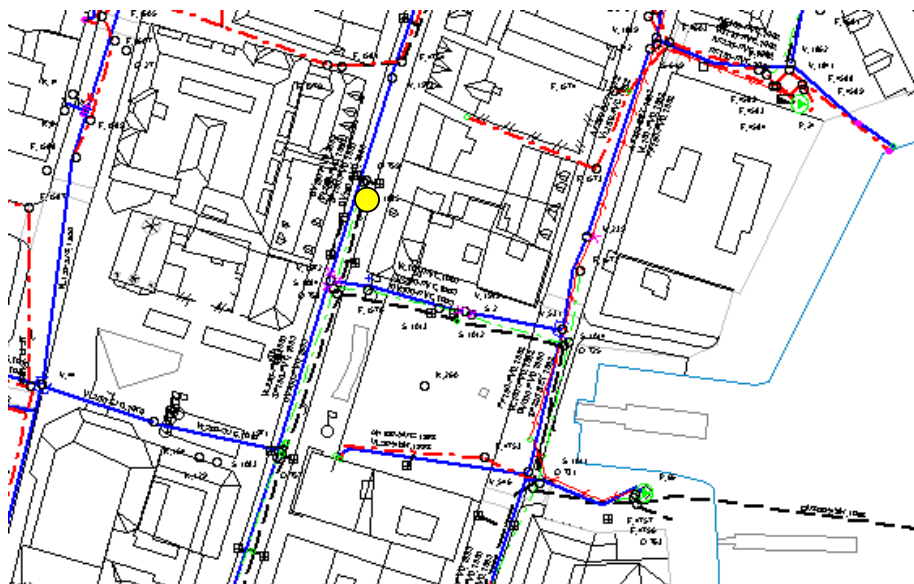
Figur 5.1 Vannledningsnett i nordlige del av Storgata i Tromsø. Grønn sterk er overvannsledning, gul sirkel viser prøvetakingskum.

I Tromsø samles det meste av overvann fra gater og veier i det kommunale avløpsnett, og det er derfor vanskelig å ta prøver av overvann som ikke er blandet med kloakk. Det finnes imidlertid en overvannsledning i den nordlige del av Storgata, som på denne strekning er gågate. Som en del av prosjektet ble det den 15.09.03 tatt to overvannsprøver fra denne ledningen, en på formiddagen mens det regnet lite, og en på ettermiddagen der det var kraftig regn. Prøvene ble tatt fra kummen utenfor Veitasenteret, som er en endekum (Figur 5.1).

Vann fra takrenner, drenering rundt bygningene og overvann fra vei føres til kummen. Antakelig er det bare kvartalet fra og med Veitasenteret og inn til den katolske kirken, samt bygningene på samme strekning på nedsiden av gågata som drenerer til kummen. Analyseresultater fra de to prøvene er sammenfattet i tabell 2.1.

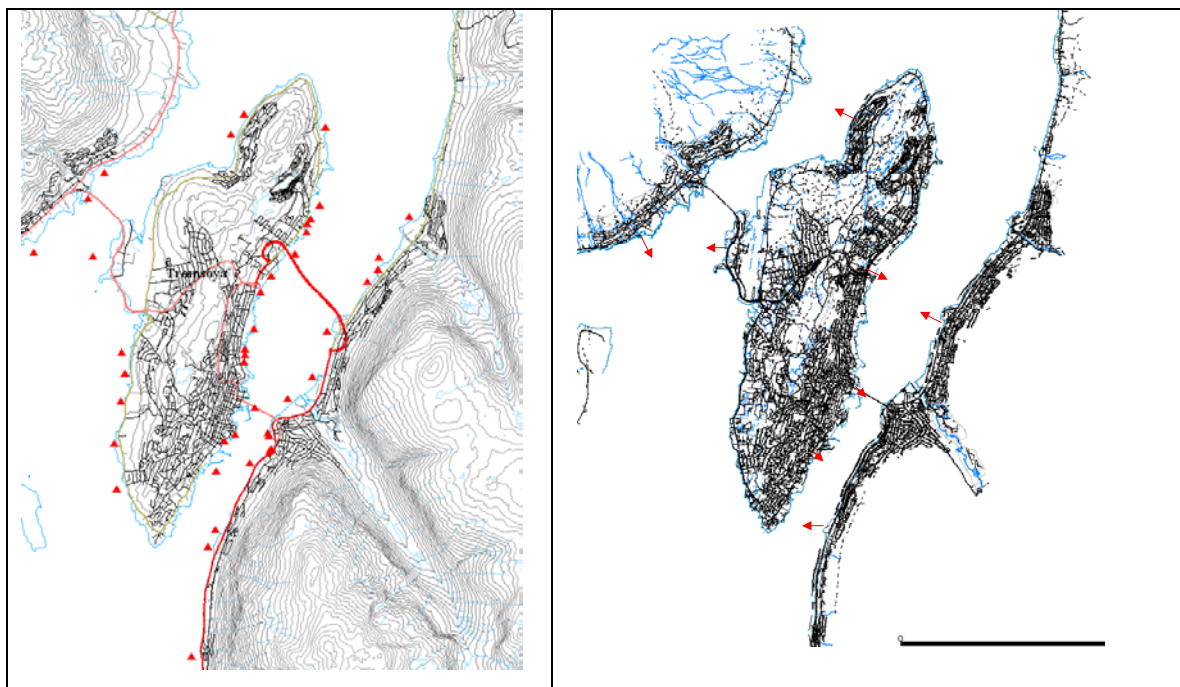
Figur 6 Utslippspunkt for kommunal kloakk fra Tromsø pr. november 2002 (venstre). Kommunale utslippspunkter etter planlagte saneringer frem til 2006 (høyre). Data fra Tromsø kommune. Etter 2006 vil det være 4 kommunale utslipp til Tromsøysundet, ettersom dagens utslipp på Nansenplass vil bli flyttet til Tomasjord fra 1. januar 2006.

De kommunale kloakkutslippene i Tromsø er under omfattende sanering og antallet utslippspunkter planlegges redusert fra 41 til 8 (Figur 6). Per september 2003 er det etablert mekanisk rensing (sil) på utslippet fra Nansenplass, Strandveien og Gammelgård (de tre sørligste utslippspunkt i figur 6, høyre halvdel) samt på Selnes anlegget på Kvaløysletta. Det er planlagt samling og mekanisk rensing av avløp nord for Tromsøbrua. Anlegget i Breivika kommer i drift i 2004, og på Tomasjord i 2005. I dag går utslipp fra sistnevnte 2 områder urensset ut.

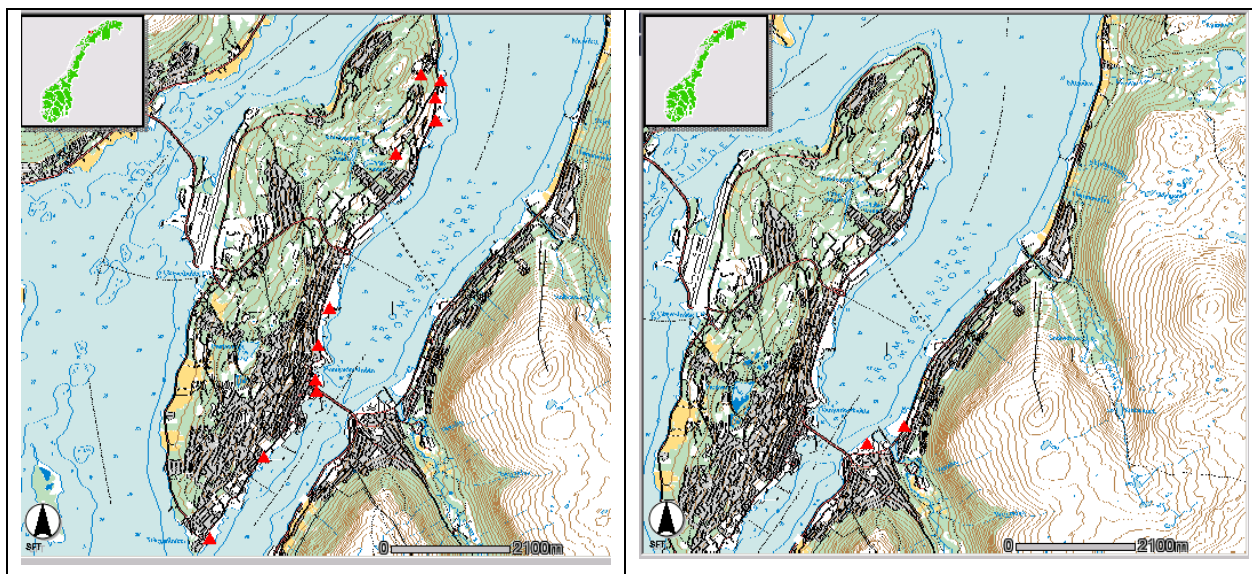
Figur 7 Forurensede grunnområder ved Tromsøysundet pr 25. august 2003 (SFT database).

SFT har i de senere år gjennomført en sammenstilling av informasjon om forurenset grunn i hele landet. Informasjonen er samlet i en database som er offentlig tilgjengelig via internett. Et søk i SFT databasen over kjente eiendommer med forurenset grunn ga 13 treff innen nedslagsfeltet til Tromsøysundet (Figur 7). Det gjenstår imidlertid endel arbeid før forurensningen på disse eiendommene er kartlagt i detalj. På mange av eiendommene er det kun mistanke om forurensning, mens andre er bekreftet forurenset gjennom analyser (Tabell 15).

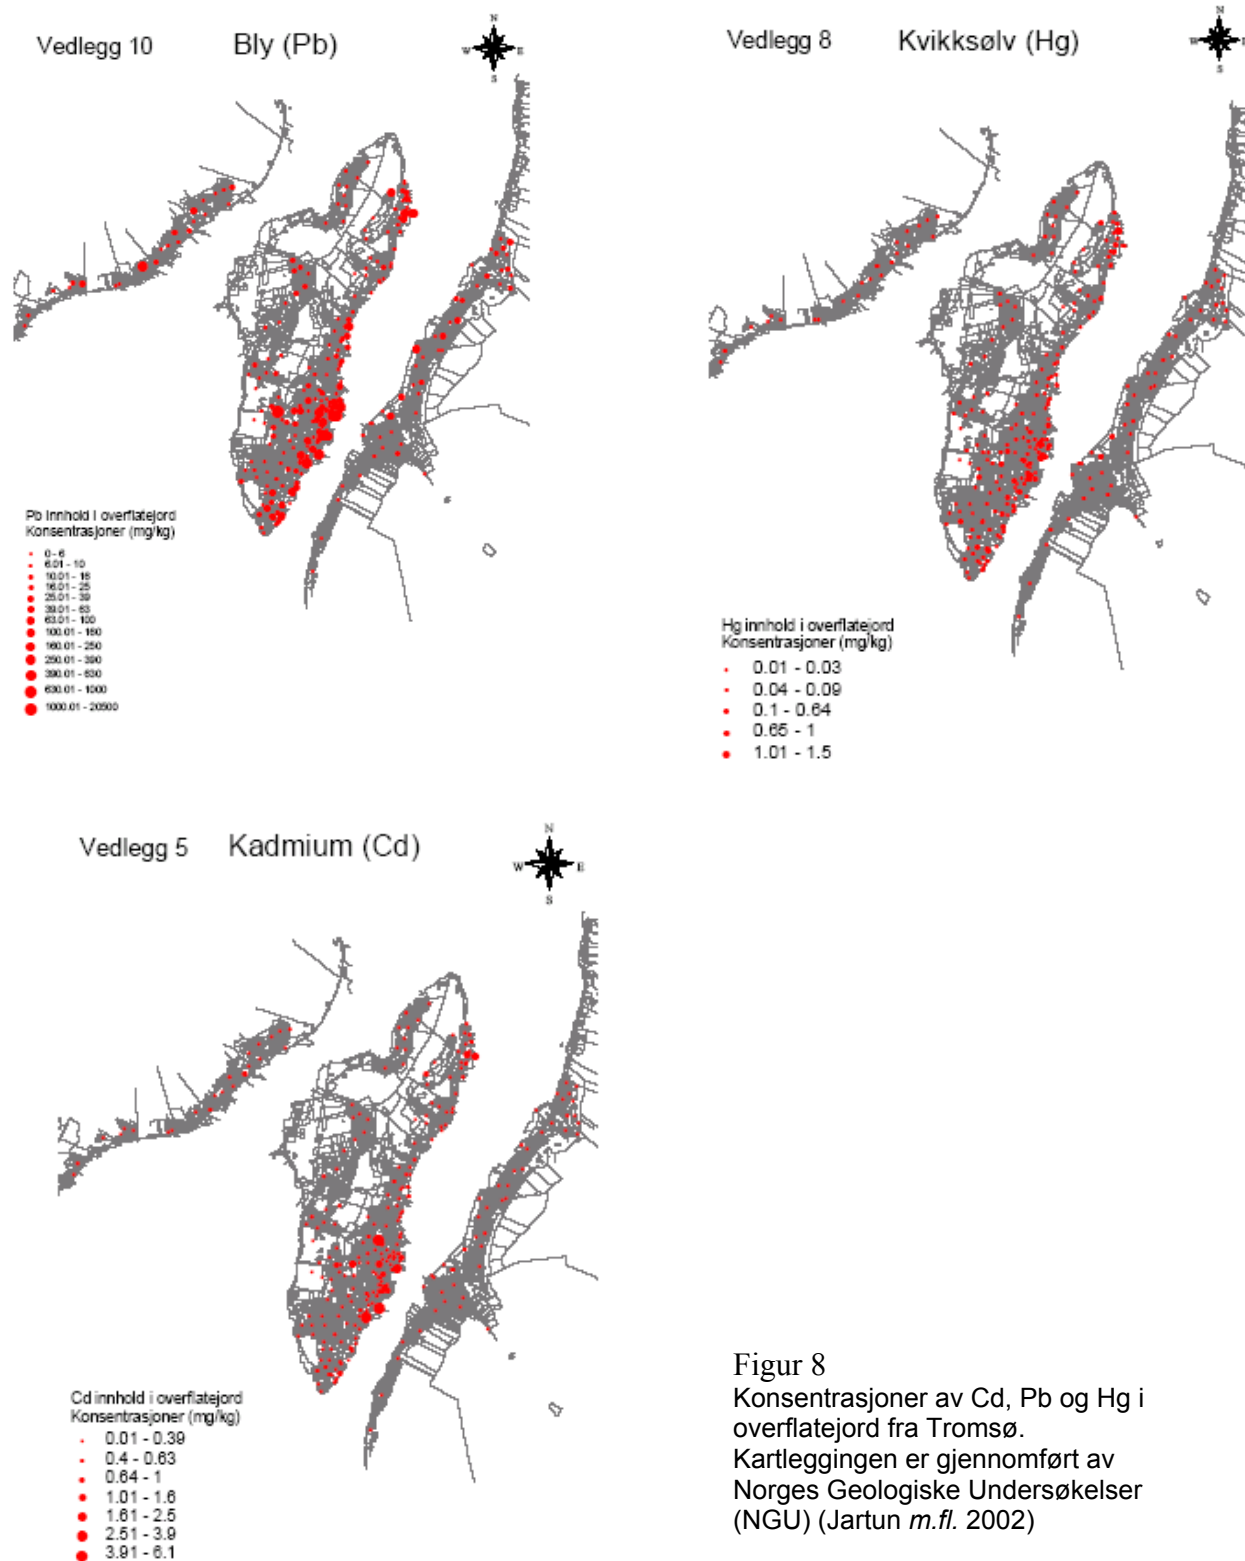
Figur 8  
Konsentrasjoner av Cd, Pb og Hg i  
overflatejord fra Tromsø.  
Kartleggingen er gjennomført av  
Norges Geologiske Undersøkelser  
(NGU) (Jartun *m.fl.* 2002)

Norges Geologiske Undersøkelser (NGU) gjennomførte i 2001 – 2002 en omfattende prøvetaking av overflatejord i Tromsø (Jartun *m.fl* 2002). 302 prøver av overflatejord fra de tettest befolkede områdene av Tromsø ble samlet inn og analysert for tungmetaller og arsen. 18 av prøvene ble i tillegg analysert for PAH og PCB. Flere av lokalitetene som er inkludert i SFTs database over forurenset grunn ble undersøkt av NGU. I rapporten konkluderer NGU med at de ytre og yngre bydelene av Tromsø, som Hamna, Sjømannsbyen, Norrøna, Sorgenfri, samt sentrale områder på Kvaløya og fastlandssiden, er lite forurenset. Tromsø sentrum og Skattøra er imidlertid forurenset med bly, sink, arsen og enkelte steder med PAH

og PCB. Området på og rundt skipsverfttomta er i tillegg sterkt belastet med tinn, noe som høyst sannsynlig stammer fra TBT. En oversikt over konsentrasjoner av Cd, Pb, Hg, PAH og PCB i overflatejord fra Tromsø er gitt i Figur 8 og 9.

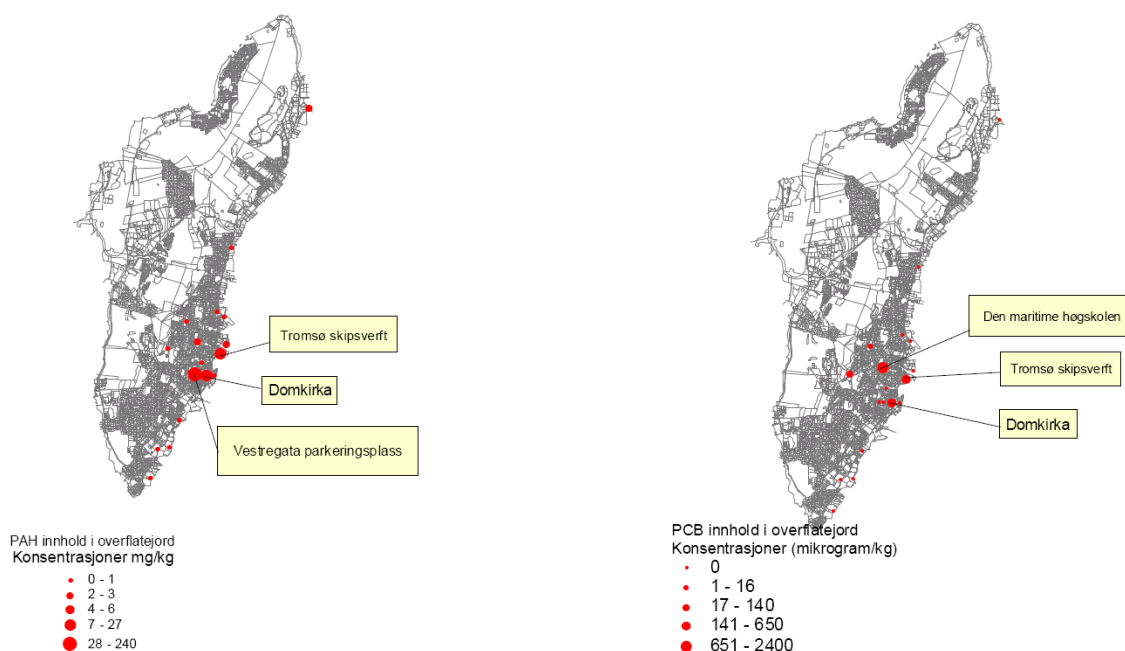
Figur 9 Konsentrasjoner av PAH og PCB (sum 7 PCB) i overflatejord fra Tromsø. (Jartun *m.fl* 2002).

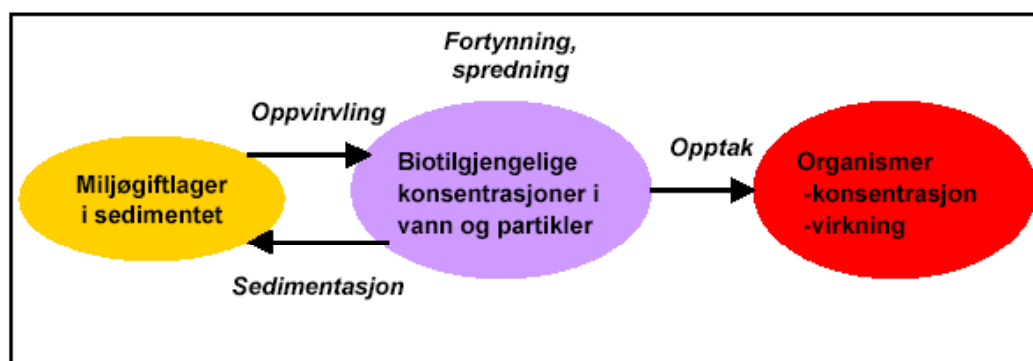
Figur 10 Generell skisse av noen viktige prosesser i forbindelse med oppvirvling av forurensede bunnsediment (Bjerkeng & Molvær 2002).

Forurensede sediment som ligger på grunt vann, er utsatt for oppvirvling som følge av bølgebevegelser, strømmer og turbulens fra skipsbevegelser (propellerstrøm/vannjet, strømninger rundt skipet i bevegelse, oppankring), og i forbindelse med anleggsarbeid (havneutbygging, nedlegging av kabler etc). Det vil innstille seg en likevekt mellom sediment, vann og organismer som illustrert i figur 10.
